RAPPORT D'ENQUÊTE AÉRONAUTIQUE
A14W0046

INCURSION SUR PISTE

AIR GEORGIAN LIMITED

BEECH 1900D, C-GWGA

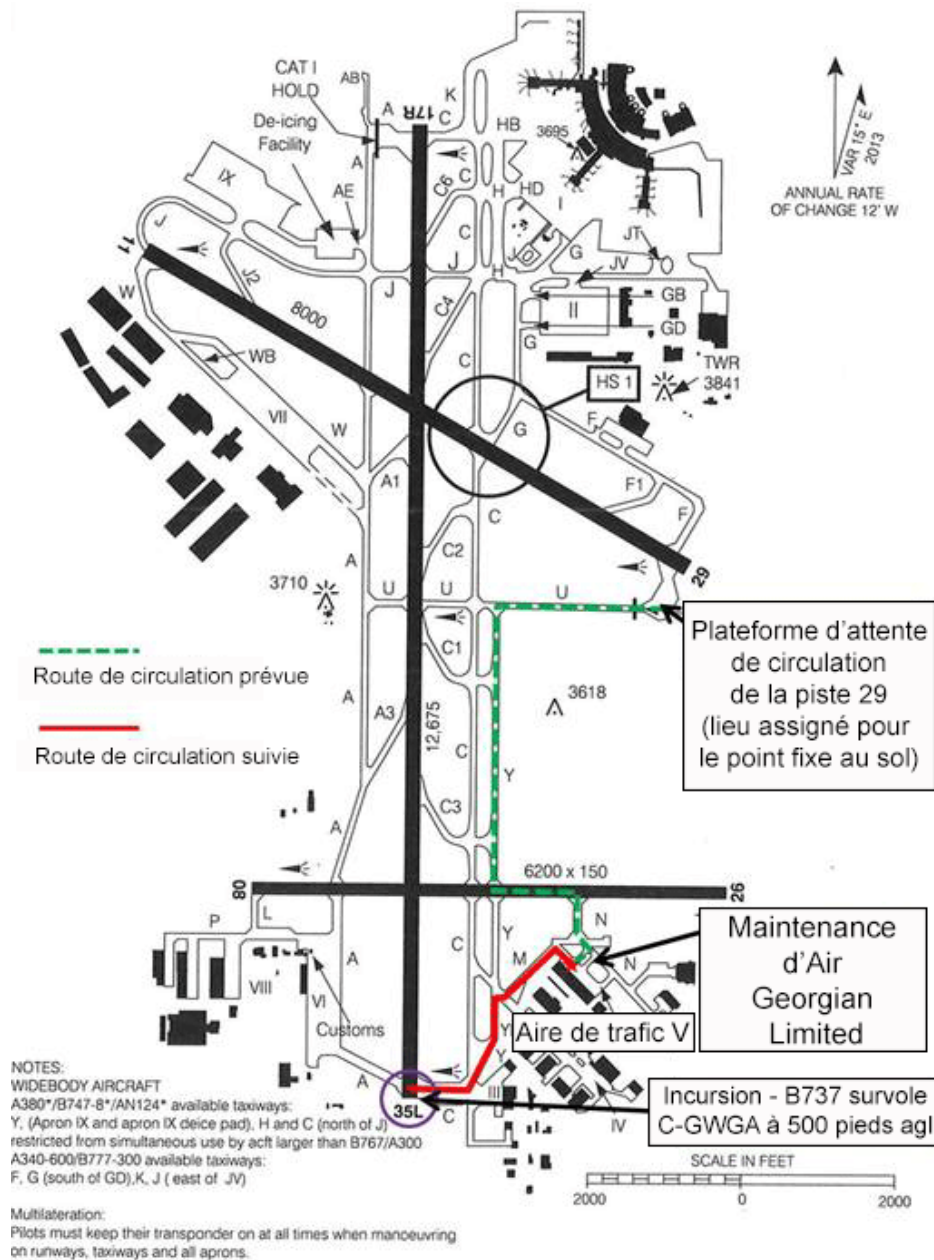
Annexe A – Schéma et routes de circulation de l'aéroport international de Calgary

Le C-GWGA est sorti de l'aire de trafic V par le nord, puis a viré à gauche sur la voie de circulation M pour se diriger vers l'ouest. Il a ensuite poursuivi son chemin de la voie de circulation M à la voie de circulation Y, puis a viré à gauche pour se diriger vers le sud en direction de la voie de circulation C. À 0 h 22 min 12 s, l'équipage d'un Boeing 737-700 (B737) a appelé le contrôleur de la tour pour demander l'autorisation de décoller de la piste 17R. Le contrôleur a balayé la piste des yeux du sud au nord, puis a confirmé son information visuelle en regardant l'affichage du radar de surveillance des mouvements de surface (ASDE) du nord au sud (annexe B). Le contrôleur a remarqué une cible primaire sur

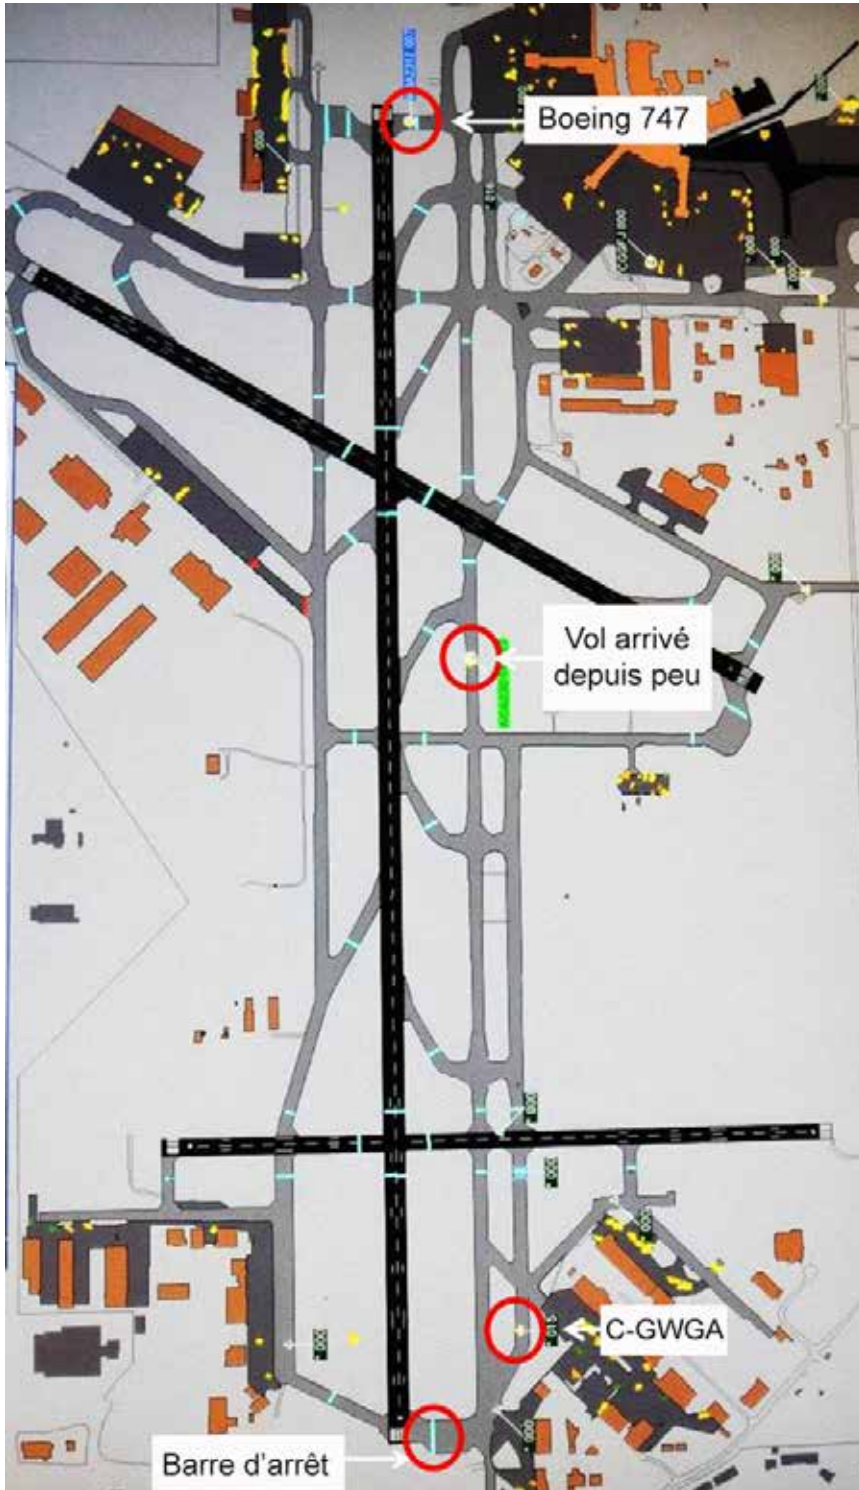
Annexe B – Affichage du radar de surveillance des mouvements de surface (ASDE) à 0 h 22 lorsque le Boeing 737 a été autorisé à décoller

la voie de circulation Y, près de l'intersection avec la voie de circulation M, mais a conclu qu'il s'agissait d'un véhicule se dirigeant vers le chemin d'accès passant au sud du seuil de la piste 35L. À 0 h 22 min 22 s, le contrôleur a autorisé le B737 à décoller de la piste 17R.

Avant de donner l'autorisation de décoller au B737, le contrôleur a consulté l'affichage de l'ASDE pour confirmer que la piste était libre. Lorsqu'il a vu une cible primaire se dirigeant vers le sud à l'intersection entre les voies de circulation Y et C, il a présumé qu'il s'agissait d'un véhicule. Il en est arrivé à cette conclusion, étant donné qu'il avait observé des véhicules se comportant de cette manière par le passé. Cette supposition a été renforcée par le fait que les contrôleurs ont l'habitude de voir des cibles ASDE non corrélées (produites par les véhicules qui ne communiquent pas avec les ATS) sur les voies de circulation de l'aéroport CYYC. Le nombre d'incursions sur piste de véhicules à l'aéroport CYYC est faible même si les ATS ne contrôlent pas la circulation de tous les véhicules. C'est pourquoi les contrôleurs peuvent présumer qu'une cible non corrélée est fort probablement un véhicule.

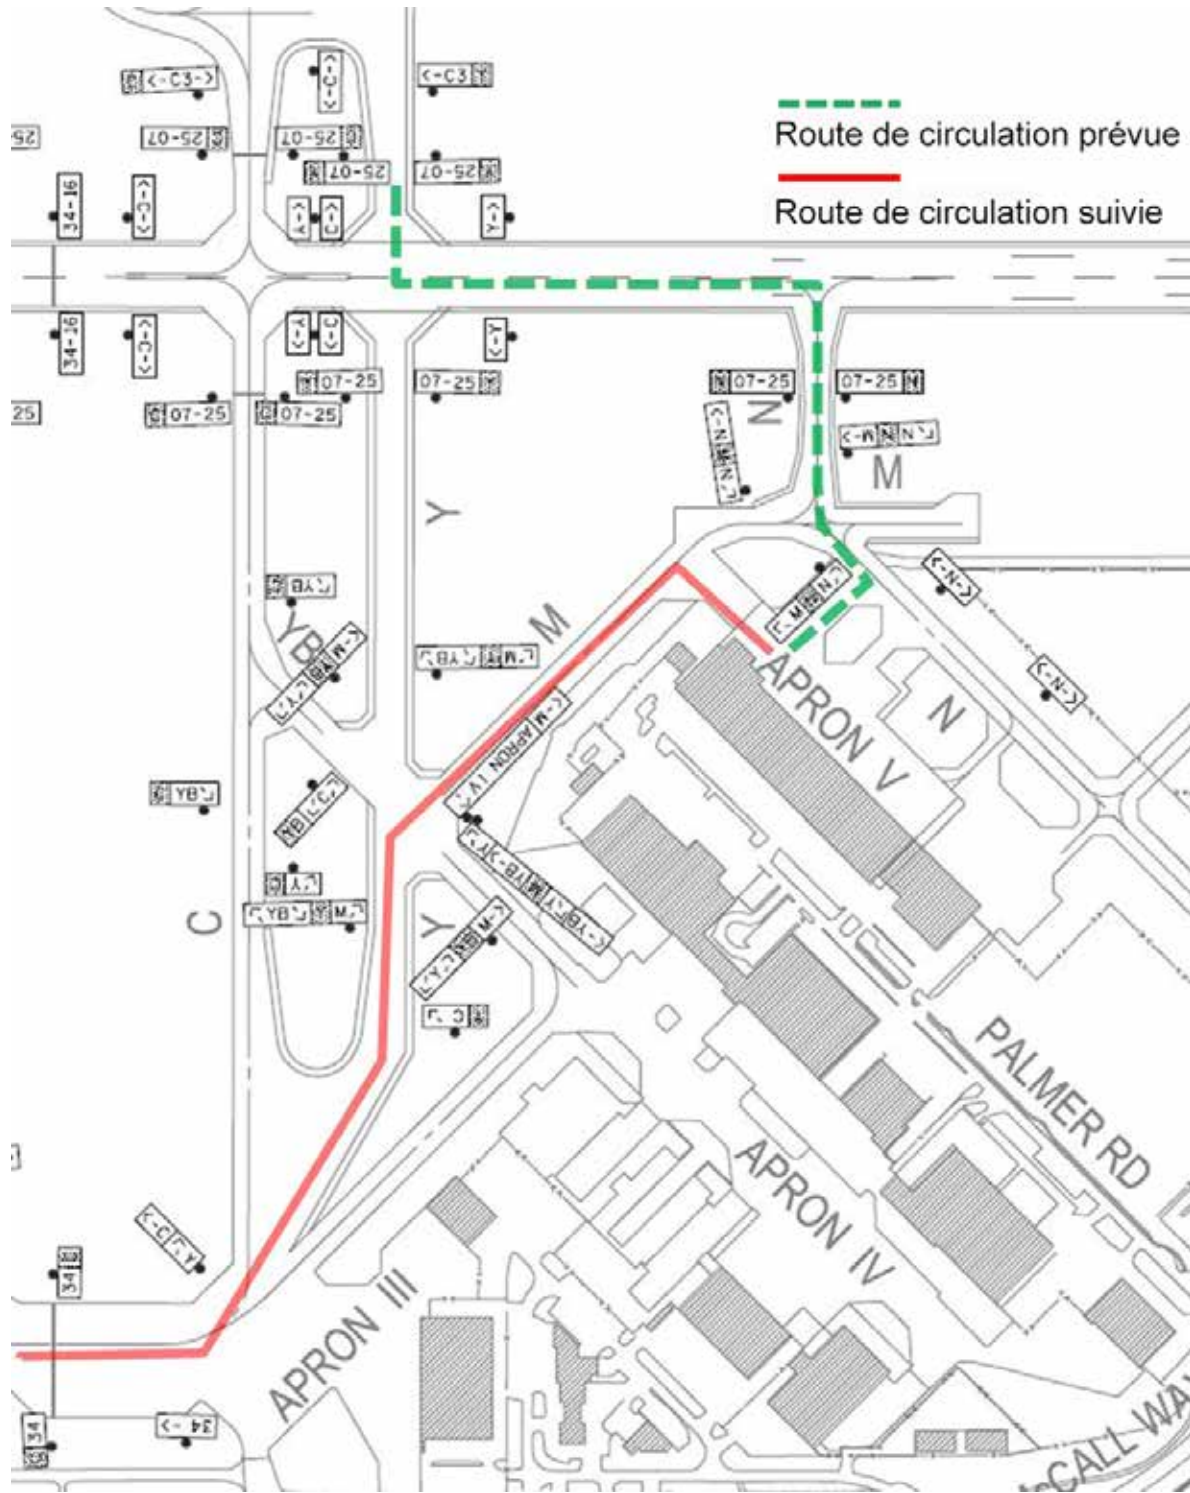
Annexe C – Panneaux illuminés de l'aéroport – côté sud

Tous les panneaux illuminés pour les routes de circulation prévue et réellement suivie étaient fonctionnels au moment de l'événement (annexe C).
