# RAPPORT D'ENQUÊTE AÉRONAUTIQUE

## A15Q0075

### Sortie en bout de piste

Boeing 737-6CT, C-GWCT

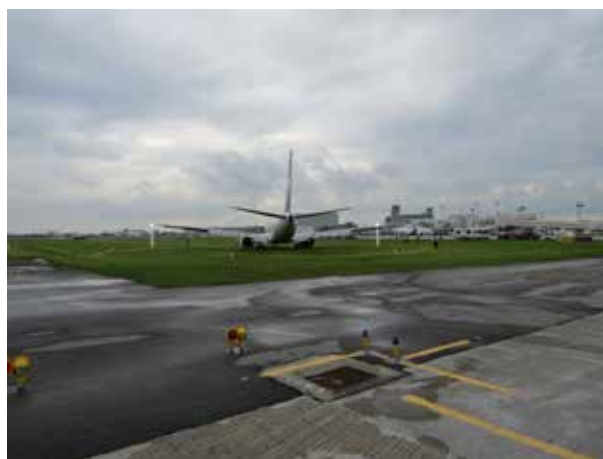
À 14 h 58 min 8 s, roulant à 103 nœuds et n'ayant plus que 4940 pieds de piste, le PF a rentré manuellement les aérofreins, ce qui a désarmé le freinage automatique. À 14 h 58 min 17 s, soit 9 secondes plus tard, le PF a utilisé le freinage aux pieds; la vitesse était de 92 nœuds et il restait 3320 pieds de piste. La pression maximale de freinage a été obtenue alors que l'aéronef roulait à 85 nœuds et qu'il ne restait plus que 2270 pieds de piste. À 83 nœuds, le PF a commandé l'inversion de poussée maximale. À ce moment-là, le PF avait orienté l'aéronef vers la droite de l'axe de la piste afin d'éviter les feux d'extrémité de piste et le balisage lumineux d'approche pour la piste opposée. L'inversion de poussée maximale (83 % N1<sup>4</sup>) a été obtenue 10 secondes plus tard<sup>5</sup>. À ce moment-là, la vitesse de l'aéronef était de 55 nœuds, et il restait 550 pieds de piste. À 14 h 58 min 43 s, à une vitesse sol d'environ 39 nœuds, l'aéronef a quitté la surface revêtue de la piste et a parcouru environ 200 pieds dans l'herbe avant de s'immobiliser à 200 pieds à la droite de l'axe de la piste, à 14 h 58 min 48 s (figure 1).

Figure 1. C-GWCT après son immobilisation

À la suite de la sortie en bout de piste, les pneus du train d'atterrissage se sont enfoncés dans la surface meuble et gazonnée de l'aire de sécurité d'extrémité de piste (RESA), laissant des sillons d'une profondeur allant jusqu'à 12 pouces.

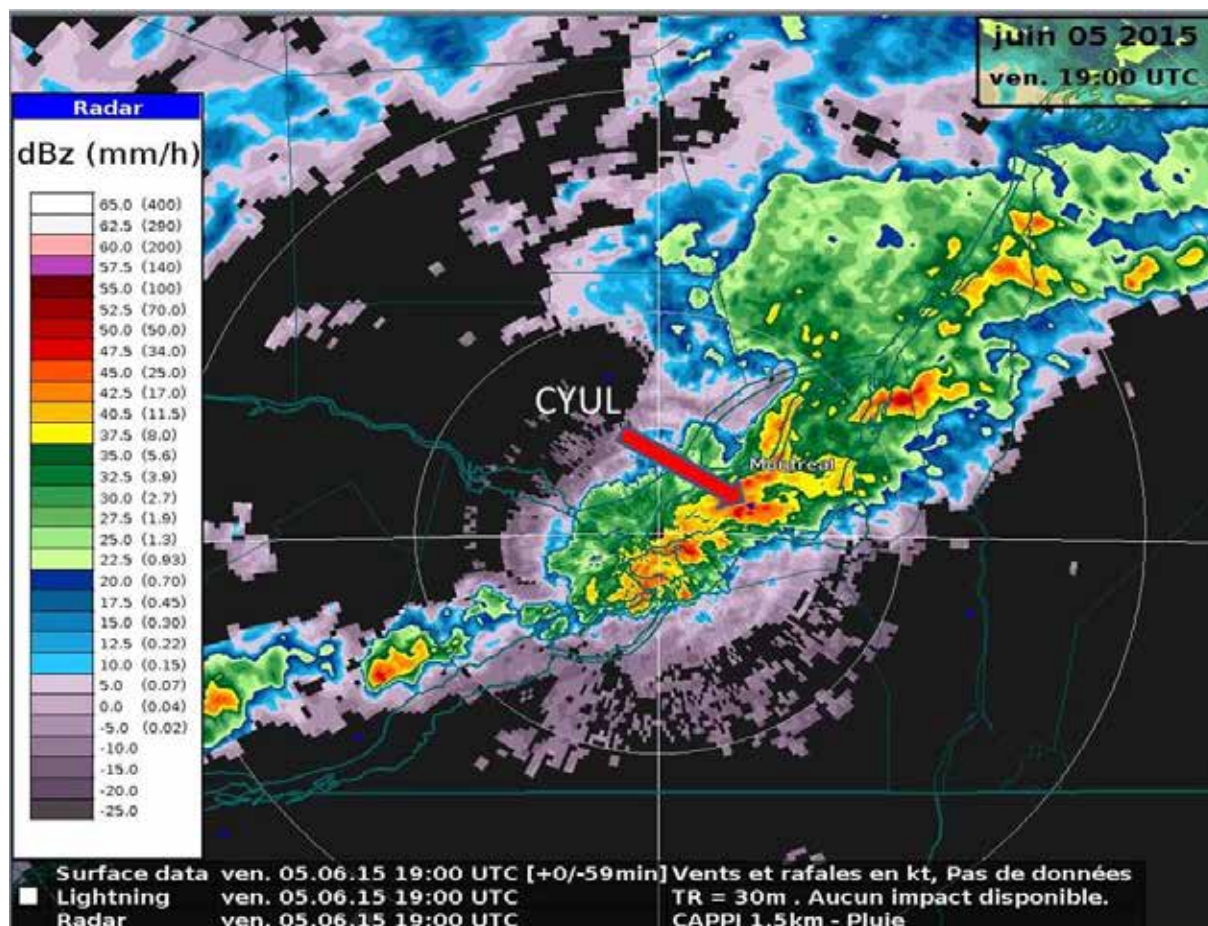
Ces cellules de convection ont continué de grossir et étaient devenues des cumulus bourgeonnants à 13 h. On a signalé des précipitations pour la première fois à 14 h. À 14 h 51, environ 7 minutes avant l'atterrissage du WJA588, un message d'observation météorologique spéciale d'aérodrome (SPECI) a été publié pour CYUL et indiquait ce qui suit : vents du 330 °V (degrés vrais) à 18 nœuds, variables de 250 °V à 340 °V, visibilité de 15 sm dans des averses de pluie, quelques nuages à 1200 pieds, cumulus fragmentés bourgeonnants à 2500 pieds, couvert nuageux à 7500 pieds, température de 20 °C, point de rosée de 18 °C, calage altimétrique de 29,92 pouces de mercure. Remarques : stratus fractus <sup>2</sup>/<sub>8</sub>, cumulus bourgeonnants <sup>5</sup>/<sub>8</sub>, altocumulus <sup>1</sup>/<sub>8</sub>, visibilité du sud-ouest au nord de 2 ½ sm, augmentation rapide de la pression, pression au niveau de la mer de 1013,1 hectopascals, altitude-densité de 700 pieds. Le SPECI a été diffusé avec l'ATIS Mike à 14 h 58, alors que l'aéronef se trouvait déjà sur la piste. L'équipage n'avait donc pas été informé du SPECI avant d'atterrir.

Figure 3. Image radar montrant la bande de précipitations moins de 2 minutes après l'événement à l'étude.  
(Source : Environnement Canada, avec annotations du BST)

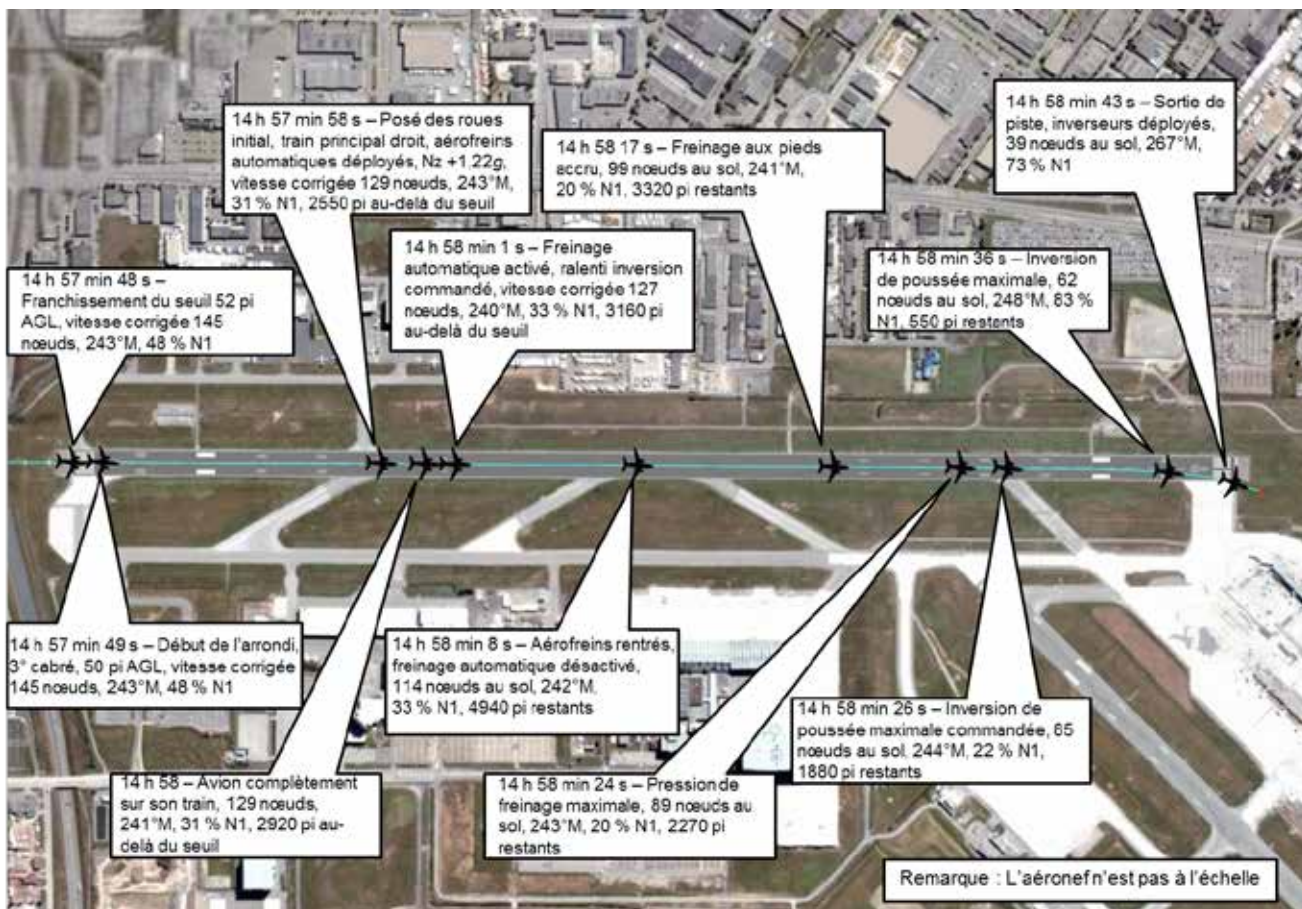
### Annexe A – Déroulement des événements du vol WestJet 588

Source : Google Earth, avec annotations du BST. Remarque : Les heures indiquées sur cette figure sont exprimées en heure avancée de l'Est (temps universel coordonné moins 4 heures).
