RAPPORT D'ENQUÊTE AÉRONAUTIQUE

A16O0016

Incursion sur piste et risque de collision

Aéroport international Lester B. Pearson de
Toronto (Ontario)

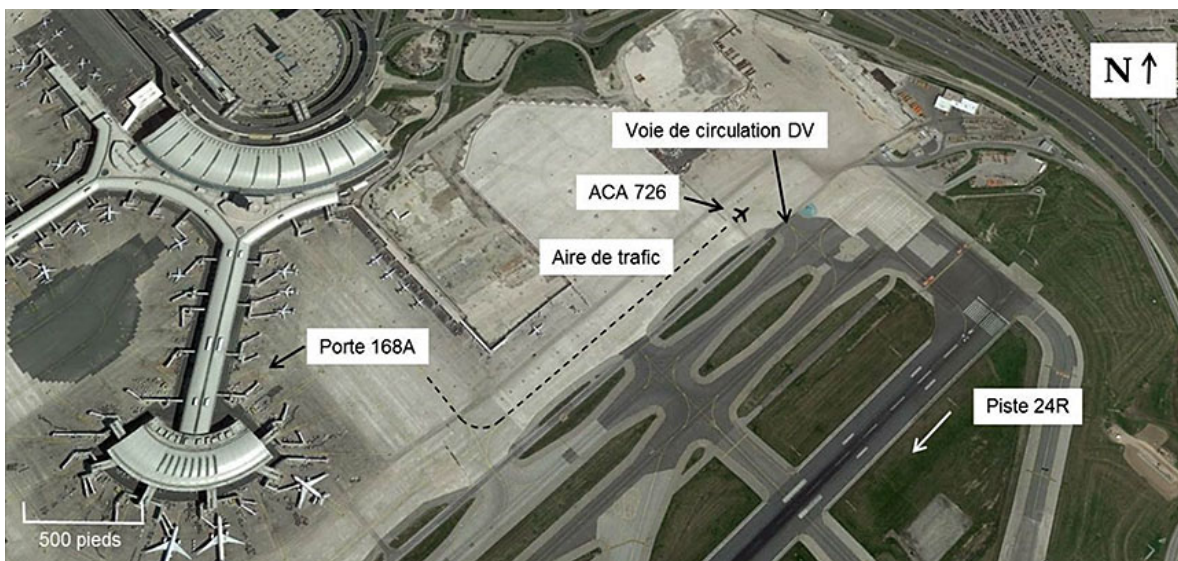
Figure 1. L'ACA726 sur l'aire de trafic à la hauteur de la voie de circulation DV (Source : Google Earth, avec annotations du BST)

À 20 h 58 min 40 s, l'erreur de données du FMS était corrigée au moment où l'ACA726 arrivait à la voie de circulation DV. Étant donné que l'aéronef se trouvait près de la piste 24R, l'équipage de conduite a achevé les vérifications avant décollage alors que l'aéronef se trouvait sur l'aire de trafic, avant de demander d'autres instructions pour circuler jusqu'à la piste 24R.

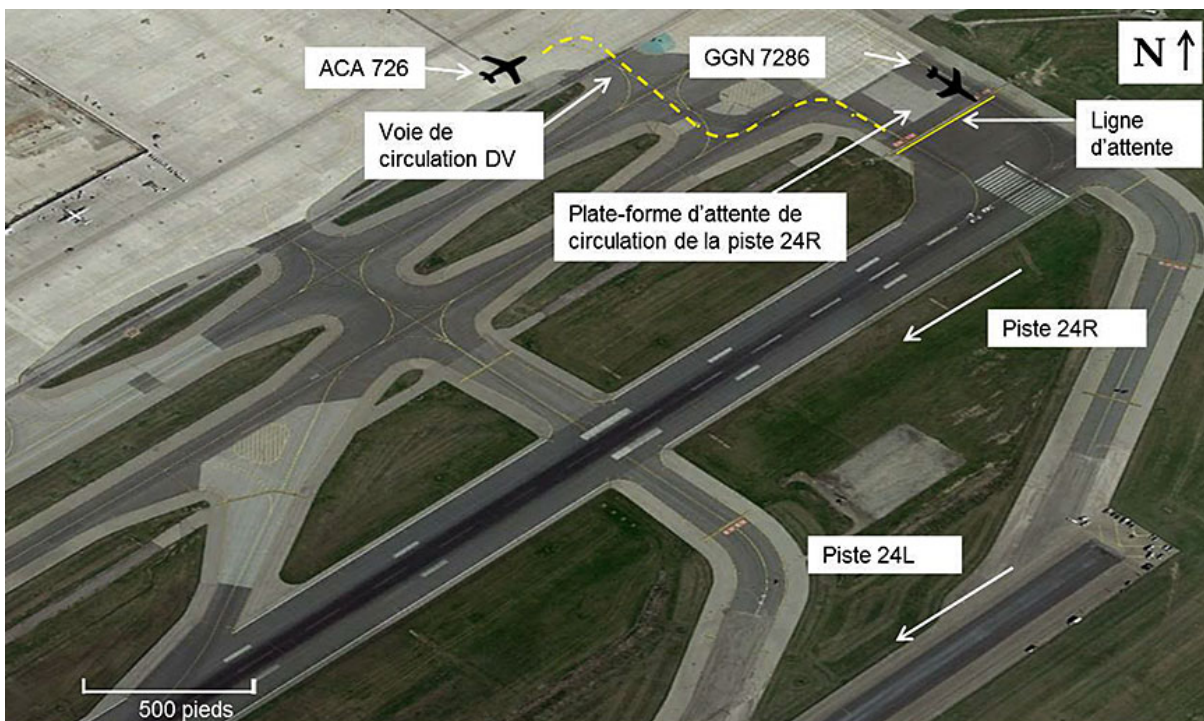
Tandis que l'ACA726 circulait, le commandant de bord et le P/O ont tous les deux aperçu un aéronef en approche finale, mais ils croyaient qu'il allait atterrir sur la piste 24L, qui est parallèle à la piste 24R (figure 2).

Figure 2. Instruction de circulation au sol de l'ACA726 (ligne pointillée) jusqu'à la plate-forme d'attente de circulation (Source : Google Earth, avec annotations du BST)

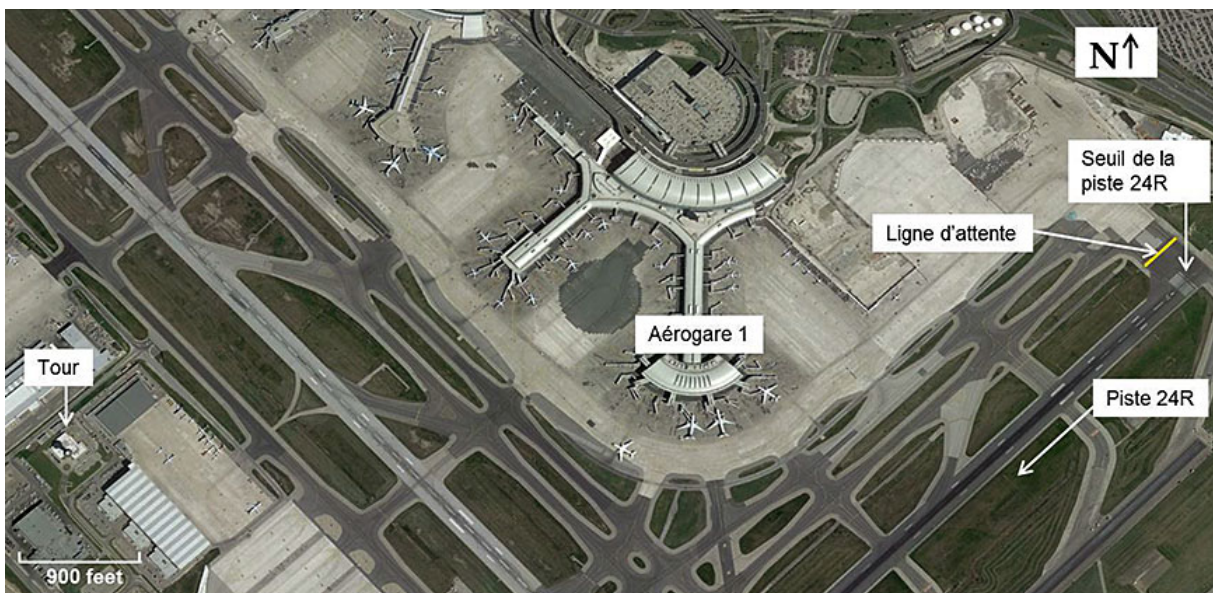
Le contrôleur d'aéroport a vu à l'écran A-SMGCS que l'ACA726 circulait vers la ligne d'attente de la plate-forme d'attente de circulation; or, il n'a jamais aperçu l'aéronef en regardant par la vitre de la tour vers le seuil de la piste 24R. L'ACA1259 a signalé la présence d'un aéronef sur la piste, et le P/O de l'ACA726 a confirmé qu'ils étaient sur la piste lorsque le contrôleur d'aéroport le lui a demandé. La nuit, à cause de la saturation lumineuse, le contrôleur d'aéroport ne pouvait voir directement l'ACA726 sur la piste depuis le poste du contrôleur tour sud.

Figure 3. Emplacement de la tour à CYYZ et du seuil de la piste 24R (Source : Google Earth, avec annotations du BST)
