## RAPPORT D'ENQUÊTE FERROVIAIRE R16C0012

### **Déraillement en voie non principale**

Chemin de fer Canadien Pacifique

Point milliaire 0,40, subdivision de Red Deer

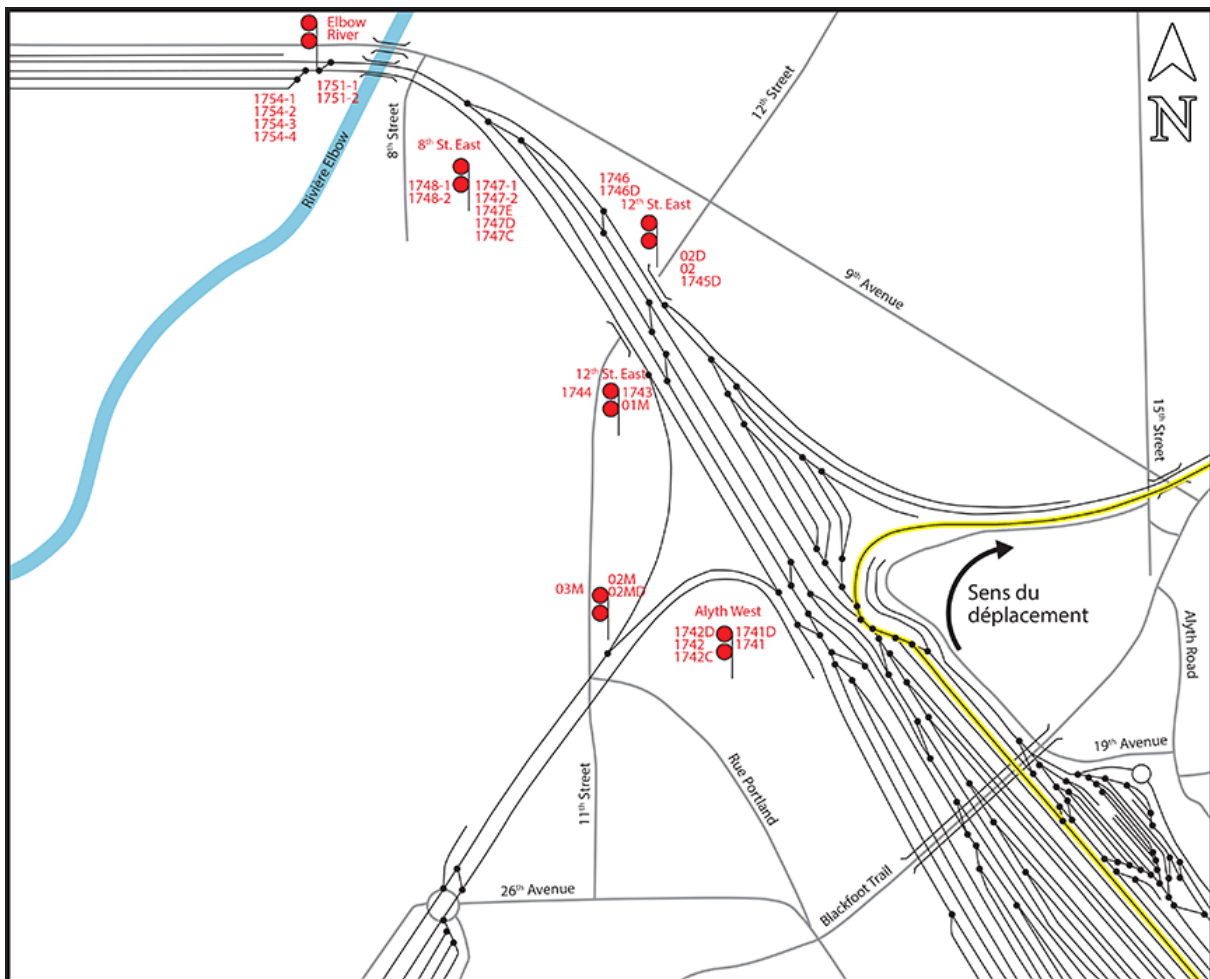
Le train s'est engagé sur la voie N14 et est passé par la branche est du triangle de virage nord<sup>2</sup> (figure 2) pour se diriger vers Bengal sur la subdivision de Red Deer afin de faciliter la manœuvre de garage.

Figure 2. Trajet (surligné en jaune) du train par la voie N14 et la branche est du triangle de virage nord (Source : Chemin de fer Canadien Pacifique, avec annotations du BST)

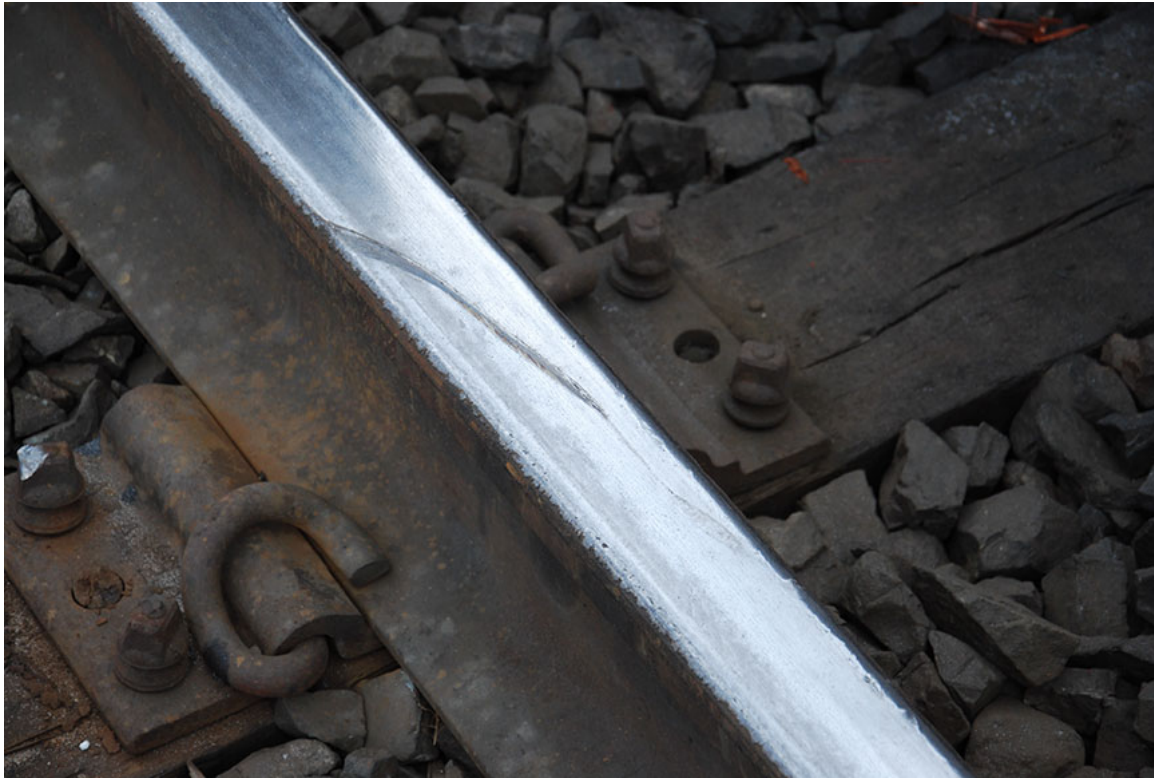
Le déraillement s'est étalé sur une distance d'environ 1050 pieds, et 9 des 13 wagons qui ont déraillé se sont renversés sur le côté. La voie a subi de légers dommages, comme le montre la présence de marques de boudin de roue sur le dessus du rail sud (figure 3).

Figure 3. Marque de boudin laissée par le train sur le rail (point milliaire 0,40, subdivision de Red Deer)

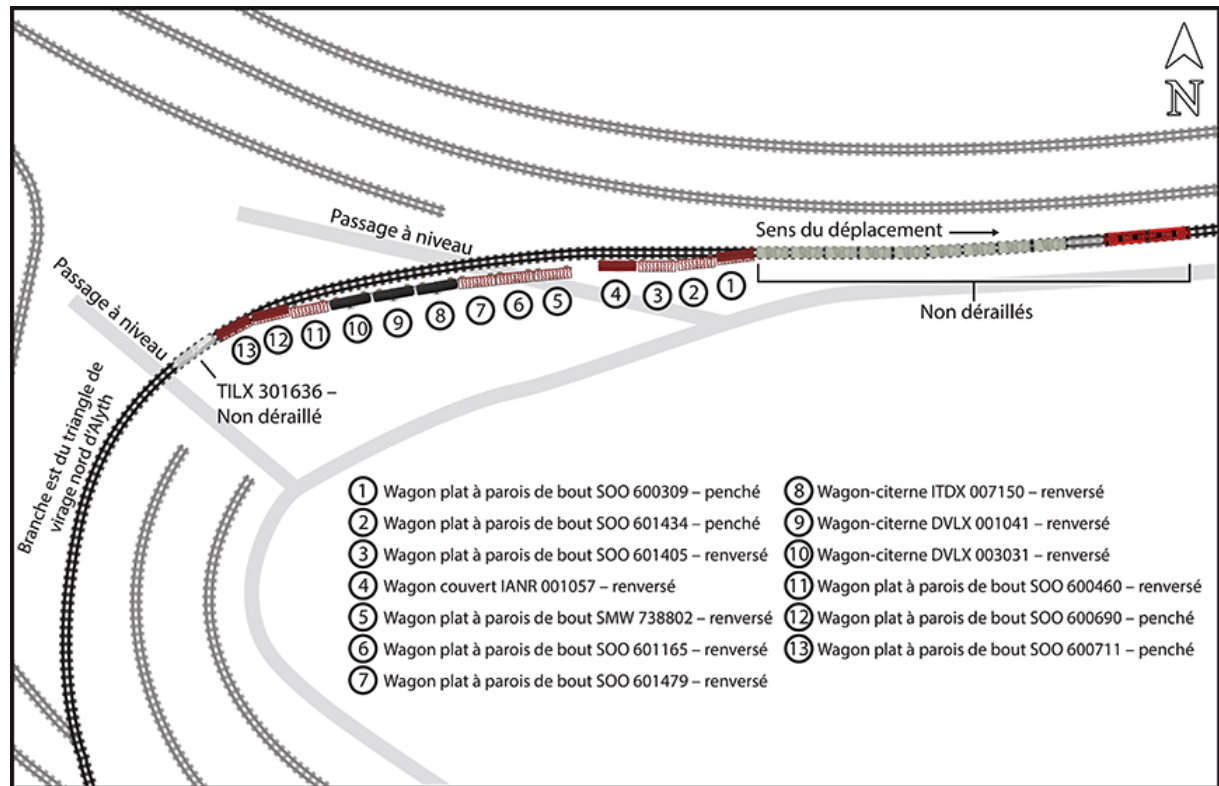
Figure 4. Schéma du lieu du déraillement

Immédiatement devant les 13 wagons déraillés se trouvaient 10 wagons (9 vides et 1 chargé) ainsi que les 2 locomotives (figure 4). Parmi les 13 wagons déraillés, il y avait 9 wagons plats vides à parois de bout et à poutre centrale, 1 wagon couvert chargé de haricots verts en conserve et 3 wagons-citernes vides (résidus) dont le dernier chargement avait été du soufre fondu. Les 2 premiers wagons déraillés étaient restés debout, mais en position penchée. Les 9 prochains wagons déraillés étaient renversés, et les 2 derniers wagons déraillés étaient restés debout, mais en position penchée.

Le train s'est séparé entre les 4<sup>e</sup> et 5<sup>e</sup> wagons déraillés. Le reste du train n'a pas déraillé. Par suite du déraillement, le train a été séparé un wagon derrière le dernier wagon déraillé, et la queue du train a été remorquée jusqu'au triage Alyth.
