RAPPORT D'ENQUÊTE FERROVIAIRE R16H0024

Collision entre un train et un véhicule d'entretien

Chemin de fer Canadien Pacifique

Point milliaire 118,36, subdivision de Nemegos

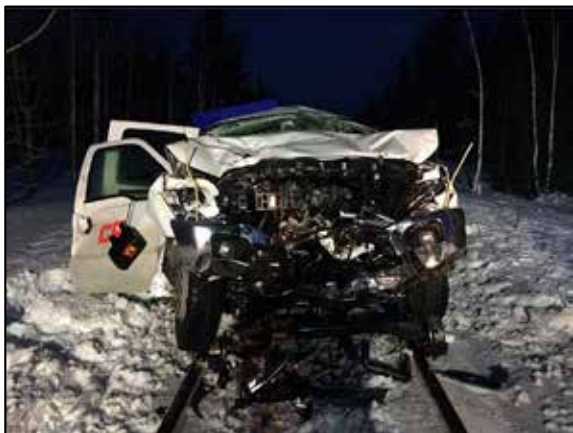
Environ 5 minutes après la diffusion du dernier message radio, alors que le train s'engageait dans la courbe à gauche au point milliaire 118,50 à environ 42 mi/h, l'équipe du train a aperçu un véhicule s'approchant sur la voie principale à environ 750 pieds devant le train. L'équipe du train a serré les freins d'urgence. Environ au même moment, les employés d'entretien de la voie ont aperçu le train qui s'approchait. L'opérateur de machine a immobilisé le véhicule (point milliaire 118,36) et a placé le sélecteur de vitesse à la position de stationnement. Les 2 employés d'entretien de la voie ont rapidement quitté le véhicule. Environ 6 secondes plus tard, le train, qui roulait à environ 35 mi/h, a heurté le véhicule immobilisé. Il n'y a eu aucun blessé et le train n'a pas déraillé. La locomotive a subi des dommages mineurs. Le véhicule a été détruit (figures 2 et 3).

Figure 2. Vue de l'avant du véhicule rail-route après la collision
