RAPPORT D'ENQUÊTE FERROVIAIRE R16D0073

Aiguillage mal orienté et déraillement

Compagnie des chemins de fer nationaux du
Canada

Acton Vale (Québec)

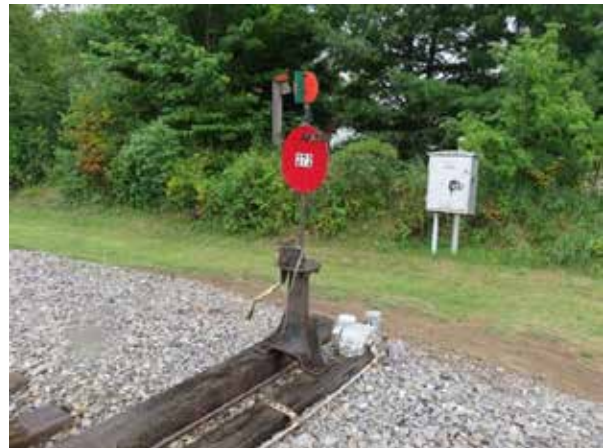
Figure 2. Cibles rouges de l'aiguillage 272 à Acton Vale

l'appareil de manœuvre était muni d'une cible standard rouge réfléchissante de forme oblongue et d'une petite cible réfléchissante de couleur rouge faisant face à la voie⁴ (figure 2). La surface des cibles était propre et en bon état. Selon l'enregistrement vidéo de la caméra orientée vers l'avant de la locomotive, les cibles rouges ont été perceptibles à une distance d'environ 1500 pieds. Il y avait d'autres sources de lumière présentes le long de la voie ferrée.

La surface réfléchissante de la cible était propre et en bon état. Selon l'enregistrement vidéo de la caméra orientée vers l'avant de la locomotive, la cible a été perceptible à partir du dernier passage à niveau, situé à une distance d'environ 1500 pieds. Compte tenu de la présence de plusieurs sources de lumière et du fait qu'il faisait sombre, le reflet rouge de la cible ne ressortait pas de son environnement et il n'était pas facilement perceptible.

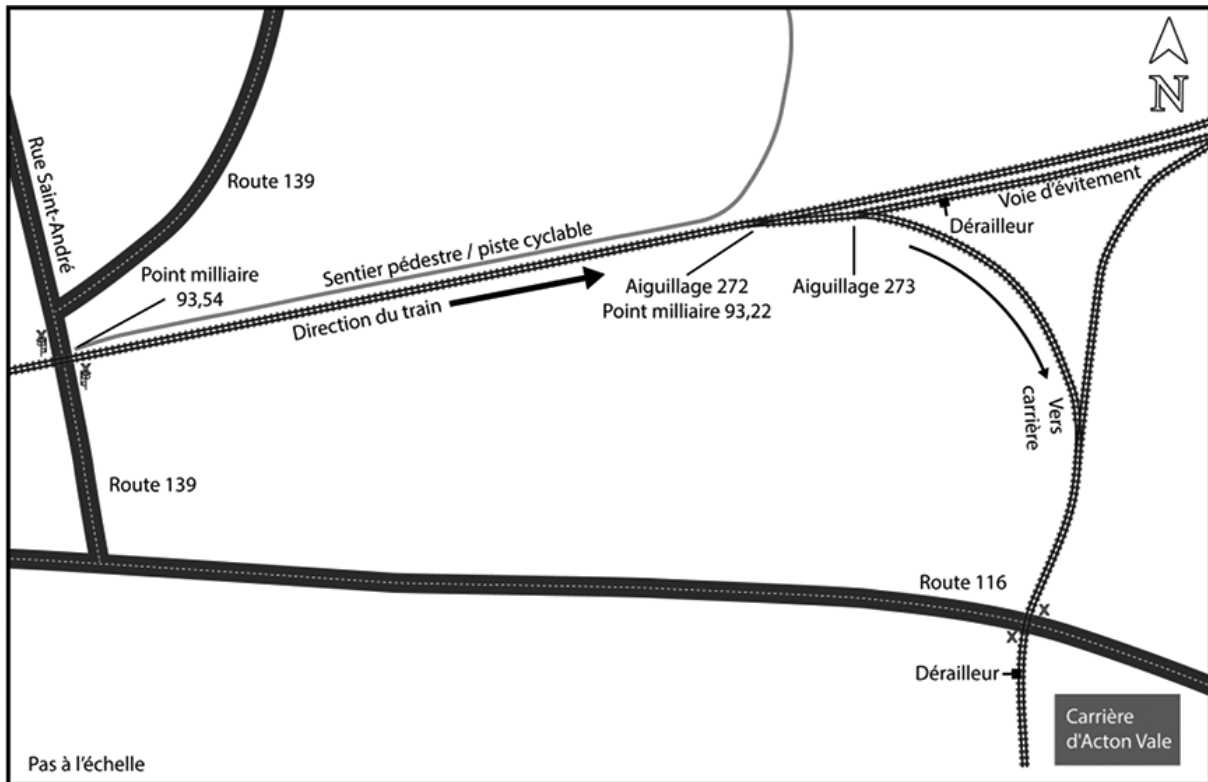
À partir de la voie d'évitement, on peut accéder au triangle de virage et à la carrière d'Acton Vale par l'intermédiaire du branchement 273. L'aiguillage 273 était en position normale et cadenné à l'aide d'un cadenas à haute sécurité⁵. Un dérailleur à charnière était situé sur la voie menant à la carrière (figure 3).

Figure 3. Schéma des voies à Acton Vale

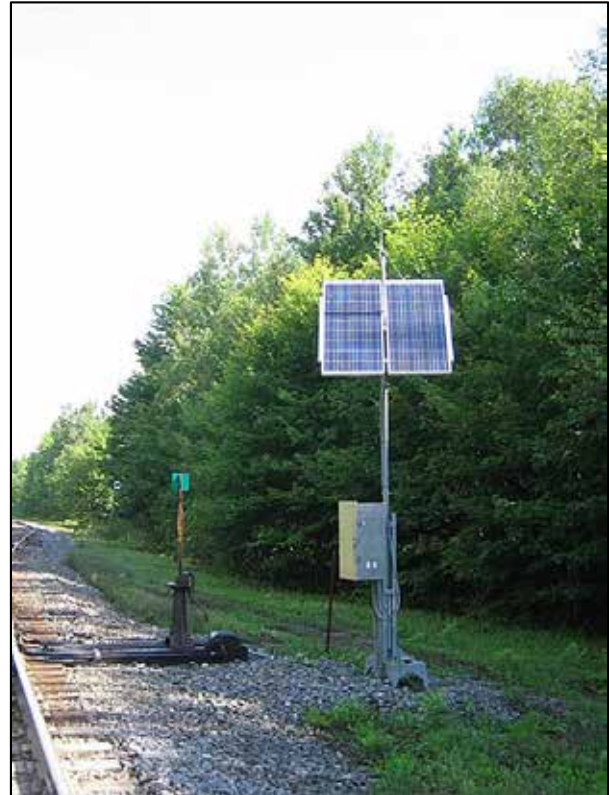
Un système de communication multifréquence à 2 tonalités permet de confirmer l'emplacement du branchement et l'orientation des aiguilles. Ce détecteur sert à déterminer quelle est la position des aiguilles et peut émettre sur demande l'information par message vocal au moyen du système radio (figure 4).

Figure 4. Détecteur de position d'aiguille
