RAPPORT D'ENQUÊTE FERROVIAIRE R16D0092

Collision à un passage à niveau

VIA Rail Canada Inc.

Sainte-Ursule (Québec)

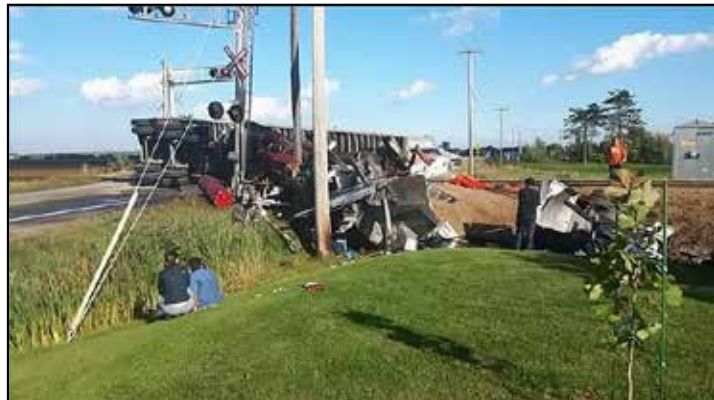
Figure 3. Le camion et sa remorque après la collision (Source : Transports Canada)

Le camion semi-remorque a été complètement détruit (figure 3). La cabine du tracteur, le moteur et les essieux ont été arrachés du châssis et projetés dans le fossé longeant la voie ferrée. Les réservoirs de carburant ont été éventrés, déversant environ 60 gallons. La remorque, qui s'était détachée du tracteur, était couchée sur le côté, parallèle à la voie ferrée, et obstruait la route. La bâche recouvrant la benne était arrachée et son chargement de sable s'était renversé sur la voie. Le châssis de la remorque était tordu et les raidisseurs supérieurs étaient déchirés.

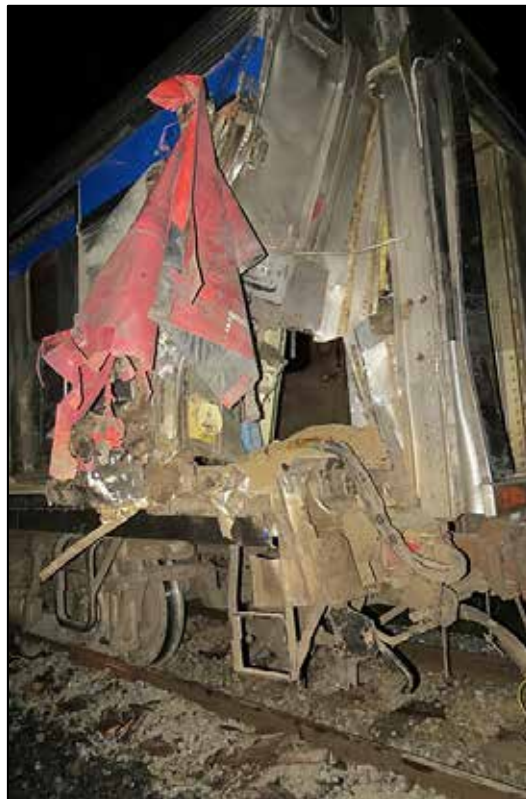
Figure 4. Premier fourgon à bagages

Les deux bogies de la première voiture-coach ont déraillé, le bogie arrière a été endommagé et le châssis du côté droit s'est tordu en son centre. Le coin avant droit du premier fourgon à bagages a été déformé et son support vertical a été enfoncé (figure 4). Les panneaux d'accès au compartiment du moteur de la deuxième locomotive (VIA 6413) ont été arrachés (figure 5).

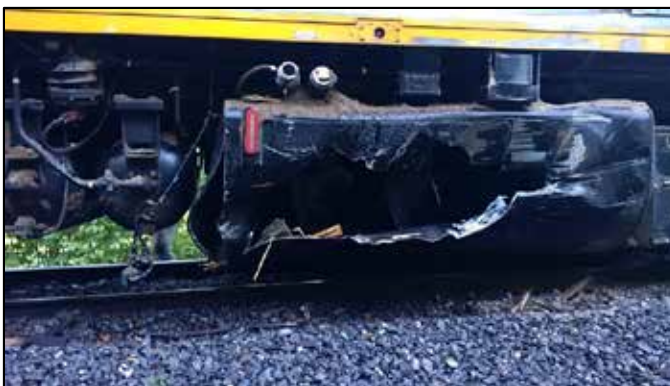
Figure 6. Réservoir de carburant de la locomotive VIA 6413

Son réservoir de carburant a été éventré et des composantes du système de freinage et de suspension ont été endommagées (figure 6). Le deuxième fourgon à bagages et la deuxième voiture-coach ont subi des dommages mineurs. Environ 1800 gallons de carburant provenant des locomotives se sont déversés le long de la voie.

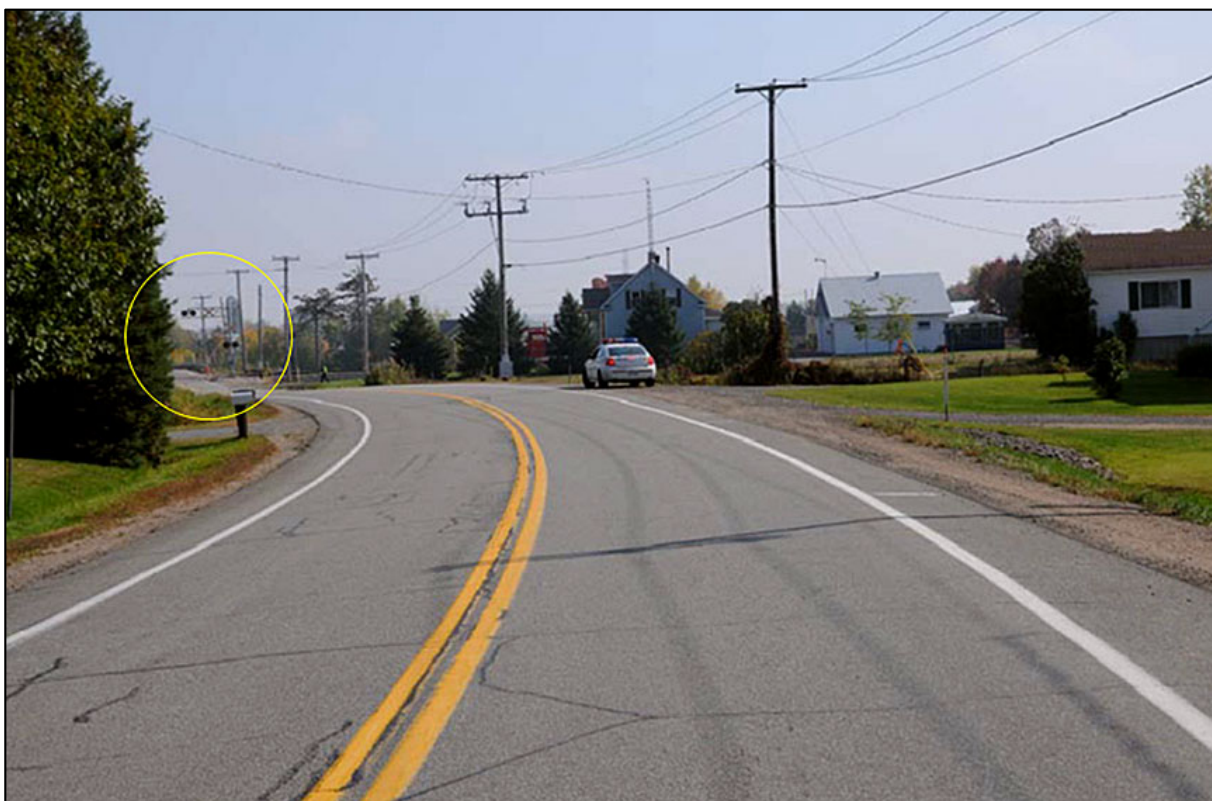
Figure 7. Vue à environ 800 pieds de distance du passage à niveau (Source : Sûreté du Québec)

Les véhicules venant de l'ouest sur la route 348 doivent négocier une courbe vers la gauche avant d'atteindre le passage à niveau. Les arbres le long de la route obstruent la visibilité du dispositif d'avertissement du passage à niveau, qui ne devient partiellement visible qu'à environ 800 pieds du passage à niveau (figure 7).

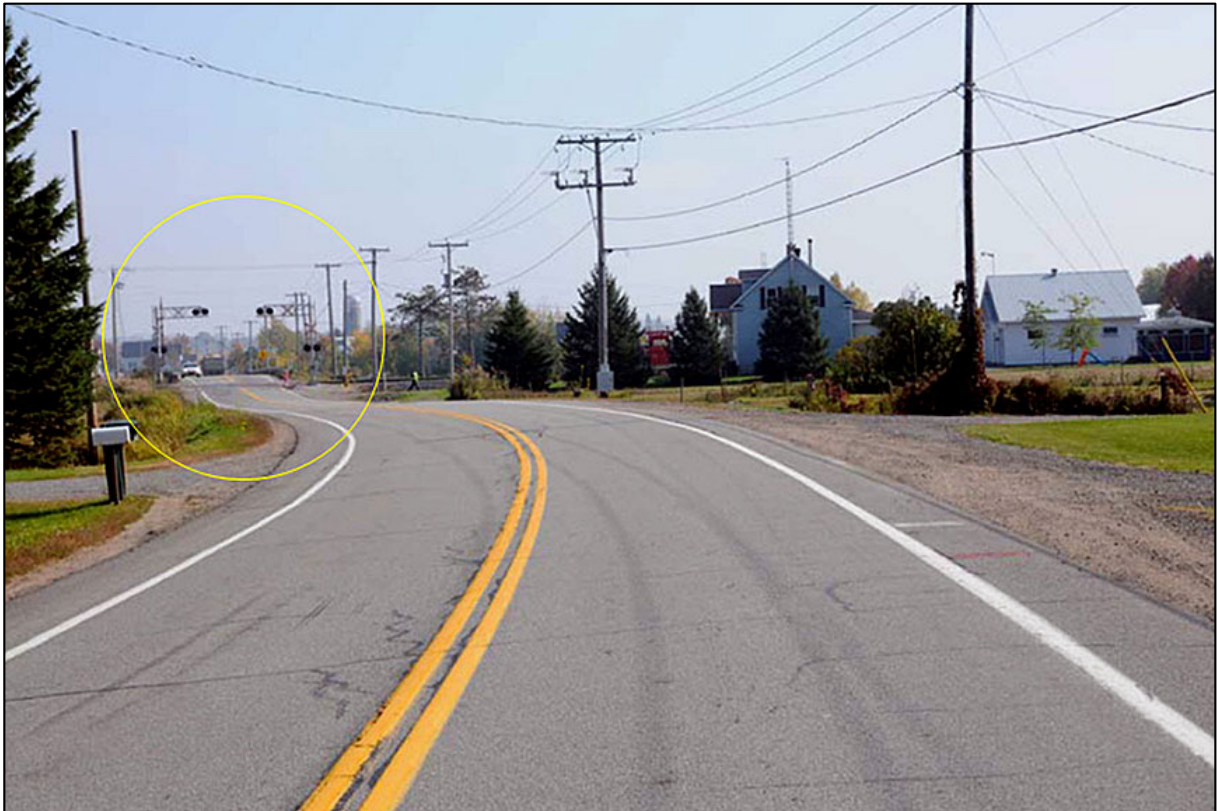
Figure 8. Vue à environ 730 pieds de distance du passage à niveau (Source : Sûreté du Québec)

Le dispositif d'avertissement devient entièrement visible à une distance d'environ 730 pieds du passage à niveau (figure 8). De cet endroit, la courbe continue sur une distance d'environ 230 pieds et la route devient ensuite rectiligne sur 500 pieds, jusqu'au passage à niveau.

Dans l'événement à l'étude, la courbe à l'ouest qui précédait le passage à niveau obstruait la visibilité du dispositif d'avertissement qui ne devenait complètement visible qu'à 730 pieds. À cette distance, un camion semi-remorque muni d'un ABS s'approchant à 90 km/h pourrait théoriquement s'arrêter avant le passage alors qu'il faudrait 909 pieds (distance égale à la distance de visibilité d'arrêt [DVAR]) pour le même véhicule sans ABS circulant sur une chaussée humide. Par conséquent, il faut que la visibilité du dispositif d'avertissement de passage à niveau permette aux conducteurs des véhicules qui s'approchent de voir les dispositifs d'avertissement à une distance au moins égale à la DVAR. Si le dispositif d'avertissement n'est pas perceptible à une distance au moins égale à la DVAR, les conducteurs de véhicules routiers pourraient ne pas être en mesure de s'immobiliser avant le passage à niveau, ce qui augmente les risques d'accident.

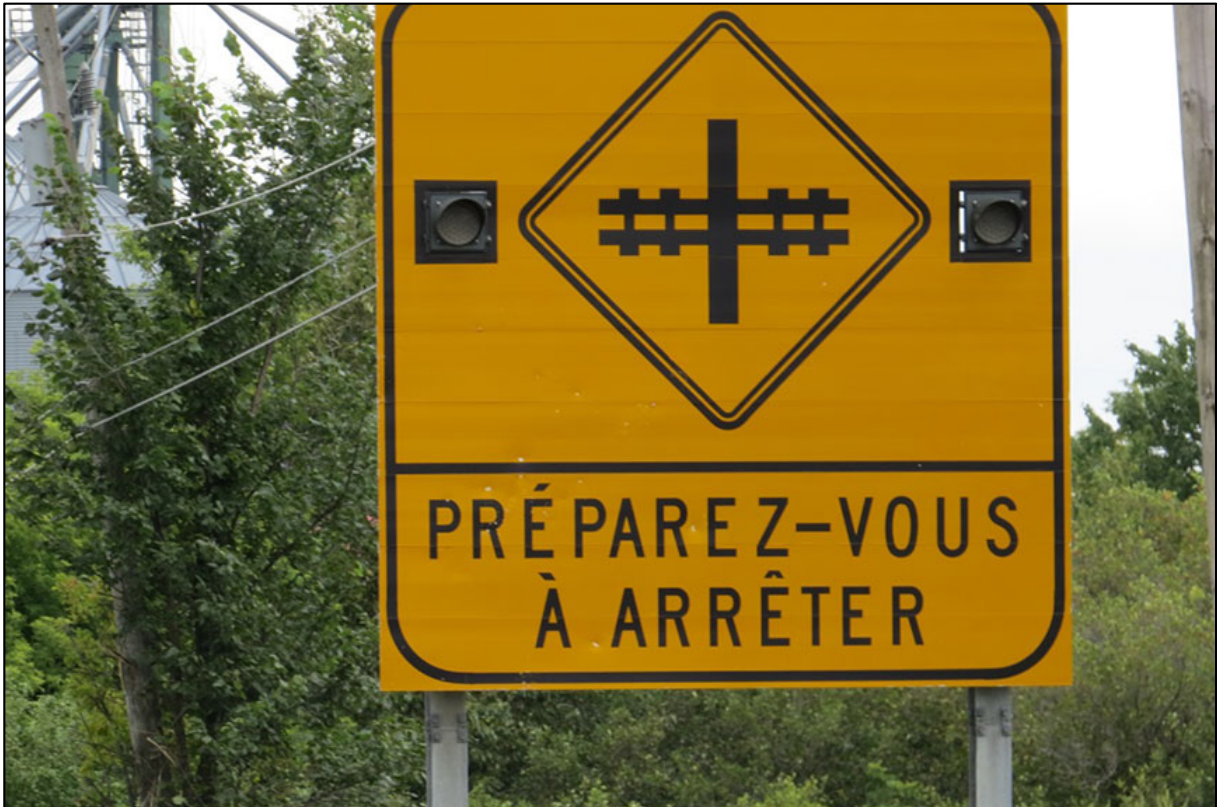
Figure 9. Panneau « Préparez-vous à arrêter » avec feux clignotants sur la route 347 à Saint-Norbert (Québec)

Des recherches sur les panneaux d'avertissement avancé¹⁸ indiquent qu'aux endroits où des feux clignotants jaunes étaient ajoutés à un panneau d'avertissement avancé légèrement agrandi et où les feux étaient déclenchés par un train, les conducteurs se montraient beaucoup plus susceptibles à reconnaître les signaux et à ralentir. Ces panneaux permettent aux conducteurs d'être avertis de la présence d'un train au passage à niveau environ un quart de mille avant le passage à niveau. Un exemple de ce type de panneau a été installé au passage à niveau de la route 347 à Saint-Norbert (Québec), au point milliaire 90,61 de la subdivision de Joliette (figure 9).
