RAPPORT D'ENQUÊTE MARITIME
M05M0052

BLESSURE GRAVE

TRANSBORDEUR ROULIER À PASSAGERS *CONFEDERATION*
WOOD ISLANDS (ÎLE-DU-PRINCE-ÉDOUARD)
LE 27 JUIN 2005

Rapport numéro M05M0052

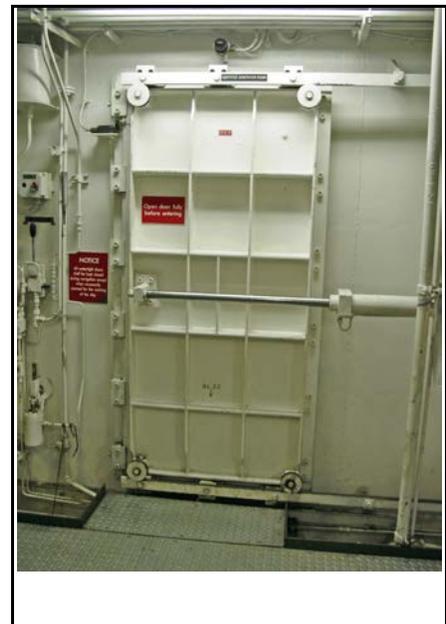
Le *Confederation* est équipé de trois portes étanches à assistance électro-hydraulique. Deux de ces portes étanches sont des portes verticales à glissières qui isolent les deux salles de l'appareil de propulsion de leurs tunnels d'arbre respectifs, tandis qu'une troisième porte à glissières, en l'occurrence une porte horizontale à glissières, isole la salle des génératrices de la salle des machines. Toutes ces portes peuvent être fermées à partir d'un poste de commande central situé sur la passerelle, et elles peuvent aussi être actionnées sur place.

Chaque fois que le navire est en transit, les trois portes étanches sont commandées et fermées automatiquement à partir du poste de commande central de la passerelle. Il est possible d'actionner les portes à l'aide de la commande locale, mais la porte reste ouverte seulement pendant qu'on tient le levier de manoeuvre à la position ouverte. Dès qu'on relâche le levier, la porte se ferme.

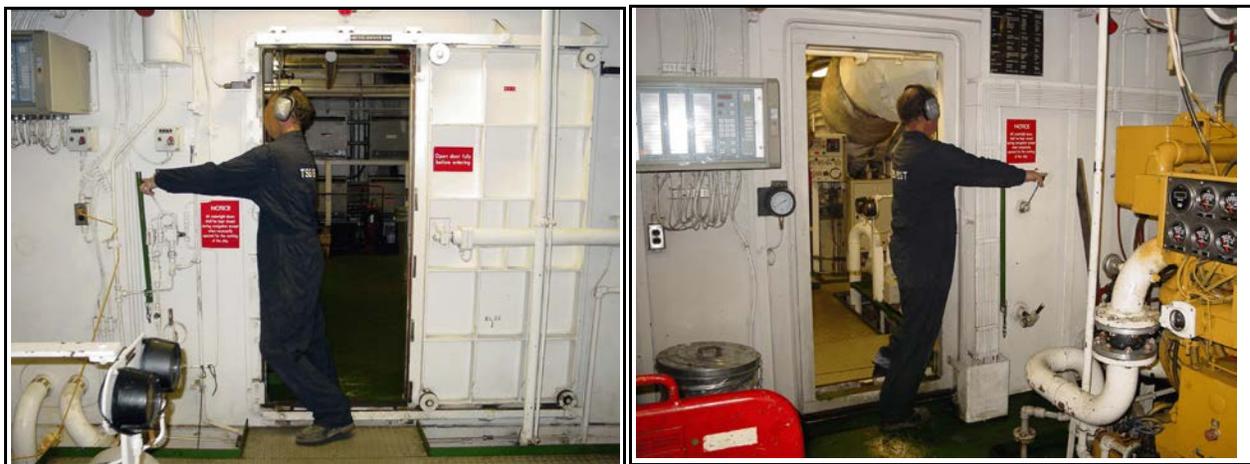
Des essais qui ont été réalisés à bord du *Confederation* après l'accident ont révélé que, pour les trois portes étanches à glissières, il était très difficile de maintenir les deux leviers de manoeuvre en même temps. Dans le cas de la porte étanche horizontale à glissières, l'axe de rotation du levier de manoeuvre était à environ 51 cm du rebord de la porte et la course du levier était de 13 cm. Il s'ensuit que la personne qui manoeuvrait la porte devait avoir une allonge de 64 cm environ (voir la photo 3).

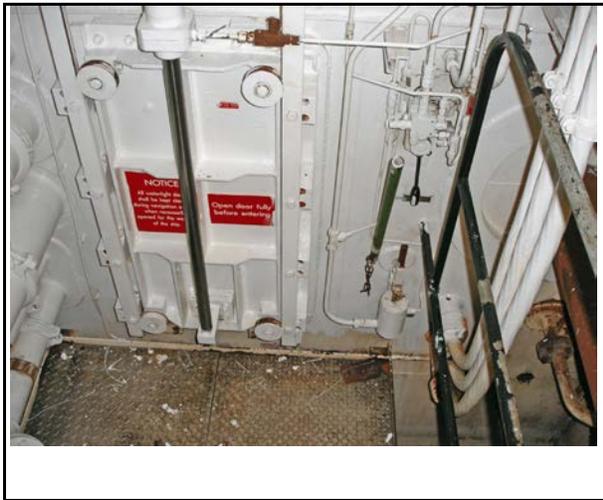
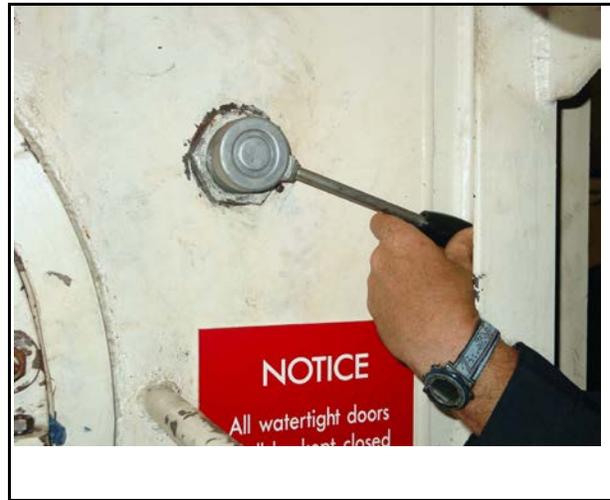
Dans le cas des deux portes étanches verticales à glissières, l'axe de rotation des leviers était plus rapproché du rebord de la porte, soit à 37 cm. Toutefois, la présence d'une cornière gênait l'accès à un des leviers de manoeuvre des deux portes (voir la photo 6). En outre, le sens de fonctionnement des leviers n'était pas le même pour les deux portes. Dans un cas, il fallait pousser le levier pour ouvrir la porte, alors que pour la seconde porte, il fallait tirer le levier vers soi pour ouvrir.
