RAPPORT D'ENQUÊTE MARITIME M16C0005

Échouement

Navire porte-conteneurs *MSC Monica*
Deschailions-sur-Saint-Laurent (Québec)
22 janvier 2016

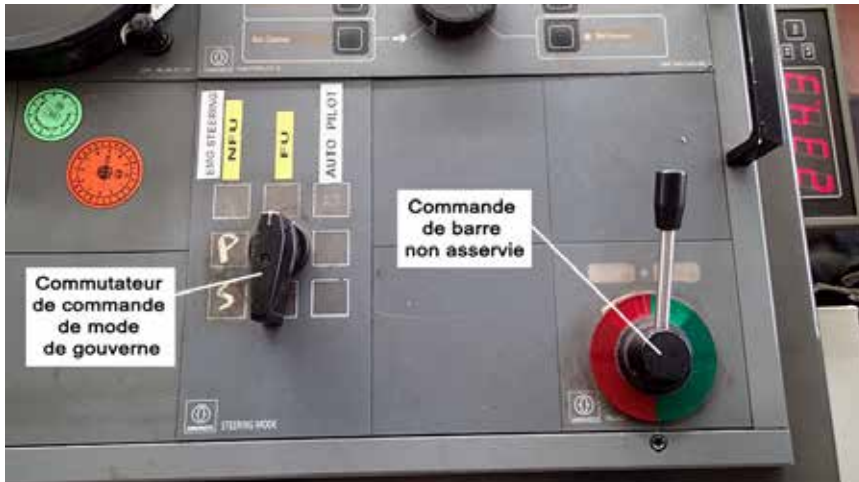
Sur le MSC *Monica*, la commande de barre non asservie se situe devant la barre, du côté tribord du panneau de commande de l'appareil à gouverner. Au moment de l'événement, la commande prenait la forme d'un levier dont l'extrémité la plus longue pointait vers la proue du navire. Un disque en plastique translucide (disque-témoin) présentant une moitié verte et une moitié rouge était installé à la base du levier. Au sommet du disque, au point de rencontre du vert et du rouge, une bande rétroéclairante illuminait 25 % de sa circonférence (figure 6).

Figure 6. Commande de barre non asservie (NFU) du *MSC Monica*

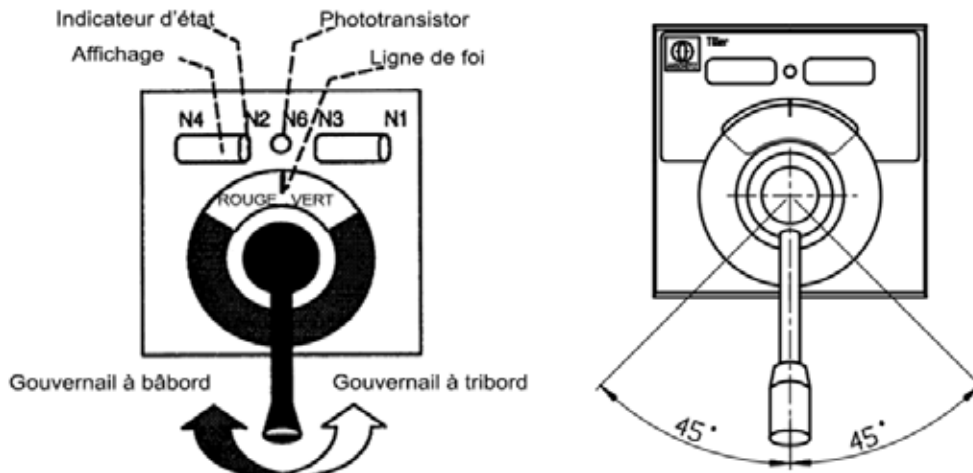
Selon le fabricant du sélecteur de commande de barre non asservie à bord du *MSC Monica* [traduction] « si le gouvernail doit être déplacé à bâbord, il faut pousser le levier du sélecteur de commande jusqu'à son butoir à bâbord² ». Ce modèle particulier de commande de barre non asservie s'installe normalement en plaçant le levier vers le bas, l'extrémité la plus longue du levier pointant vers l'arrière du navire. Ainsi, pour orienter le gouvernail à bâbord, il faut tourner le levier du sélecteur de commande vers la gauche, dans le sens horaire, de manière à faire passer la partie rouge du disque-témoin au-delà de la ligne de foi (figure 7).

Figure 7. Schéma de la commande de barre non asservie montrant le disque de plastique et la ligne de foi, le levier du sélecteur pointant vers le bas, les résultats des mouvements horaire et antihoraire, et l'angle de rotation maximal du levier vers la gauche et vers la droite (source : Raytheon-Anschütz Marine GmbH)

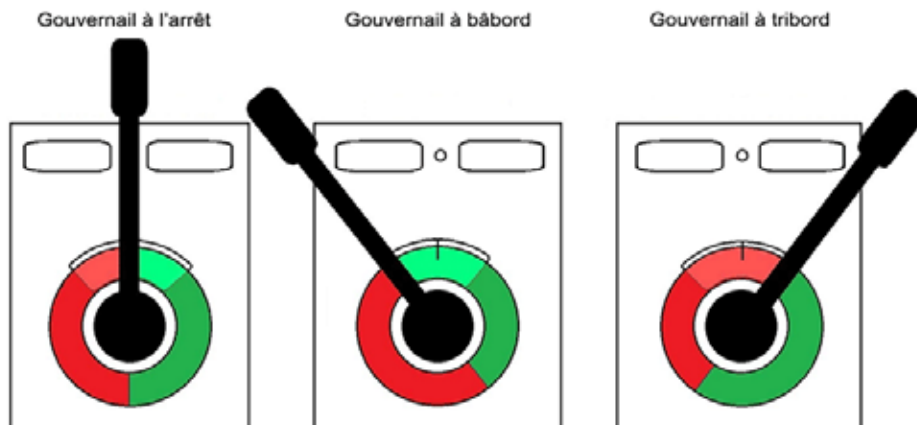
Selon les normes maritimes internationales reconnues, la couleur rouge désigne le côté bâbord, et la couleur verte, le côté tribord. À bord du *MSC Monica*, le raccordement de la commande de barre non asservie à l'appareil à gouverner était inversé, de sorte que le code de couleur (rouge/vert) était contraire aux normes internationales. Lorsque l'on tournait le levier de la commande de barre non asservie vers la gauche (sens antihoraire), la partie verte du disque-témoin se déplaçait dans la zone rétroéclairée et l'appareil à gouverner déplaçait le gouvernail à bâbord. Lorsque l'on tournait le levier de la commande de barre non asservie vers la droite (sens horaire), la partie rouge du disque-témoin se déplaçait dans la zone rétroéclairée et l'appareil à gouverner déplaçait le gouvernail à tribord (figure 8).

Figure 8. Schéma de la commande de barre non asservie du *MSC Monica* : la partie verte du disque-témoin désigne le côté bâbord, et la rouge, le côté tribord

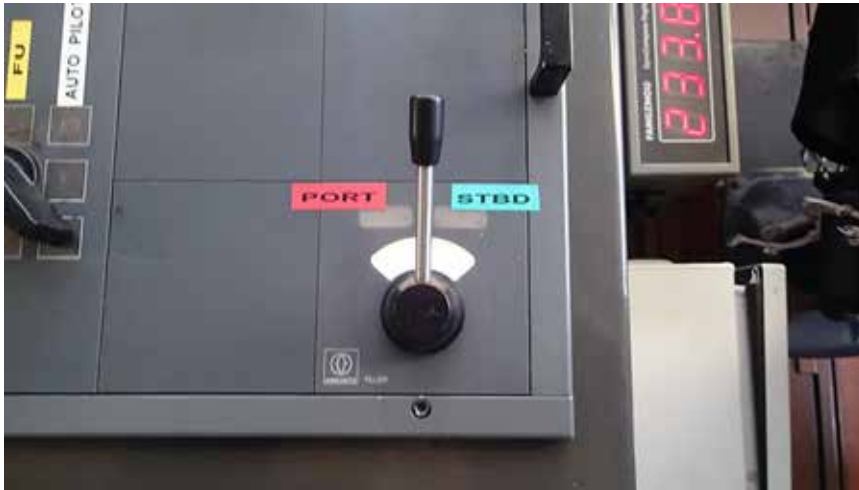
Figure 9. Commande de barre non asservie du *MSC Monica* sans le disque de plastique, mais avec de nouvelles étiquettes de couleur

Avant le départ de Québec, l'équipage a modifié la présentation de la commande de barre non asservie : on a enlevé le disque de plastique translucide fixé à sa base et apposé de chaque côté de la commande deux étiquettes de couleur : une rouge avec le mot PORT (bâbord) et une verte avec l'abréviation STBD (*starboard* [tribord]) (figure 9).
