RAPPORT D'ENQUÊTE MARITIME M16A0140

Chavirement et perte de vie

Petit bateau de pêche C19496NB
Salmon Beach (Nouveau-Brunswick)
16 juin 2016

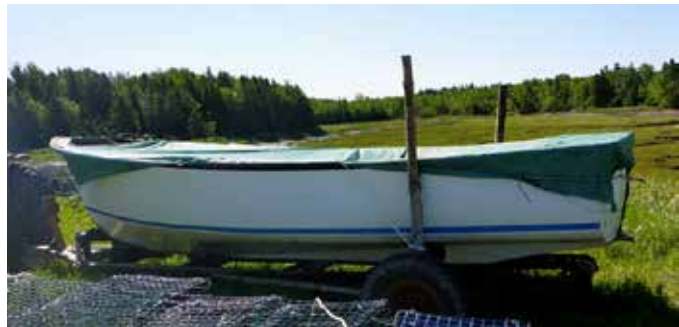
Figure 1. Bateau C19496NB (vue de profil)

Le C19496NB (figures 1 et 2) était un canot à moteur à pont découvert en fibre de verre de 7,1 m doté d'une petite timonerie ouverte près de la proue. Il était propulsé par 1 moteur hors-bord 4 temps de 90 hp et doté de 1 compas magnétique, de 1 poste bande publique et de 1 sondeur électronique monté à bord. Il était aussi équipé de 1 réflecteur radar, de

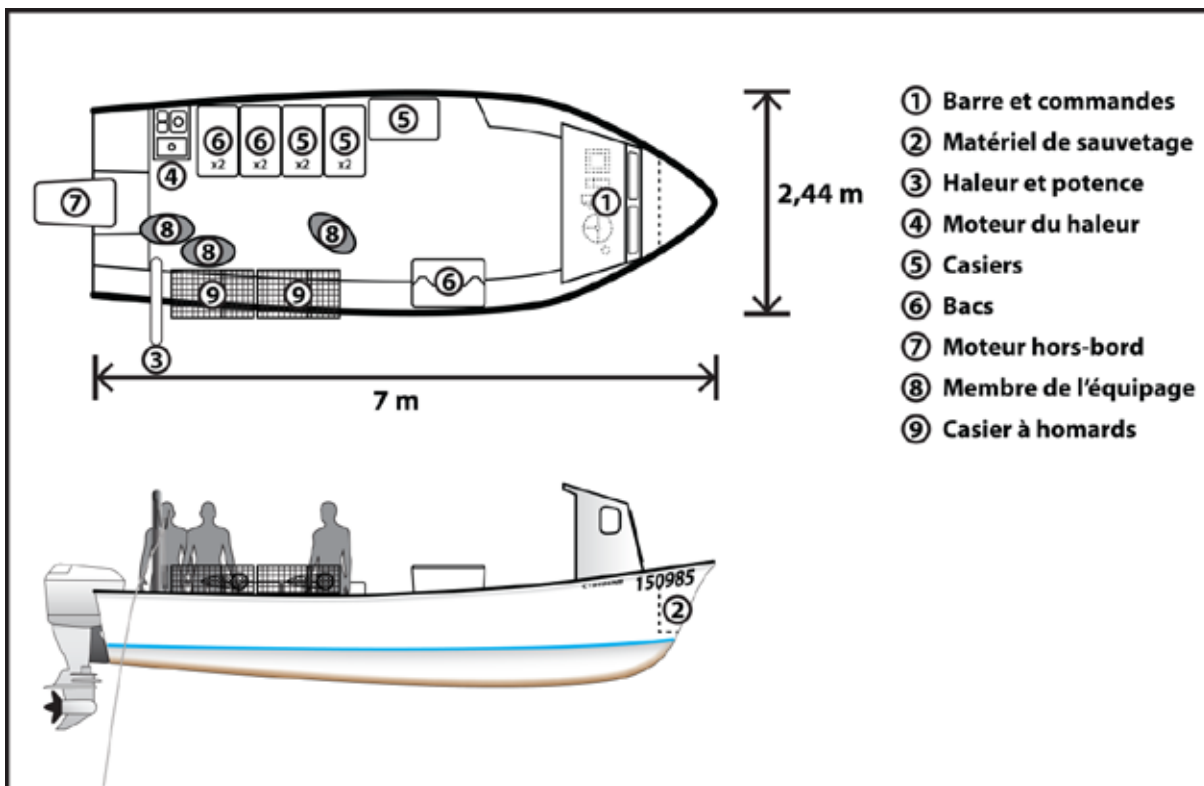
Figure 2. Aménagement du bateau de pêche C19496NB

Le pont du bateau était en fibre de verre, étanche et surélevé. Une petite console regroupant les commandes de direction et de propulsion était installée dans la timonerie et un treuil hydraulique à essence était monté sur la poupe. Une potence à casiers en acier pourvue d'un haleur de casier à homards avec plaque de 10 pouces et de 2 rouleaux (annexe B) était montée à tribord, à environ 0,5 m de la poupe.

Deux bouchons de dalot de poupe étaient insérés dans la coque. Les éclaboussures des vagues et l'eau s'écoulant des engins de pêche s'accumulaient fréquemment sur le pont, sur une hauteur de plusieurs pouces. Lorsque l'accumulation d'eau était trop importante, le capitaine retirait un bouchon de dalot et faisait virer le bateau de façon continue du côté du dalot découvert. Il remettait le bouchon après l'évacuation de l'eau dans l'océan.

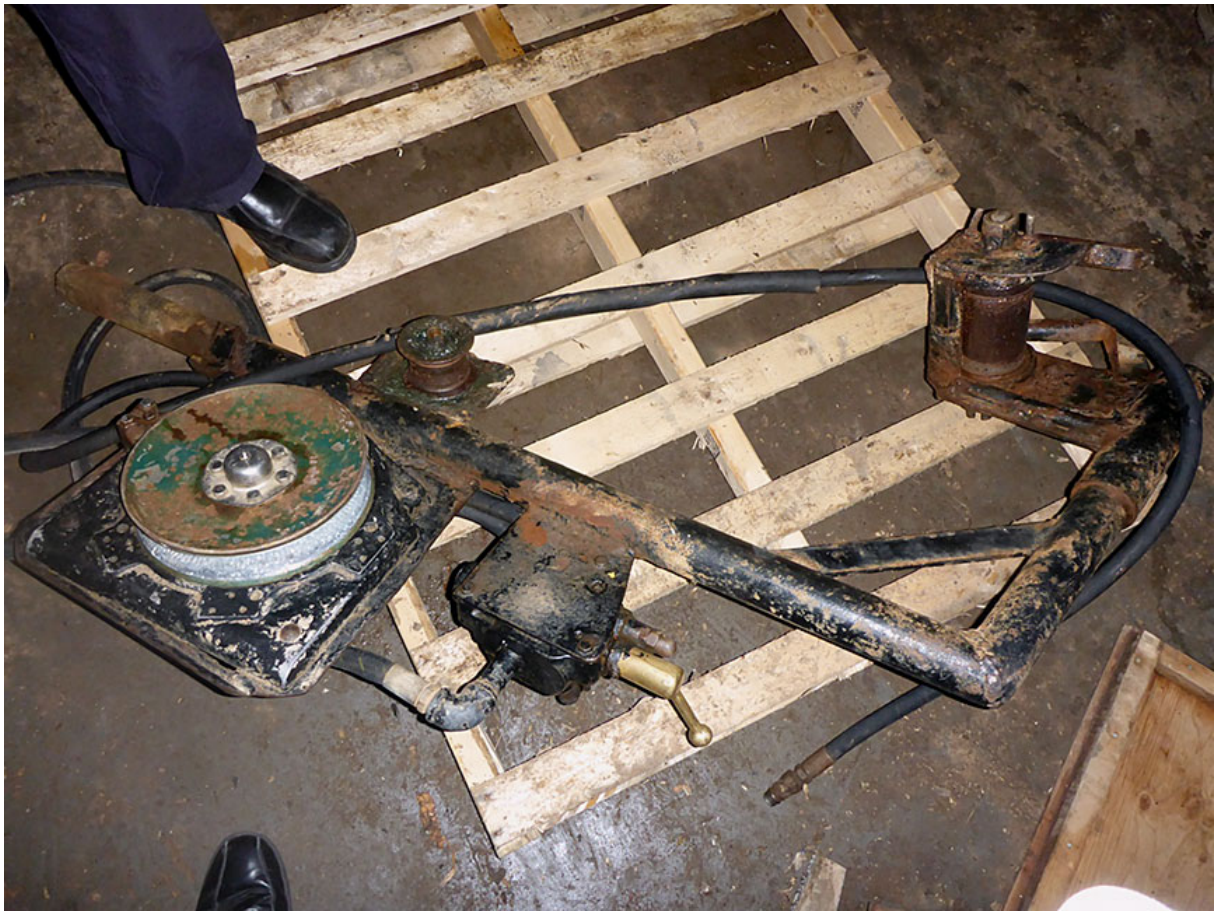
Annexe B – Haleur de casier à homards et potence

Pendant la remontée des filins de casiers à homards, la ligne de fond à laquelle sont attachés les casiers à homards passait sur la poulie suspendue à la potence, à environ 6 pieds au-dessus du pont du bateau, puis autour des plaques de tête verticales du haleur de casier à homards sur le plat-bord tribord arrière.
