# RAPPORT D'ENQUÊTE MARITIME M16P0162

## Collision et naufrage

Remorqueurs *Albern* et *C.T. Titan*

24 mai 2016

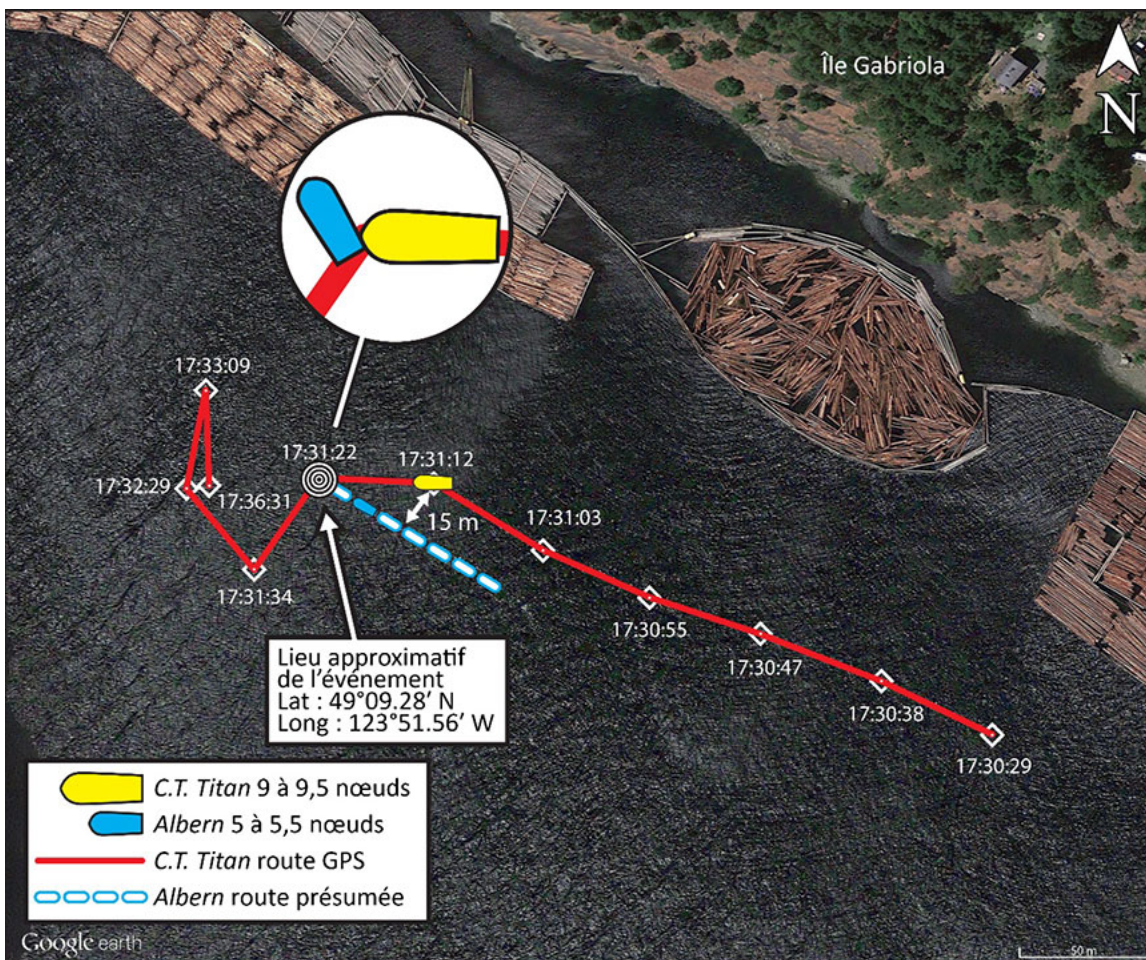
Figure 4. Photo satellite avec superposition montrant les routes et l'abordage de l'*Albern* par le *C.T. Titan* (jaune) (Source : Google Earth, avec annotations du BST)

Peu de temps après, le capitaine du *C.T. Titan* a vérifié visuellement que le navire suivait une route parallèle à celle de l'*Albern*. Le capitaine du *C.T. Titan* a alors quitté la passerelle haute pour naviguer depuis la timonerie. Les manettes de la commande de propulsion sur la passerelle haute étaient en position avant toute, et l'indicateur d'angle de barre sur la passerelle haute était à peu près en position centrale. Les manettes de la commande de propulsion dans la timonerie étaient au neutre. À ce moment, le *C.T. Titan* se trouvait à environ 15 m derrière la poupe et à 15 m à tribord de l'*Albern* (figure 4; annexe C).

Le capitaine est entré dans la timonerie du *C.T. Titan* de 6 à 8 secondes plus tard et a constaté que le *C.T. Titan* avait dévié à bâbord et allait aborder l'*Albern*. Le capitaine du *C.T. Titan* a tenté à plusieurs reprises de transférer la commande de propulsion au poste de la timonerie, mais sans succès. Environ 10 secondes<sup>6</sup> après que le capitaine eut quitté la passerelle haute (de 2 à 4 secondes après qu'il fut entré dans la timonerie), la proue du *C.T. Titan* a heurté la hanche tribord de l'*Albern*. L'*Albern* a chaviré, et ses 2 membres d'équipage ont été emprisonnés sous l'eau (annexe D). Le matelot de pont et le capitaine de l'*Albern* se sont échappés de la timonerie envahie par les eaux, le premier par la porte de la timonerie, le second par une vitre brisée de la timonerie; ils ont tous les 2 regagné la surface à la nage.

Lorsqu'il a heurté l'*Albern*, le *C.T. Titan* a dévié d'environ 90° à bâbord (cap 215 °V), puis s'est avancé sur la coque de l'*Albern* chaviré. Peu de temps après, le capitaine du *C.T. Titan* a récupéré la commande de propulsion et a fait marche arrière pour s'écarter de l'*Albern*. Le radiateur de cale<sup>7</sup> du *C.T. Titan* a été endommagé.

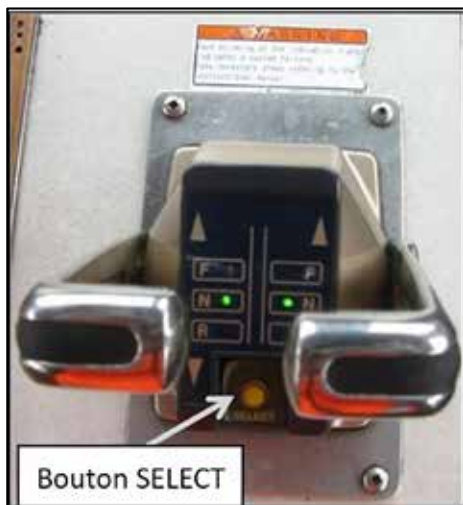
Figure 6. Manettes de la commande de propulsion du *C.T. Titan*

La propulsion du navire peut être commandée à partir d'un seul poste de commande à la fois<sup>15</sup>. Au poste auquel il transfère la commande, l'opérateur place les manettes de propulsion au neutre (0°) et enfonce momentanément le bouton SELECT jaune. Si les 2 indicateurs verts de neutre (N) s'allument de façon continue, cela signifie que le transfert de commande a réussi (figure 6).

position neutre, et enfonce le bouton SELECT. Si les 2 indicateurs verts de neutre (N) s'allument de façon continue, cela signifie que le transfert de commande a réussi (figure 6).

conséquent, les capitaines du *C.T. Titan*, y compris le capitaine en cause lors de l'événement à l'étude, avaient pour pratique informelle de transférer la commande de propulsion plusieurs fois par jour alors que les moteurs étaient embrayés. De plus, les capitaines transféraient souvent ainsi la commande de propulsion en laissant le dernier poste de commande actif sans surveillance, car leur attention était habituellement axée sur l'exécution prompte de la tâche pour satisfaire aux impératifs opérationnels. Comme cette procédure informelle a été exécutée de façon répétée au fil des ans sans évaluation du risque ni conséquence négative, les capitaines percevaient comme faibles ou acceptables les dangers qui y étaient associés.

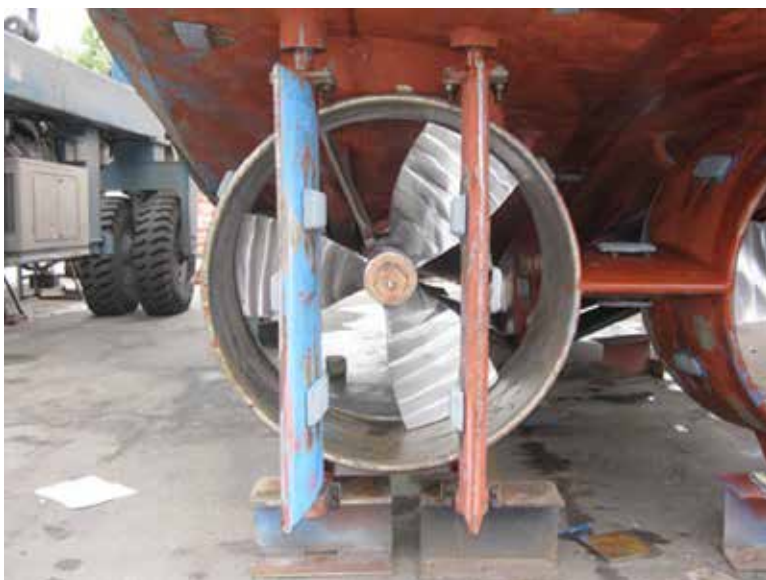
Figure 8. Alignement du gouvernail de bâbord du *C.T. Titan*

- Les gouvernails de bâbord et de tribord étaient intacts; le gouvernail de bâbord extérieur (bleu) et le gouvernail de tribord intérieur étaient désalignés vers bâbord. Ces désalignements ont été visuellement estimés à environ 3° (figure 8).
- Les indicateurs d'angle de barre aux postes de commande sur la passerelle haute et du treuil ne correspondaient pas à l'indicateur d'angle de la timonerie. L'indicateur d'angle de barre sur la passerelle haute affichait un écart de 1,5° à 2°, et celui au poste de commande du treuil affichait un écart d'environ 0,5°.

Dans l'événement à l'étude, la date d'inspection quadriennale du navire était échue depuis 3 mois, mais ni TC, ni l'entreprise n'était au courant que le *C.T. Titan* était en activité avec un certificat non valide. Une inspection quadriennale aurait permis à TC d'inspecter la partie submergée de la coque du navire et de relever ses gouvernails désalignés.
