Rapport d'enquête sur la sécurité du transport aérien A18W0052

PERTE DE LA ROUE AVANT À L'ATTERRISSAGE

Air Georgian Ltd.
Beechcraft 1900D (C-GZGA)
Aéroport international de Calgary (Alberta)
9 avril 2018

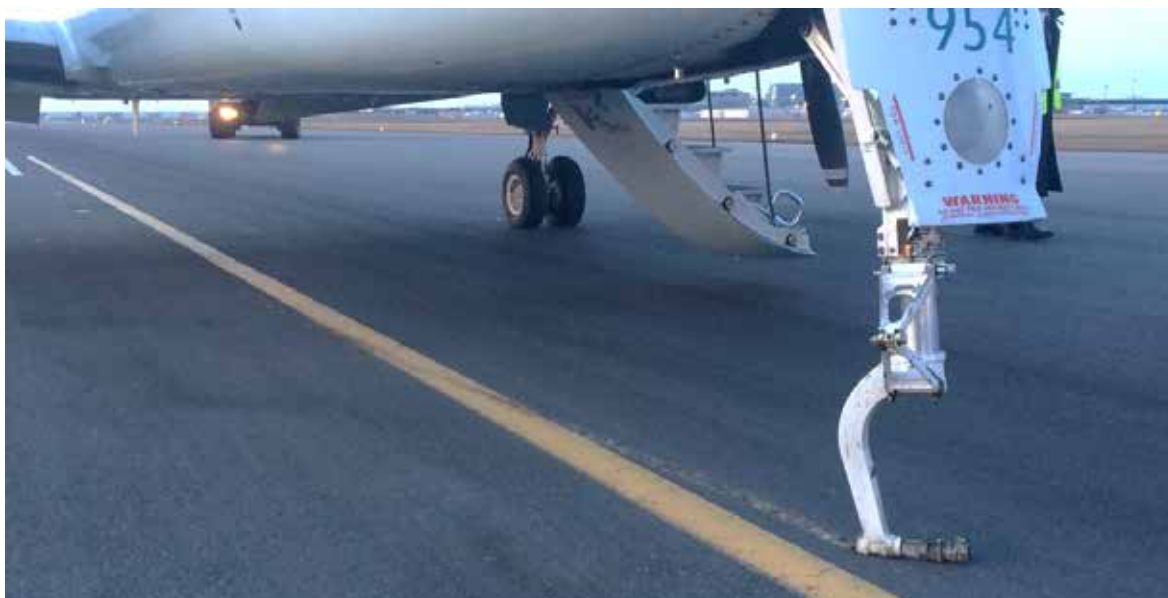
La partie inférieure du train d'atterrissage avant de l'avion a subi des dommages. L'ouverture du logement du train d'atterrissage avant a été endommagée parce qu'elle est entrée en contact avec la roue avant déplacée pendant les cycles de rentrée. Le côté tige de manœuvre du logement de roulement de la demi-roue avant était complètement alésé, ce qui a permis à la roue de glisser par-dessus les pièces de fixation. Après la séparation de la roue avant de son essieu, l'avion a glissé sur une distance d'environ 1200 pieds sur la piste 17R et y a laissé une marque. L'essieu et le talon de la pièce coulée inférieure du train d'atterrissage avant ont subi un meulage qui a éliminé la moitié de leur diamètre normal (figure 2).

Figure 2. L'aéronef en cause dans l'événement à l'étude sur la piste 17R (Source : Administration aéroportuaire de Calgary)
