Rapport d'enquête de sécurité du transport ferroviaire R17Q0088

COLLISION À UN PASSAGE À NIVEAU

VIA Rail Canada Inc.
Train de voyageurs P60321-25
Point milliaire 77,2, subdivision de La Tuque de la
Compagnie des chemins de fer nationaux du Canada
Hervey-Jonction (Québec)
25 octobre 2017

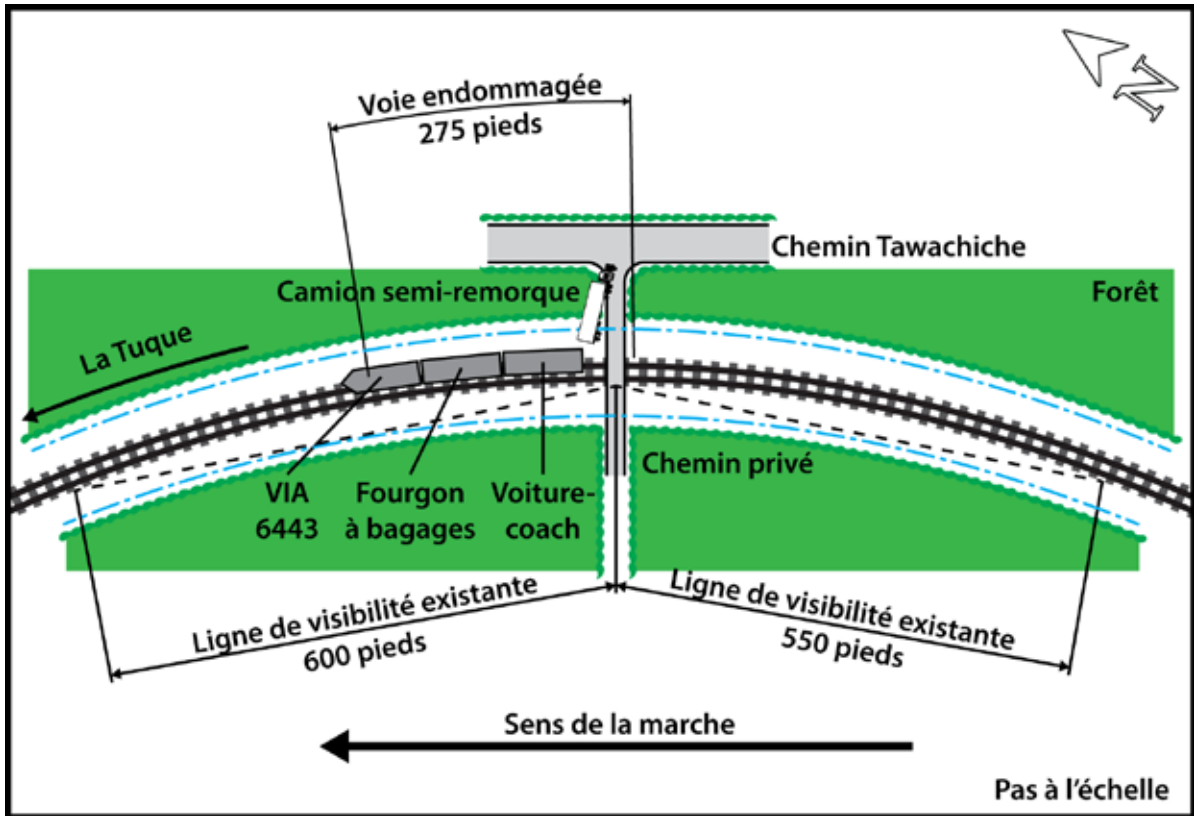
Figure 2. Lieu du déraillement au point milliaire 77,2 de la subdivision de La Tuque

Le camion a été poussé dans le fossé et s'est couché sur le côté gauche, perpendiculairement à la voie, dans le quadrant nord-ouest du passage à niveau (figure 2).

Le chargement de billots s'est renversé et le châssis de la remorque a été tordu. Approximativement 200 litres de diesel se sont déversés du réservoir de carburant du camion².
