# Rapport d'enquête sur la sécurité du transport ferroviaire R18D0020

## **COLLISION À UN PASSAGE À NIVEAU**

PNR RailWorks Quebec Inc.
Véhicule d'entretien PNR 728
Point milliaire 12,15, subdivision de Vaudreuil du Chemin de fer Canadien Pacifique
Beaconsfield (Québec)
13 février 2018

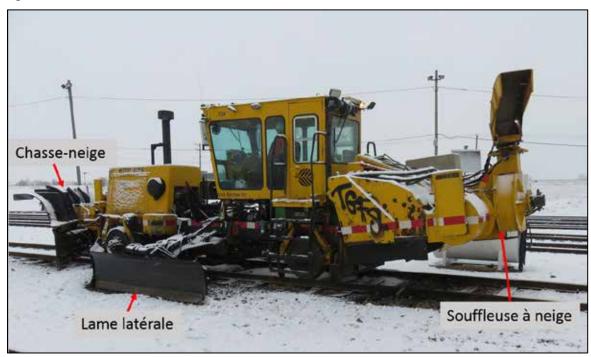
Figure 1. Le véhicule d'entretien PNR 728

La dernière inspection mécanique générale du VE remontait au 27 décembre 2017; tous les défauts observés ont été corrigés. Après la collision, le VE a été inspecté et aucun défaut n'a été relevé. Par contre, il a été constaté que les inspections et interventions mécaniques n'étaient pas portées au registre du VE.

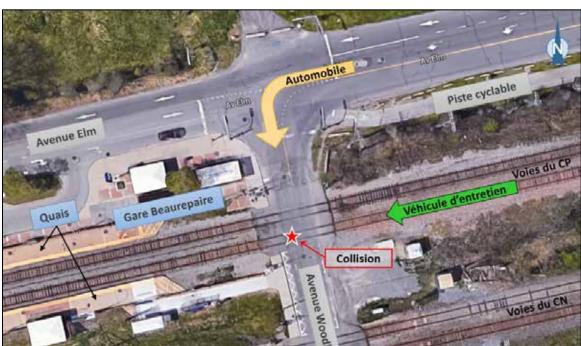
Figure 3. Lieu de la collision au point milliaire 12,15 de la subdivision de Vaudreuil (Source : Google Maps, avec annotations du BST)

La collision a eu lieu à un PN public équipé d'un système d'avertissement (sonnerie, feux clignotants et barrières) qui n'était pas activé par le VE<sup>3</sup>. Le PN croise 4 voies ferrées<sup>4</sup> tangentes à 90° dans un quartier urbain. L'avenue Elm est située du côté nord de l'emprise du CP et est parallèle aux voies ferrées. Une piste cyclable, des arbres et des poteaux de service électrique longent le côté sud de l'avenue Elm. La gare de train de banlieue Beaurepaire est située immédiatement à l'ouest du PN. Des quais pour voyageurs se trouvent des 2 côtés des voies du CP (figure 3). Le PN permet aux automobilistes circulant sur l'avenue Elm d'accéder à l'autoroute 20 et à la partie sud de la ville de Beaconsfield.

Après la collision, le VE s'est immobilisé sur le PN, le bloquant. Aucun dommage n'a été observé au VE, à la voie ferrée ou au système d'avertissement. La surface de roulement du PN était partiellement couverte de neige et aucune marque n'était visible. L'automobile s'est immobilisée du côté sud de la voie sud du CP, parallèle à celle-ci. L'automobile avait été heurtée au-dessus de l'essieu arrière de la partie latérale gauche. Aucun déversement de carburant n'a été observé.
