Rapport d'enquête de sécurité du transport maritime M17C0061

CHAVIREMENT

Petit bateau de pêche *Emma Joan*
Grosse-Île, Îles-de-la-Madeleine (Québec)
20 mai 2017

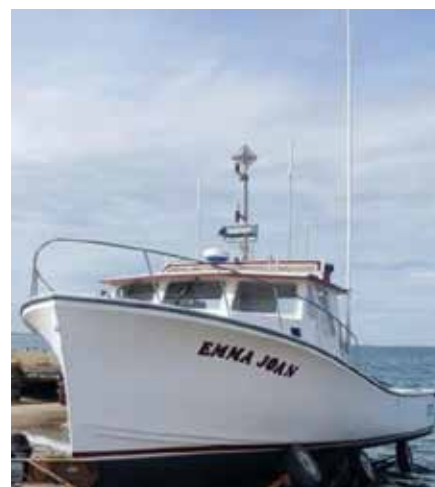
Figure 1. Bateau de pêche *Emma Joan*
(Source : propriétaire/capitaine)

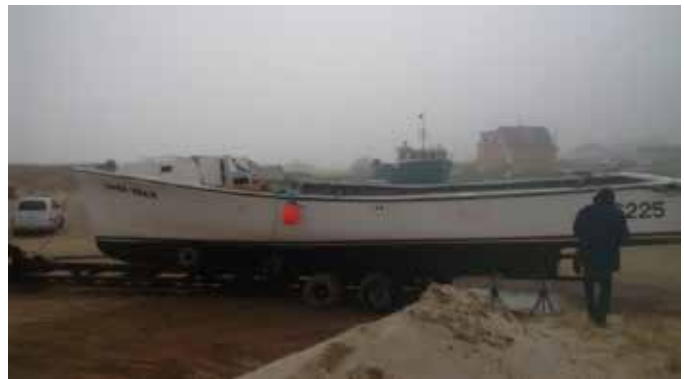
Vers 15 h 55, une grosse vague a soulevé la poupe et fait s'enfoncer la proue dans le creux de vague qui précédait le bateau. La proue du bateau a touché le fond sur la barre sableuse tandis que la vague a continué de soulever la poupe; le bateau a sancé².

Le capitaine et le matelot de pont se trouvaient dans la cabine lorsque le bateau a sancé et ils ont été projetés dans le gaillard. Le bateau a rapidement chaviré, retenant les 2 membres d'équipage sous la coque renversée.

Figure 2. L'*Emma Joan* endommagé après sa récupération

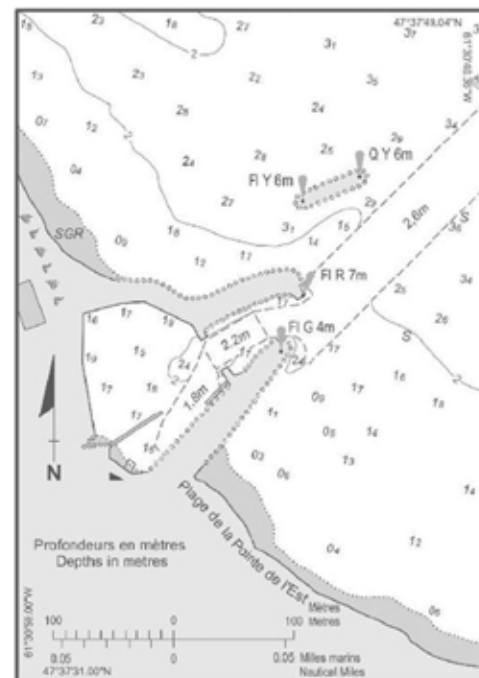
Le port de Grosse-Île sert de port d'attache à environ 45 bateaux de pêche. La navigation entre le port et la mer se fait par un chenal dragué non balisé de 50 m de large sur 415 m de long. Aucune bouée ni aide à la navigation ne balise ce chenal. En 2012, on a construit une île brise-lames (figure 3), qui a été prolongée à l'automne de 2016. Ce prolongement a nécessité, avant le début de la saison de pêche 2017, le déplacement du chenal non balisé vers le sud, parallèle à sa position d'origine (figure 4).

Les Instructions nautiques³ publiées par Pêches et Océans Canada (MPO) indiquent aux navigateurs que les profondeurs du chenal (figures 3 et 4) sont obtenues grâce à des travaux de dragage d'entretien et qu'elles pourraient être moindres que prévu étant donné l'ensablement continu.

Figure 3. Port de Grosse-Île et chenal non balisé avant 2017 (Source : Service hydrographique du Canada, *Instructions nautiques* ATL 108, publiées en juillet 2013)

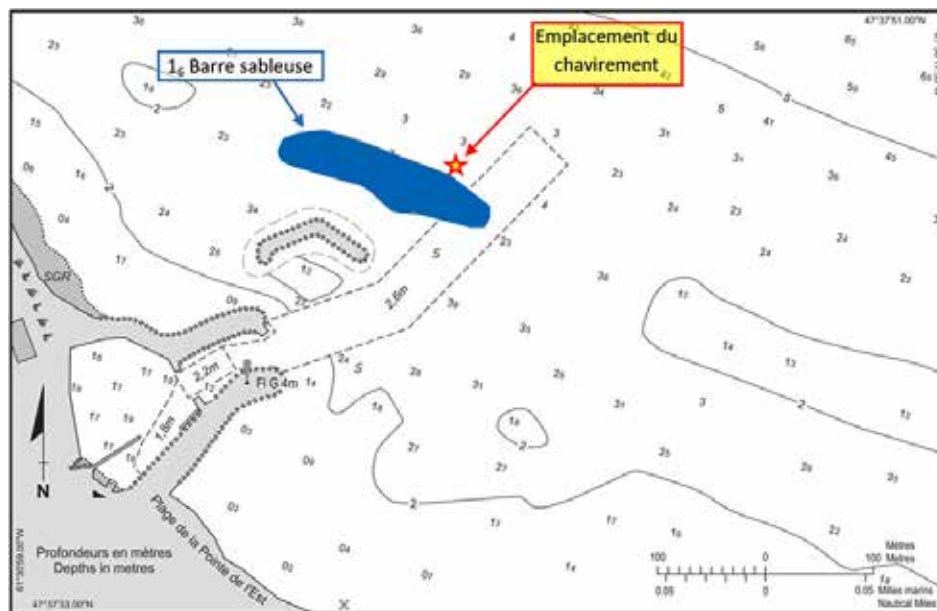
Figure 4. Port de Grosse-Île et nouveau chenal non balisé en 2017, avec annotations du BST (Source : Service hydrographique du Canada, Instructions nautiques ALT 108, publiées en juin 2017, après l'événement)

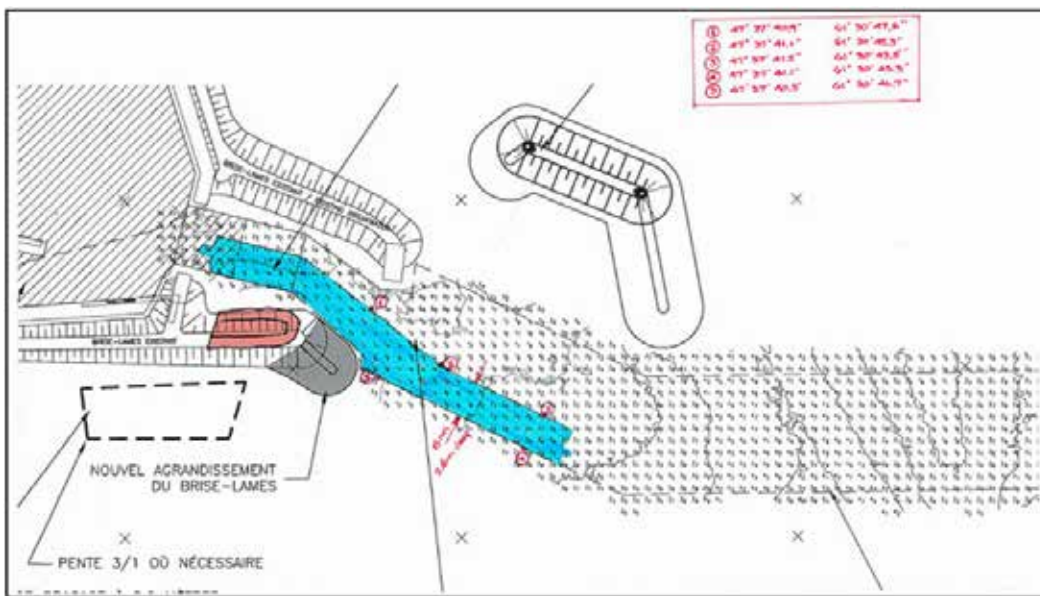
À l'ouverture de la saison de pêche 2017, on a dragué un passage de sécurité de 2,6 m de profond, de 15 m de large et de 165 m de long aux abords du quai de Grosse-Île. Or, ce passage ne se prolongeait pas jusqu'à la barre sableuse, près de l'extrémité côté mer du nouveau chenal. Aucune bouée temporaire n'indiquait l'étroit passage de sécurité qui avait été dragué.

Figure 5. Diagramme du passage de sécurité remis à l'administration portuaire de Grosse-Île pour l'ouverture de la saison 2017 de la pêche au homard (Source : programme des Ports pour petits bateaux, Pêches et Océans Canada)

Le 2 mai 2017, le MPO a remis un diagramme de levé (figure 5) à l'administration portuaire de Grosse-Île, pour qu'il soit distribué aux pêcheurs afin de les informer du passage de sécurité. Le capitaine de l'*Emma Joan* a reçu une copie de ce diagramme, qui indiquait le passage de sécurité ainsi que 5 coordonnées géographiques pour marquer les limites du passage. Ce diagramme indiquait que la profondeur de l'eau dans le nouveau chenal était de 1,6 m au point le plus élevé de la barre sableuse, mais sa position n'était soulignée d'aucune façon, et ses coordonnées ne figuraient nulle part.

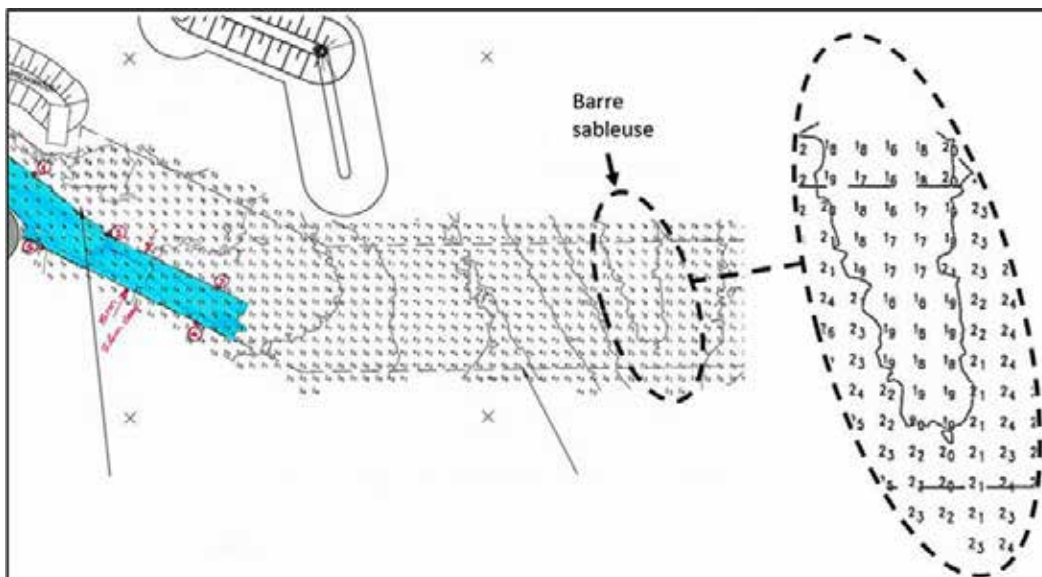
Figure 6. Diagramme du passage de sécurité, avec annotations du BST indiquant l'emplacement de la barre sableuse (Source : programme des Ports pour petits bateaux, Pêches et Océans Canada)

Avant l'ouverture de la saison de pêche au homard 2017, le MPO avait installé une bouée repère d'engin de pêche temporaire au sud de la barre sableuse pour indiquer ce danger. La bouée temporaire est demeurée en place pendant 1 ou 2 jours avant d'être emportée par la mer. Au moment de l'événement, cette bouée temporaire n'était plus en place pour indiquer la limite sud de la barre sableuse dangereuse.

À Grosse-Île, on a effectué d'importants travaux pour faire un levé du chenal non balisé et draguer un passage de sécurité aux abords du quai, avant l'ouverture de la saison de la pêche. Bien que le diagramme fourni aux pêcheurs indiquait la hauteur de la barre sableuse, il ne cernait pas sa position, et les coordonnées de la barre sableuse n'y figuraient nulle part. En plus, la bouée temporaire placée pour marquer la barre sableuse jusqu'à l'achèvement du dragage du chenal avait été emportée par la mer peu de temps après son installation. En l'absence d'une barre sableuse clairement indiquée, les
