Rapport d'enquête sur la sécurité du transport maritime M17C0108

ÉCHOUEMENT

Pétrolier *Damia Desgagnés*

15 juin 2017

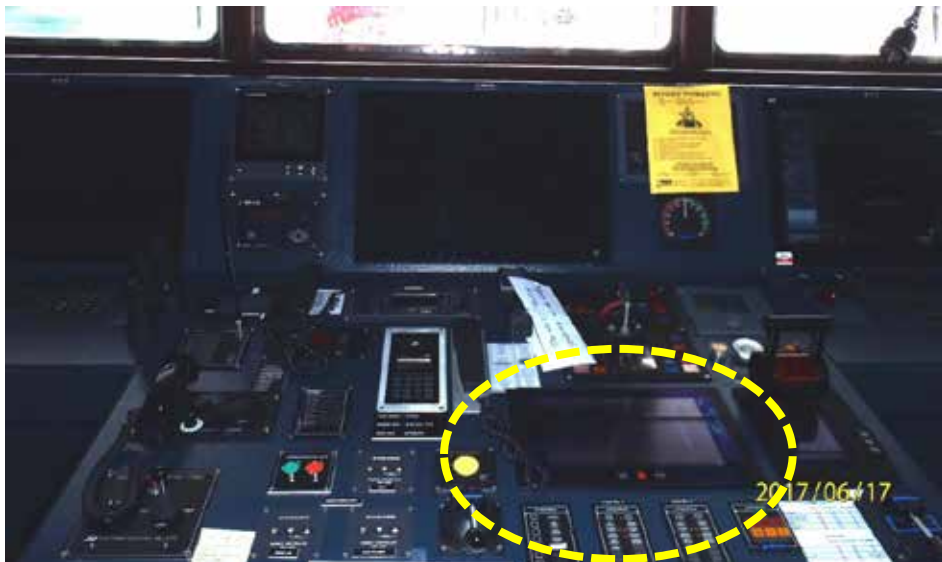
L'enquête a déterminé que la machine principale avait été arrêtée par inadvertance lorsque le bouton d'arrêt de la machine principale avait été accidentellement activé sur l'écran tactile du système intégré de contrôle et surveillance des alarmes de la passerelle. L'écran tactile était installé sur un plan horizontal dans la console centrale près des commandes de barre et de propulsion (figure 2). Au moment de la perte de propulsion, 4 membres d'équipage se trouvaient à moins de 2 m de l'écran. Des tests menés après l'événement ont montré que l'écran tactile répondait au contact de différents matériaux, y compris le cordon du téléphone situé à côté. À la figure 2, le cordon du téléphone est visible près de la surface de l'écran.

Figure 2. La console centrale de la passerelle du *Damia Desgagnés*, où est installé sur un plan horizontal l'écran tactile du système de navigation intégré qui a été activé et a causé l'arrêt accidentel de la machine principale

Le 17 juin, la compagnie de gestion a installé un couvercle en plastique sur l'écran tactile du navire afin d'éviter tout nouvel arrêt involontaire. Le 21 décembre, après un examen exhaustif, le fabricant a désactivé la fonction d'arrêt de la machine principale à partir de l'écran tactile, et le couvercle a été retiré sous la supervision de la compagnie de gestion. L'écran tactile étant très sensible, certaines fonctions ont été retirées du poste de pilotage, sans nuire à la capacité de maîtriser convenablement le navire. En date de février 2018, ces modifications ont été apportées aux 2 navires de la compagnie munis d'un équipement semblable. En cas d'urgence, la machine principale peut toujours être coupée depuis la passerelle à l'aide du bouton d'arrêt traditionnel.

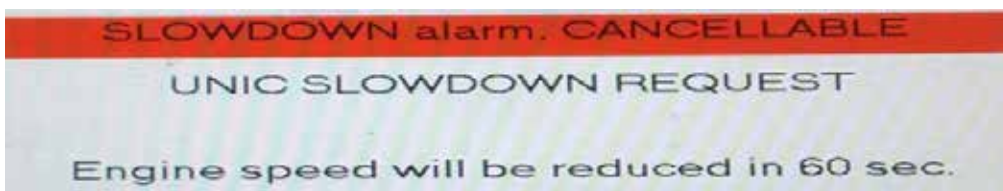
Lorsque le bouton d'arrêt de la machine principale a été activé sur l'écran tactile, un message d'état du système est apparu, indiquant : « SLOWDOWN alarm. CANCELLABLE UNIC SLOWDOWN REQUEST[.] Engine will be reduced in 60 sec » [Alarme de RALENTISSEMENT. DEMANDE DE RALENTISSEMENT UNIC² ANNULABLE. La machine ralentira dans 60 sec.] (figure 3). Le message ne précisait pas que la machine était sur le point de s'arrêter, ni de quelle manière ou de quel endroit l'arrêt avait été déclenché (de la passerelle, de la salle des machines, arrêt d'urgence, etc.)³.

Figure 3. Message s'affichant après le déclenchement de l'arrêt de la machine principale à partir de l'écran tactile de la passerelle

Bien que le personnel de la passerelle ait remarqué ce message, personne ne connaissait sa signification ni ne savait que la propulsion pouvait être coupée de cette manière.

Des tests menés après l'événement ont démontré que l'alarme de ralentissement ne pouvait pas être annulée, contrairement à ce que semblait indiquer le message à l'écran.

Parce que le message affiché sur l'écran tactile était ambigu et n'indiquait pas clairement la situation anormale ni la source de l'alarme, il a créé une distraction.

Le message affiché sur l'écran tactile n'était pas clair pour l'utilisateur, ne correspondait pas à la direction du mouvement de l'équipement commandé, et ne fournissait pas une confirmation positive de l'action. De plus, l'arrêt des machines pouvait être commandé en appuyant une seule fois sur le bouton.
