Rapport d'enquête sur la sécurité du transport maritime M17C0205

PANNE D'ALIMENTATION ET ÉCHOUEMENT SUBSÉQUENT

Chimiquier *Bro Anna*
Beauharnois (Québec)
29 août 2017

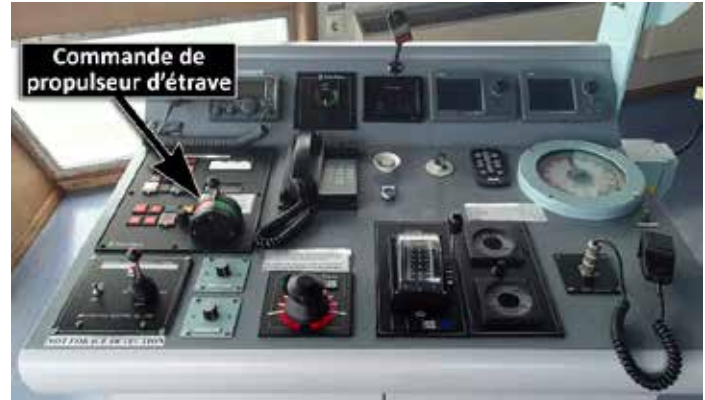
Figure 2. Poste de conduite bâbord montrant l'emplacement de la commande de propulseur d'étrave

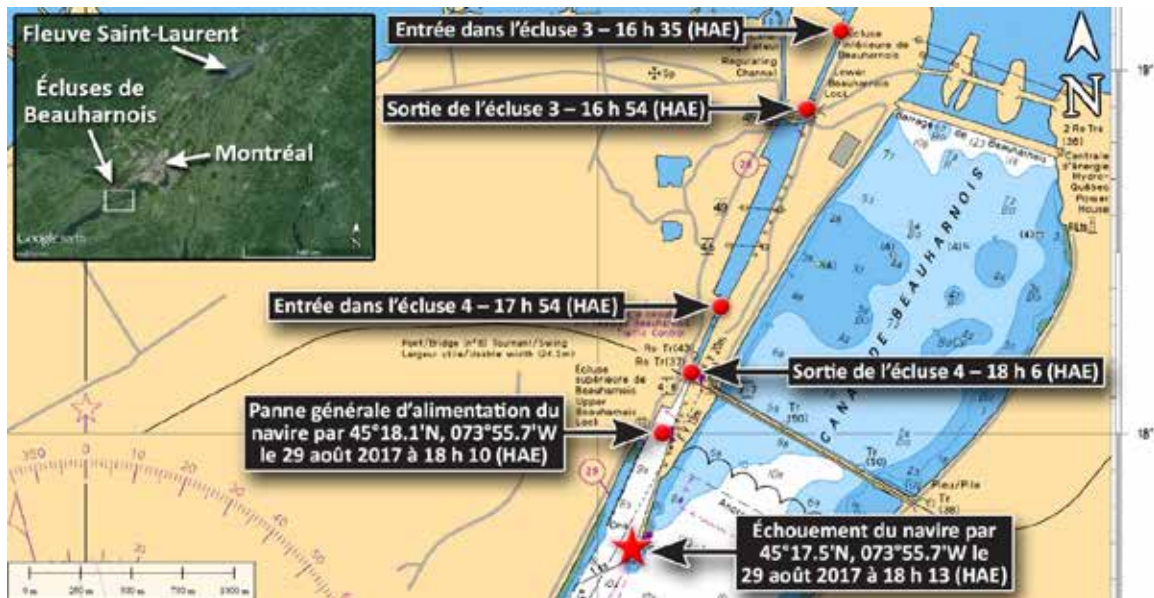
À 18 h 13, le navire a heurté le brise-lames du côté sud du canal de Beauharnois, puis s'est échoué (figure 3). On a estimé la vitesse du navire au moment de l'échouement à 4,7 nœuds.

Figure 3. Passage du navire dans les écluses jusqu'à l'échouement (Source : Service hydrographique du Canada et Google Earth, avec annotations du BST)
