# Rapport d'enquête sur la sécurité du transport maritime M17C0292

## PERSONNE À LA MER

Vraquier *Federal Champlain*  
Thunder Bay (Ontario)  
8 décembre 2017

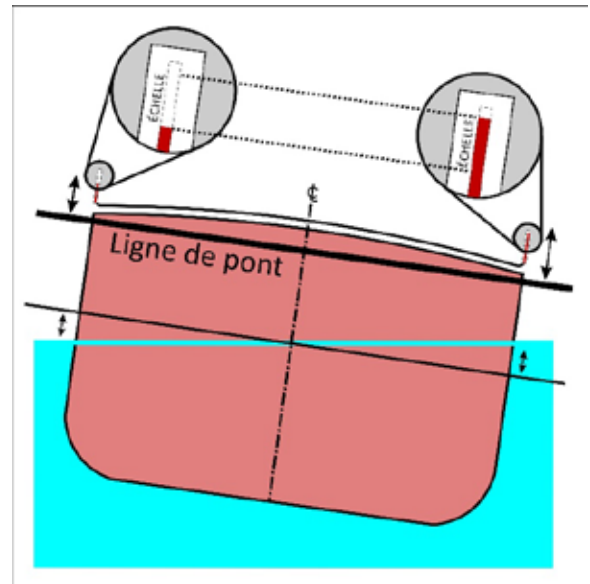
Figure 2. Schéma d'installation d'un manomètre sur un navire

Étant donné la cadence de chargement rapide (3000 à 3500 tonnes métriques par heure) et les limites de tirant d'eau de la Voie maritime, les tirants d'eau doivent être surveillés attentivement pendant le trimage. Par conséquent, le capitaine a ordonné au chef officier d'installer un manomètre sur le pont principal, centré entre l'avant et l'arrière et s'étendant de bâbord à tribord (figure 2). Ce manomètre était rempli d'une solution d'eau et d'antigel<sup>4</sup>.

À 19 h 30, alors qu'il restait 700 tonnes métriques de cargaison à charger, le liquide dans le manomètre a commencé à geler, ce qui faussait les résultats. Pour surveiller continuellement les tirants d'eau du navire, le capitaine a ordonné au chef officier de lire les marques de tirant d'eau à l'avant, à l'arrière et au centre du navire depuis le quai. Le capitaine a également ordonné au troisième officier de lire les marques de tirant d'eau au centre du navire du côté mer (bâbord) en utilisant une échelle d'embarquement certifiée attachée au garde-corps bâbord.

- L'échelle a été utilisée pour prendre les mesures de tirant d'eau parce que la solution d'eau et d'antigel utilisée dans le manomètre avait gelé. Par conséquent, le troisième officier a dû s'asseoir sur les barreaux d'aluminium de l'échelle, exposé au temps froid pendant 20 minutes, avec une liberté de mouvement restreinte.
- Les membres d'équipage sur le pont ne sont pas parvenus à remonter à bord le troisième officier à l'aide de la ligne de vie.
- Ni l'évaluation des risques ni le permis du *Federal Champlain* pour les travaux par-dessus bord ne prévoyaient de plans de secours ou de sauvetage en cas d'urgence pendant ces travaux.
