RAPPORT D'ENQUÊTE AÉRONAUTIQUE A16A0032

Collision avec le relief

Mitsubishi MU-2B-60 (N246W)
1,4 nm WSW de l'aéroport des Îles-de-la-Madeleine
(Québec)
29 mars 2016

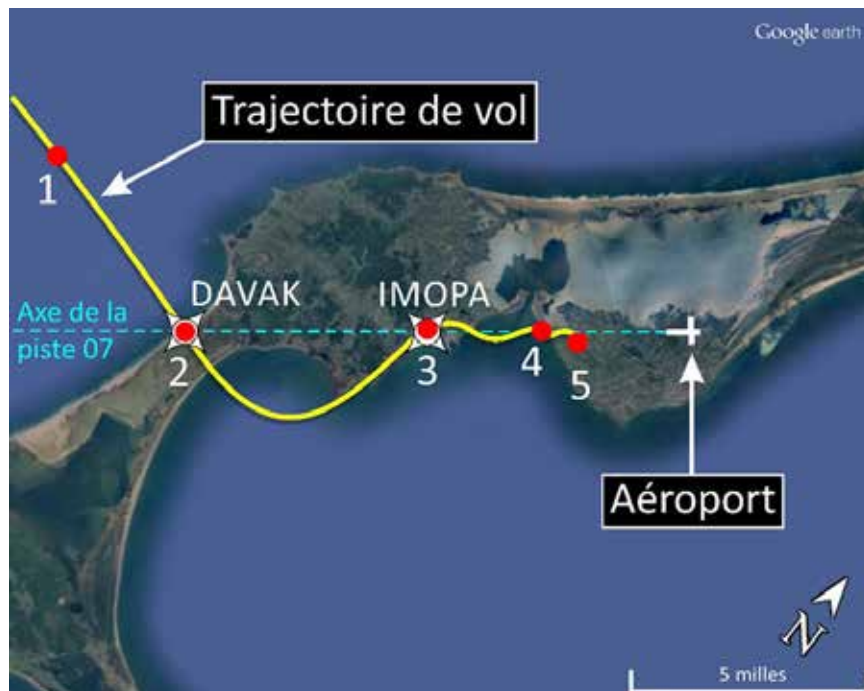
Figure 1. Trajectoire de vol (Source : Google Earth, avec annotations du BST)

Immédiatement après cette application des gaz, l'aéronef a eu un déséquilibre, a effectué un mouvement de lacet, puis un roulis rapide vers la droite à un angle d'inclinaison dépassant 70°, et a rapidement perdu de l'altitude. Surpris, le pilote a réagi pour tenter de contrer ces conditions. À environ 150 pieds AGL, l'aéronef est revenu ailes à l'horizontale. Toutefois, il descendait toujours à un taux élevé et n'avait pas repris l'altitude perdue par suite du déséquilibre. Durant ce temps, le taux de descente de l'aéronef avait augmenté de 1350 pi/min, atteignant un maximum de 4600 pi/min. L'altitude était insuffisante pour qu'une reprise soit effectuée.

1. À 4,7 nm du point de cheminement DAVAK, 6800 pieds ASL, 240 nœuds, descente à 2500 pi/min
2. Au point de cheminement DAVAK, 4500 pieds ASL, 238 nœuds, descente à 1600 pi/min (1500 pieds au-dessus de l'altitude de franchissement publiée, environ 100 nœuds au-delà de la vitesse d'approche recommandée)
3. Au point de cheminement IMOPA, 2200 pieds ASL, 188 nœuds, descente à 1900 pi/min (790 pieds au-dessus de l'altitude de franchissement publiée, environ 50 nœuds au-delà de la vitesse d'approche recommandée; le train d'atterrissage et les volets devraient être sortis)
4. À 2,7 nm de la piste, 1440 pieds ASL, descente à 1200 pi/mi, 175 nœuds, train d'atterrissage et volets sortis (l'aéronef devrait voler en palier à 620 pieds ASL, ralentissant à 125 KIAS)
5. Impact à 1,4 nm de la piste et à environ 1000 pieds au sud de l'axe de piste

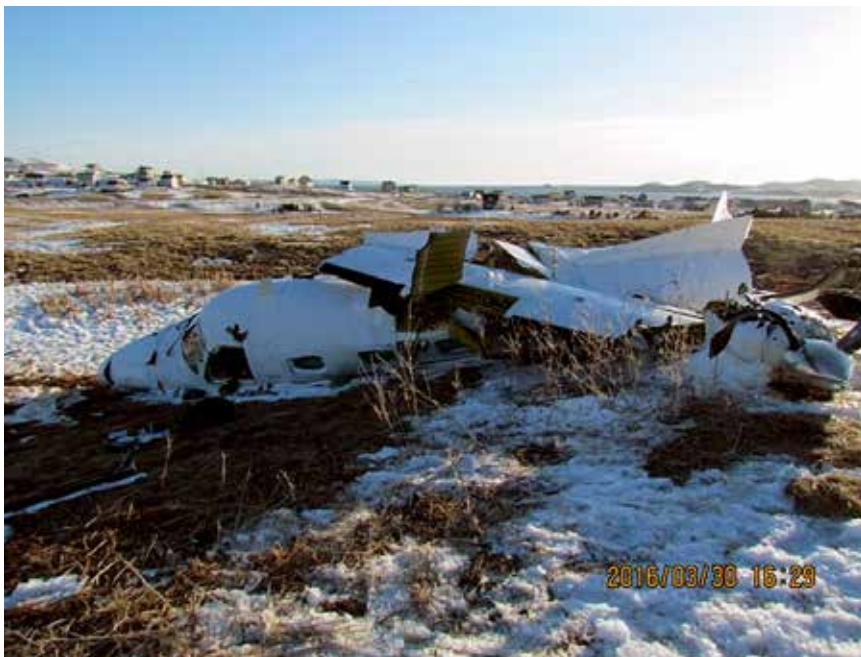
Figure 2. Lieu de l'accident

Plusieurs résidents des alentours ont été témoins de l'écrasement; le service d'urgence 9-1-1 a reçu un appel à 12 h 31. Des résidents locaux ont également appelé la FSS à CYGR pour signaler qu'un aéronef s'était écrasé. Peu après l'accident, la FSS a reçu un appel du standardiste 9-1-1 qui cherchait à déterminer le nombre d'occupants à bord de l'aéronef. La spécialiste de la FSS a examiné le plan de vol et a constaté que la section contenant ce renseignement n'y était pas jointe; par conséquent, elle ne pouvait pas pour l'instant indiquer le nombre d'occupants.

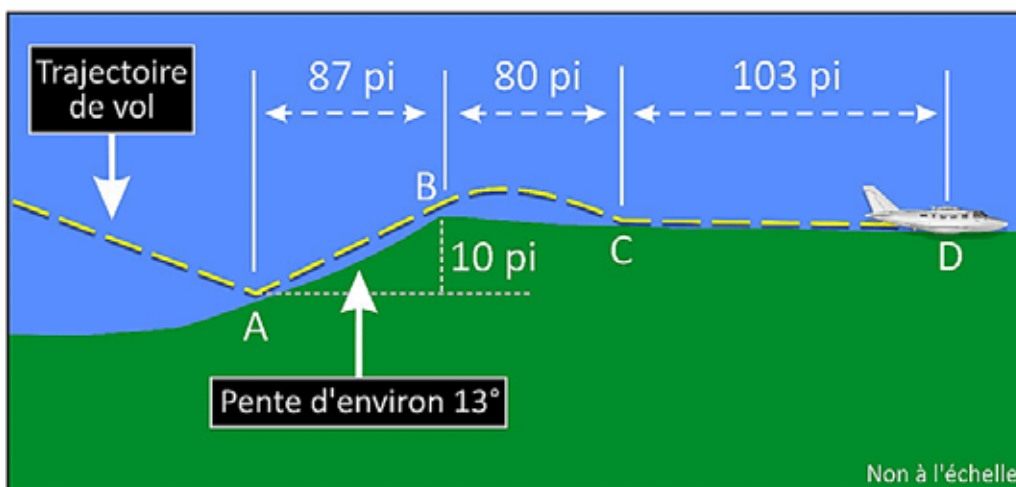
Figure 4. Séquence d'impact

(figure 4). L'aéronef a rebondi momentanément, puis a percuté le relief et a glissé sur une distance d'environ 100 pieds avant de s'immobiliser.

- A Premier point d'impact
- B Sommet de la pente et fin des premières marques au sol (rebondissement de l'aéronef)
- C Deuxième point d'impact
- D Position définitive de l'épave principale de l'aéronef

On a relevé des marques d'hélice sur le sol des deux côtés du premier point d'impact : 3 marques du côté gauche et 2 du côté droit. Les mesures de ces marques indiquent que les moteurs entraînaient les deux hélices et produisaient de la puissance au moment de l'impact. L'analyse des marques d'hélices et des données de vol a permis à l'enquête de déterminer que l'aéronef a percuté le relief à une vitesse sol d'environ 100 nœuds et à un taux de descente d'environ 4000 pi/min.

La section centrale de l'aile est demeurée fixée au-dessus du fuselage, mais a été déplacée vers la gauche et a pivoté, ce qui indique la rupture de son jonctionnement au fuselage. La partie supérieure du fuselage sous l'aile a visiblement été écrasée par le poids de l'aile. La cabine était écrasée, et une brèche s'étendait sur tout le dessus du fuselage, jusqu'à tout près du coin inférieur avant de la porte principale. En conséquence de l'écrasement de la cabine, seul l'occupant du siège avant droit disposait d'un volume habitable suffisant. Le train d'atterrissage avant et le train principal gauche se sont séparés de la cellule, tout comme l'empennage.
