RAPPORT D'ENQUÊTE AÉRONAUTIQUE A16P0045

Perte de maîtrise et collision avec le relief

Airbus Helicopters AS 350 FX2, C-FBLW

16 mars 2016

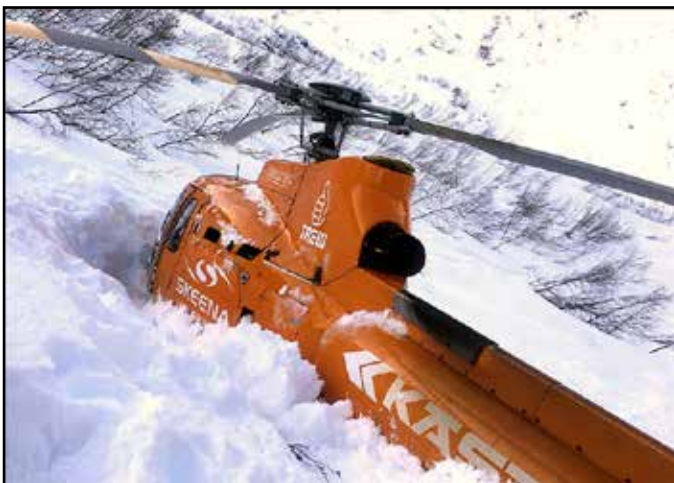
Figure 4. Lieu de l'événement avec le C-FBLW vu de côté
(Source : TRK Helicopters Ltd.)

L'hélicoptère a été lourdement endommagé.
