RAPPORT D'ENQUÊTE AÉRONAUTIQUE A16W0092

Train d'atterrissage avant partiellement sorti

Air Georgian Limited

Beechcraft 1900D (C-GORF)

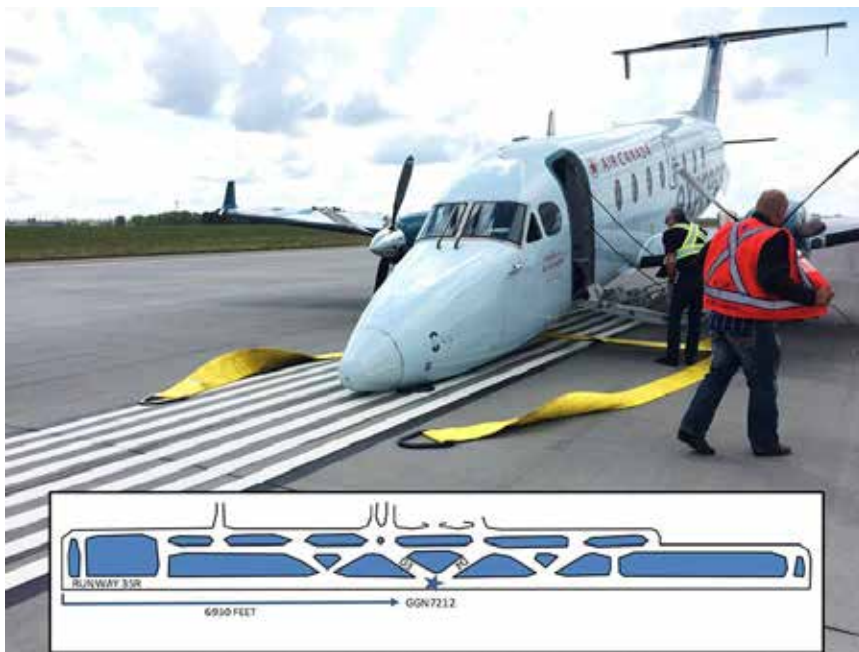
Figure 2. Position finale du C-GORF sur la piste 35R (Source : Administration aéroportuaire de Calgary)

Il y avait de la fumée et des vapeurs dans la cabine provoquées par le traînement du nez sur la piste, mais aucun incendie ne s'est déclaré. Grâce aux mesures prises par l'équipage de conduite, l'aéronef a subi un minimum de dommages, et personne n'a été blessé.

Les dommages à l'aéronef se sont limités aux composants du train avant, à la trappe du train avant et au phare de train d'atterrissage, ainsi qu'aux extrémités de 2 pales d'hélice, de chaque côté de l'aéronef, qui ont touché la piste.

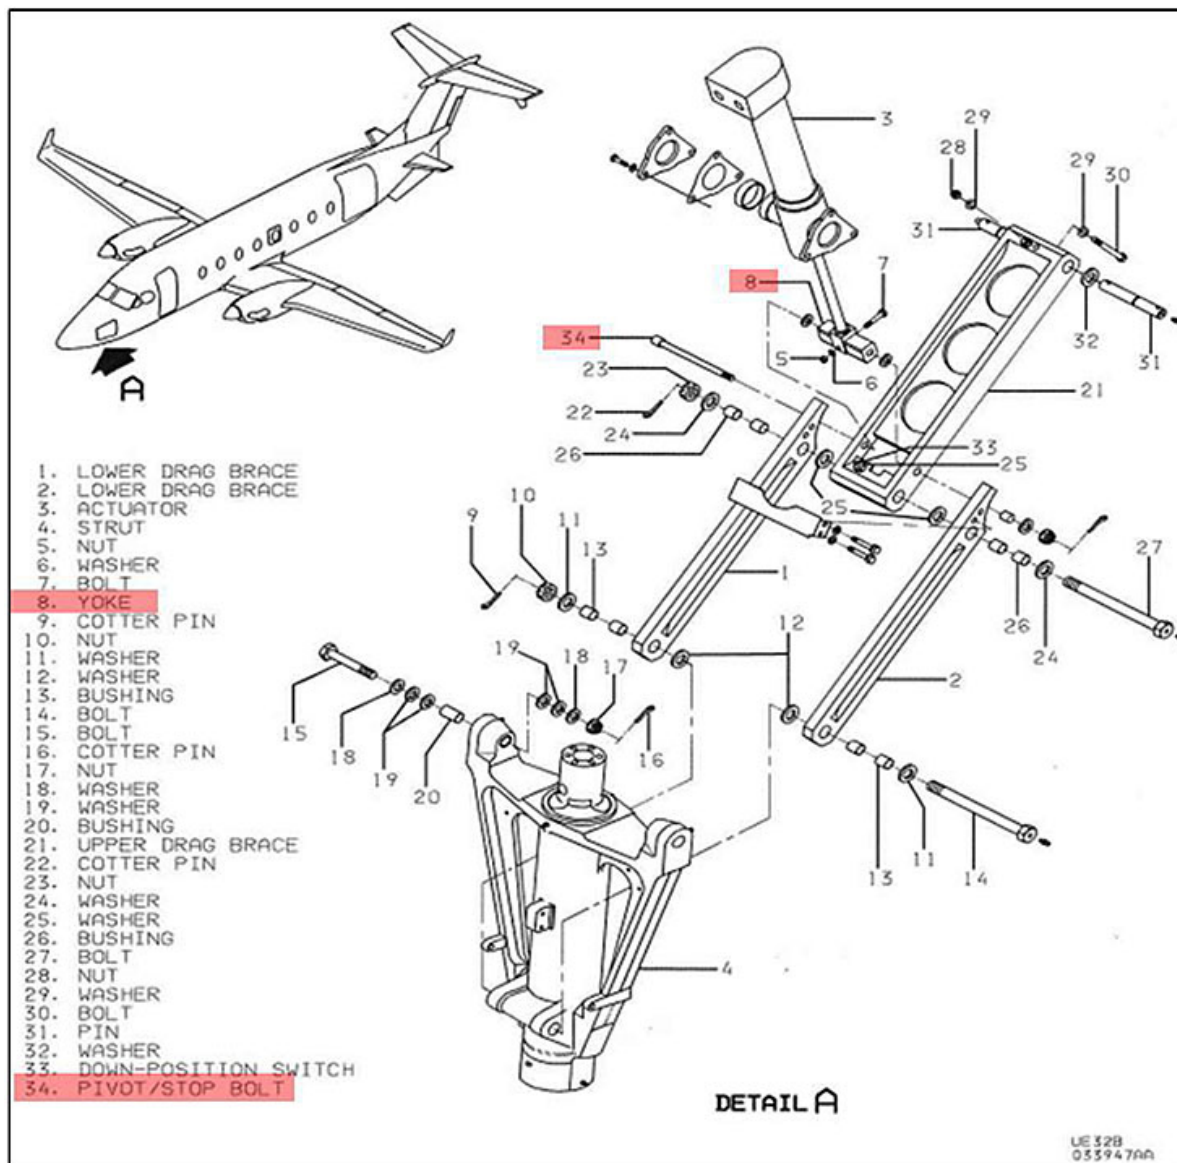
Figure 3. Diagramme des pièces du train avant, Beechcraft 1900D (Source : Beechcraft Corporation, *Model 1900D Airliner Maintenance Manual*, chapitre 32, paragraphe 20 01, figure 201 [planche 1 de 2], p. 206 [1^{er} novembre 2013])

Un problème de lubrification de l'étrier est à l'origine de la défaillance du mécanisme de rentrée et de sortie du train avant. Le boulon portant le numéro de pièce 114-820107-1 dans l'aéronef de l'événement à l'étude n'a pas été lubrifié selon les consignes. L'étrier devrait tourner librement autour de la tige de son boulon d'articulation et d'arrêt; or, la détérioration de la graisse et la corrosion ont mené au grippage de ce boulon dans l'alésage de l'étrier, pour 2 raisons : d'abord, l'absence de lubrification découlant de la détérioration de la graisse. Ensuite, une lubrification insuffisante a permis à l'humidité de pénétrer entre le boulon et la surface intérieure de l'alésage, ce qui a entraîné la corrosion des 2 surfaces. Le grippage du boulon d'articulation et d'arrêt a entraîné une charge anormale sur ce boulon et sur la chape du vérin durant la rentrée et la sortie du train avant; cet état a mené à la formation de criques de fatigue et à la défaillance des extrémités du boulon d'articulation et d'arrêt de l'étrier.

Un problème de lubrification de l'étrier est à l'origine de la défaillance du mécanisme de rentrée et de sortie du train avant. L'absence de lubrification a entraîné le grippage et la rupture du boulon d'articulation et d'arrêt dans l'étrier du train d'atterrissage avant, ce qui a empêché la sortie complète de ce dernier.

1. L'absence de lubrification a entraîné le grippage et la rupture du boulon d'articulation et d'arrêt dans l'étrier du train d'atterrissage avant, ce qui a empêché la sortie complète de ce dernier.
