RAPPORT D'ENQUÊTE AÉRONAUTIQUE

A16P0186

Perte de maîtrise et collision avec le relief

Cessna Citation 500 (C-GTNG)

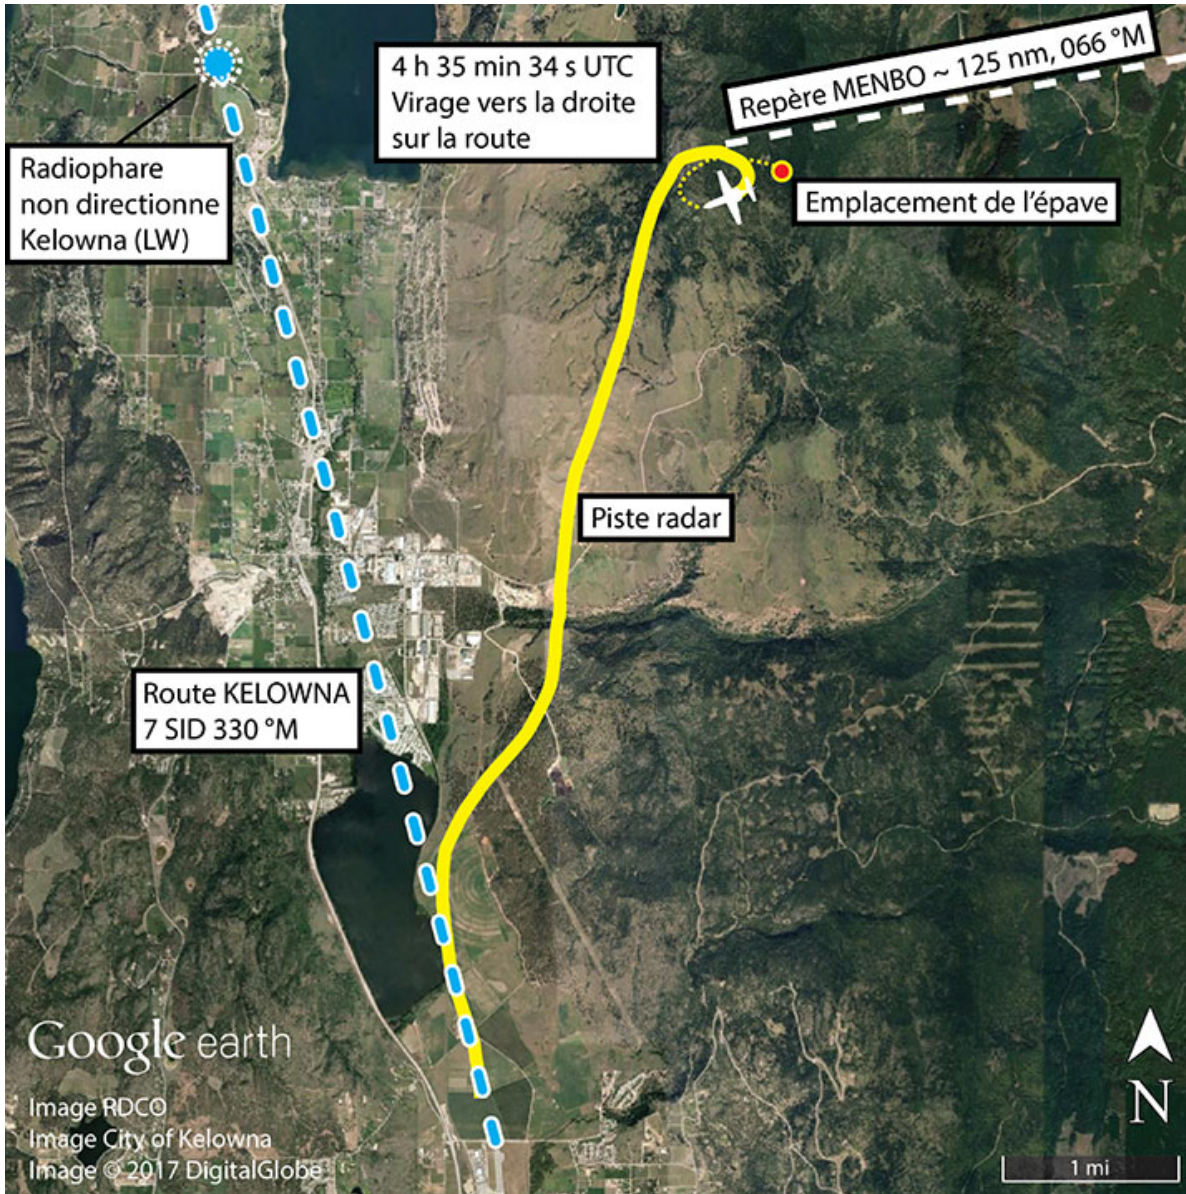
Figure 1. Vue aérienne de la trajectoire de vol du C-GTNG (source : Google Earth, avec annotations du BST)

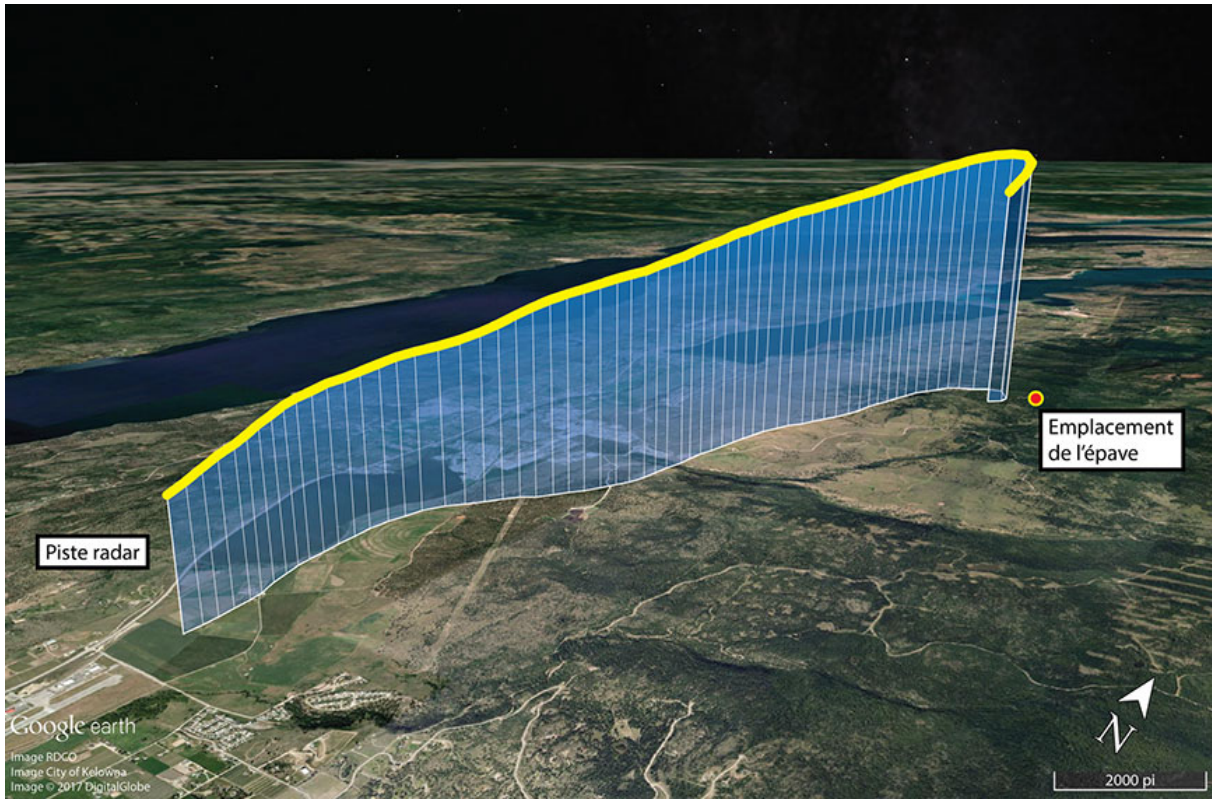
Figure 2. Vue latérale du profil de montée du C-GTNG (source : Google Earth, avec annotations du BST)

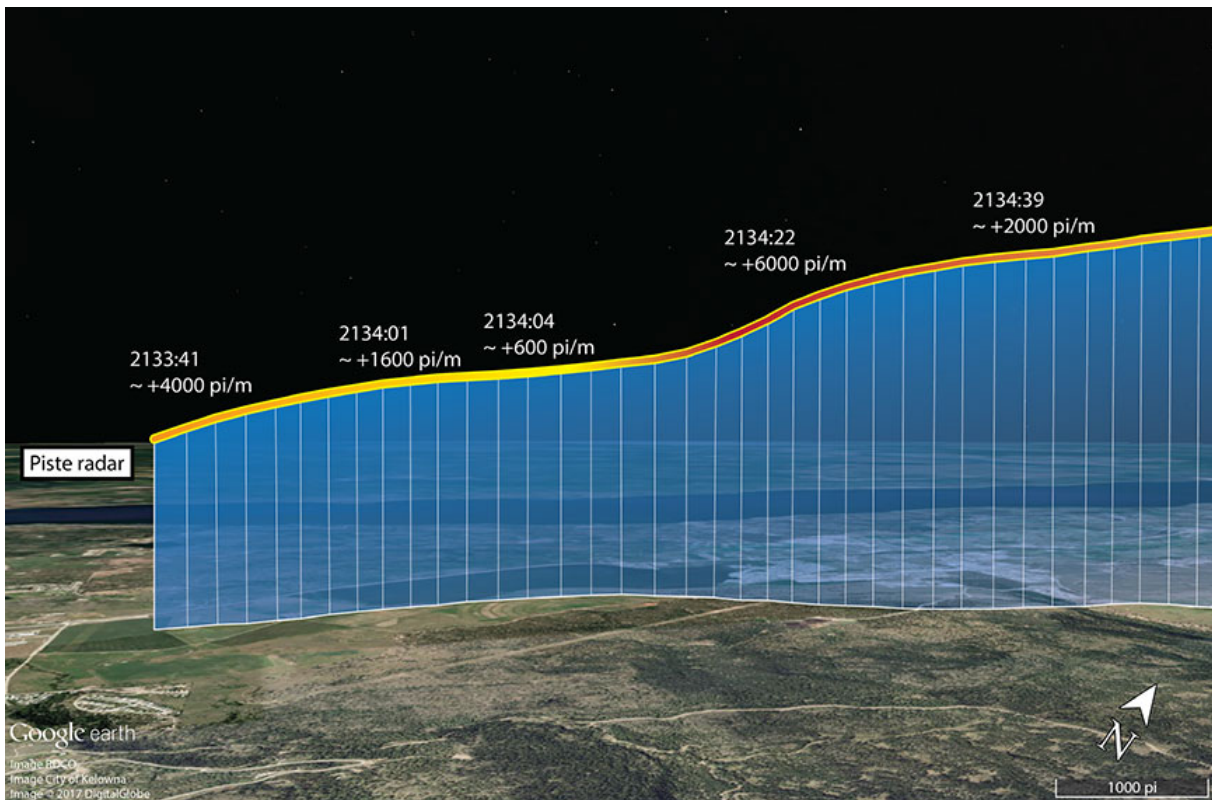
Figure 3. Vue de la vitesse ascensionnelle du C-GTNG, de 21 h 33 min 41 s à 21 h 34 min 39 s (source : Google Earth, avec annotations du BST)

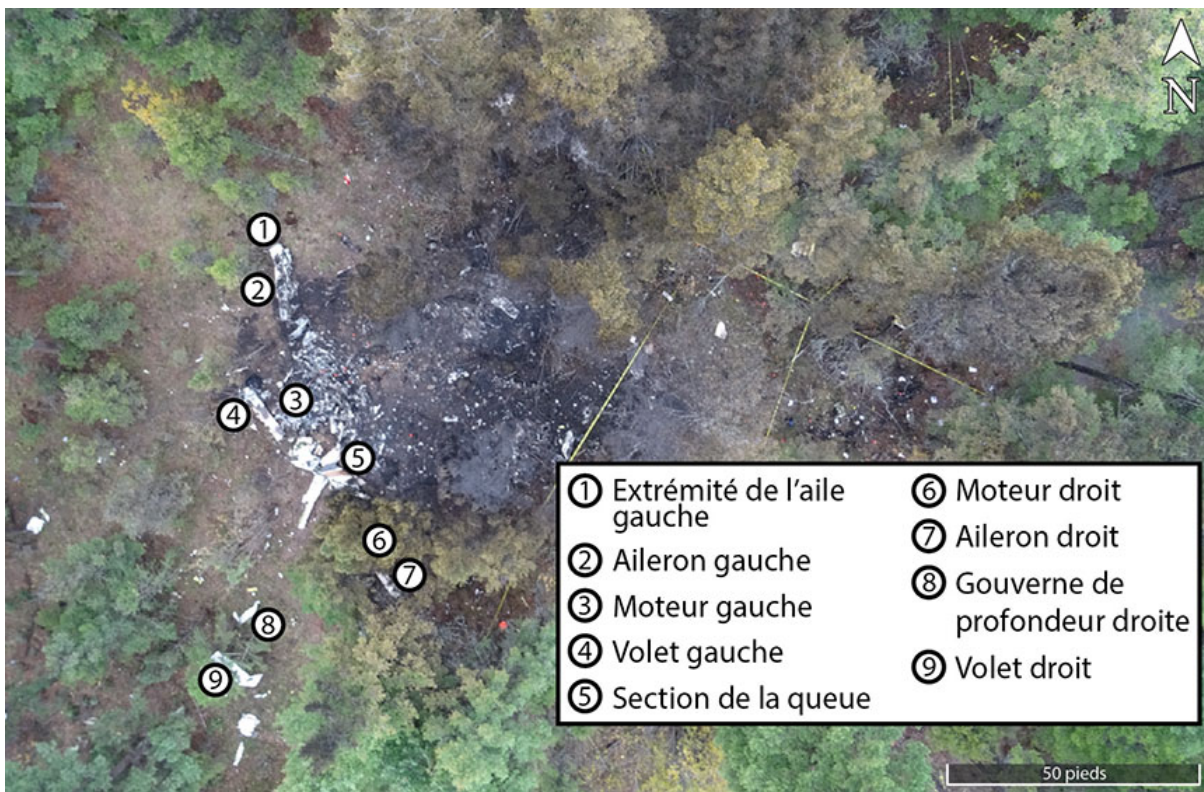
L'impact à régime élevé a produit un cratère de quelque 2 pieds de profondeur. Des fragments de l'aéronef ont été projetés dans les arbres et sur une superficie d'environ 12 000 m². L'incendie après impact a détruit la majeure partie de la structure de l'aéronef et a brûlé environ 710 m² de végétation autour de l'épave (figure 5).

Figure 5. Site de l'épave (source : Gendarmerie royale du Canada, avec annotations du BST)

L'inspection de l'épave a établi que tous les composants étaient présents sur les lieux de l'accident. Une inspection de tous les câbles de commande primaires et secondaires a établi que les câbles présentaient de nombreuses ruptures en surcharge et des dommages causés par la chaleur, probablement comme suite à l'impact et l'incendie qui a suivi. Une inspection du reste de l'aéronef pour détecter toute anomalie antérieure à l'impact a été peu probante, étant donné l'ampleur des dommages causés par les forces d'impact et l'incendie après impact.
