RAPPORT D'ENQUÊTE AÉRONAUTIQUE A17W0024

Perte de maîtrise et collision avec le relief

Tecnam P2006T (C-GRDV)

13 février 2017

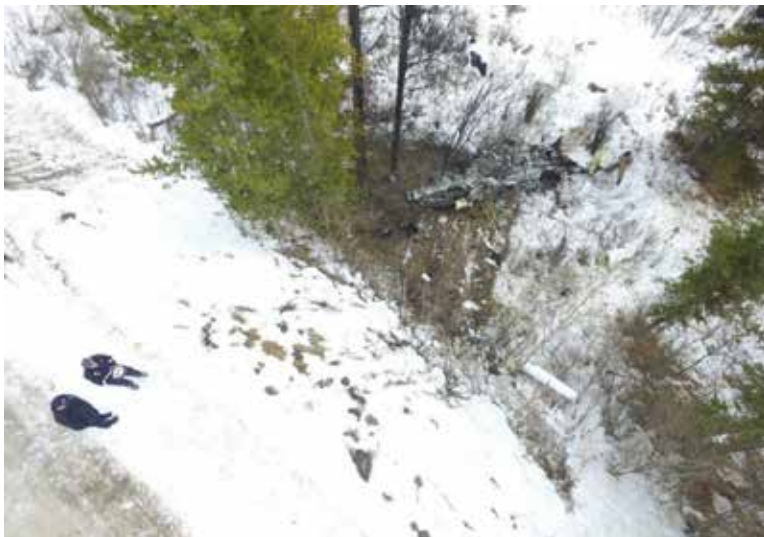
L'épave se trouvait à proximité d'une route, au pied d'un talus, à une élévation de 4850 pieds asl. L'aéronef avait été presque entièrement consumé par les flammes. Les marques au sol et les dommages à l'aéronef correspondaient à une collision à vitesse élevée avec le talus alors que l'aéronef se trouvait dans une assiette quasi verticale. Le dessus de l'aéronef a percuté le talus en premier, et l'aéronef a poursuivi sa course sur 50 pieds vers le bas de la pente avant de s'immobiliser au pied de celle-ci, où s'est déclaré un incendie après impact (figure 1).

Figure 1. Lieu de l'accident vu du haut du talus montrant le côté gauche de l'aéronef, vers le sud (source : Alberta Occupational Health and Safety)

Tous les principaux composants du C-GRDV ont été retrouvés sur les lieux de l'accident. Un examen de l'épave a permis de déterminer que les volets étaient rentrés et que le train d'atterrissage était escamoté. On a inspecté les restes des systèmes de commandes de vol, sans relever d'indication de défaillance.

L'incendie après impact a complètement détruit l'avionique et les instruments moteur. L'aéronef a été lourdement endommagé par les flammes, à l'exception de l'empennage et du bout de l'aile gauche.

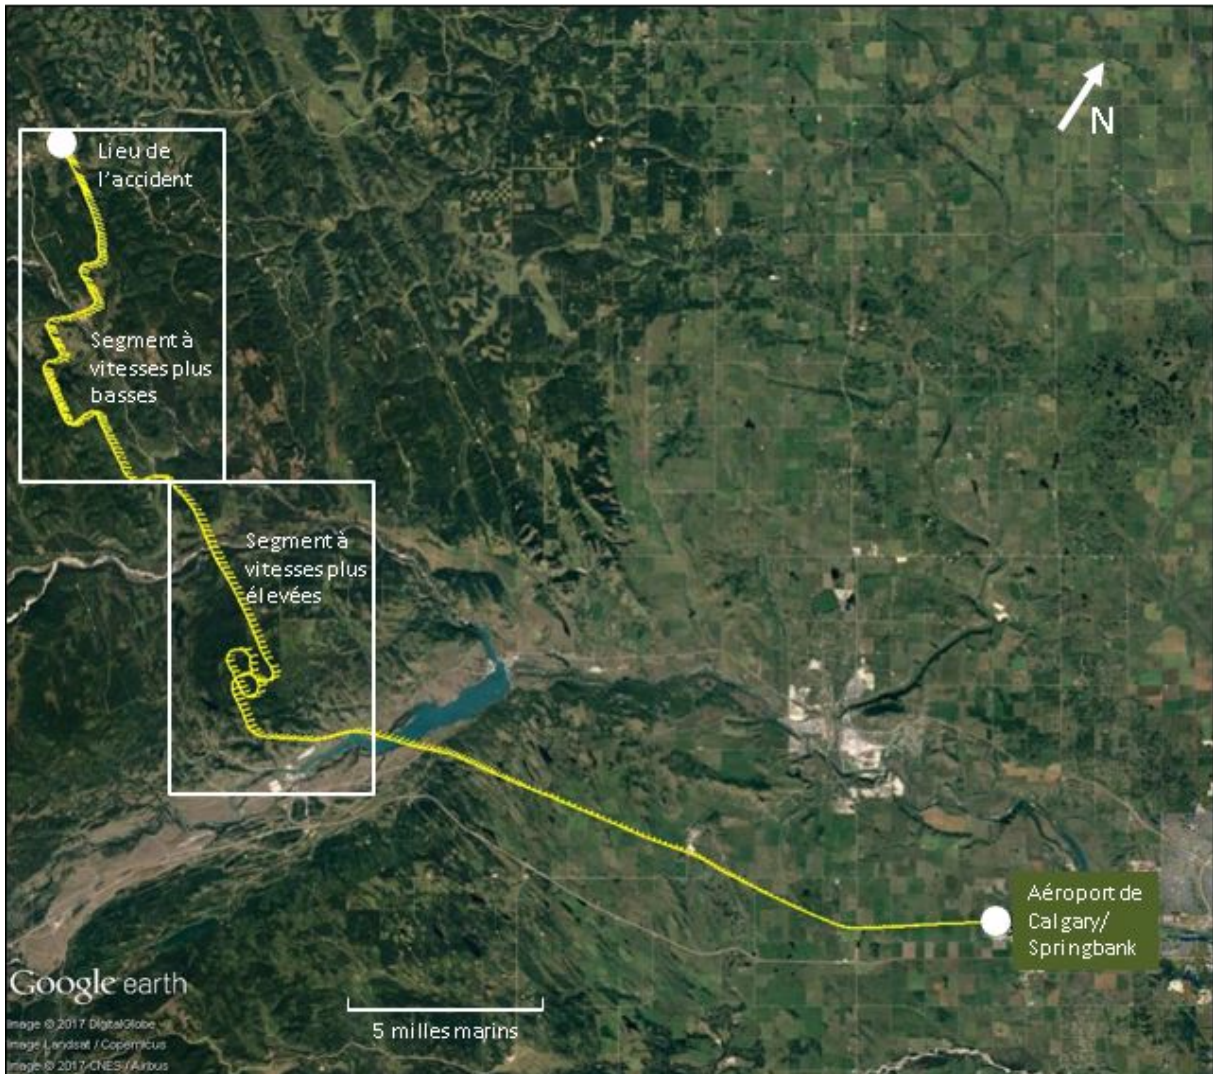
Annexe A – Trajectoire du vol à l'étude

Le vol d'entraînement devait comprendre 2 segments : le premier se déroulant à vitesses plus élevées, et le second à vitesses plus basses (annexe A). Après que l'aéronef eut atteint l'altitude souhaitée, le premier segment de vol a duré 9 minutes, à des vitesses corrigées (KCAS) variant de 100 à 120 nœuds². Le segment comprenait une séquence de virages qui a duré de 16 h 48 à 16 h 50, soit un virage à 360° vers la droite, un virage à 180° vers la droite et un virage à 180° vers la gauche. Ces virages ont été effectués à des vitesses de 95 à 115 KCAS, à un angle d'inclinaison d'environ 45° et à une accélération verticale atteignant 1,3 g³. Le segment de vol à vitesses plus élevées s'est achevé à 16 h 53 par une séquence de virages à 90° de gauche à droite avec des angles d'inclinaison d'environ 30°.

L'aéronef a ensuite ralenti. Le reste de ce segment s'est déroulé à des vitesses anémométriques plus faibles et comprenait une série de virages à 90° en alternance à des angles d'inclinaison de 20° à 30° et à des vitesses variant de 65 à 80 KCAS. Les 2 segments de vol se sont déroulés à 8000 pieds asl, avec très peu de variation d'altitude.

À 17 h 1, l'aéronef a accéléré à environ 100 KCAS. À 17 h 2, la vitesse anémométrique a diminué à 65 KCAS avant d'augmenter de nouveau à 80 KCAS. L'aéronef a perdu environ 300 pieds, soit la plus grosse perte d'altitude à ce stade du vol. L'aéronef est remonté à son altitude de départ à 80 KCAS; puis, à 17 h 3, il a ralenti à 70 à 75 KCAS. Il s'agissait de sa dernière position relevée par le système de radars secondaires de surveillance, à 2800 pieds agl, directement au-dessus du lieu de l'accident.

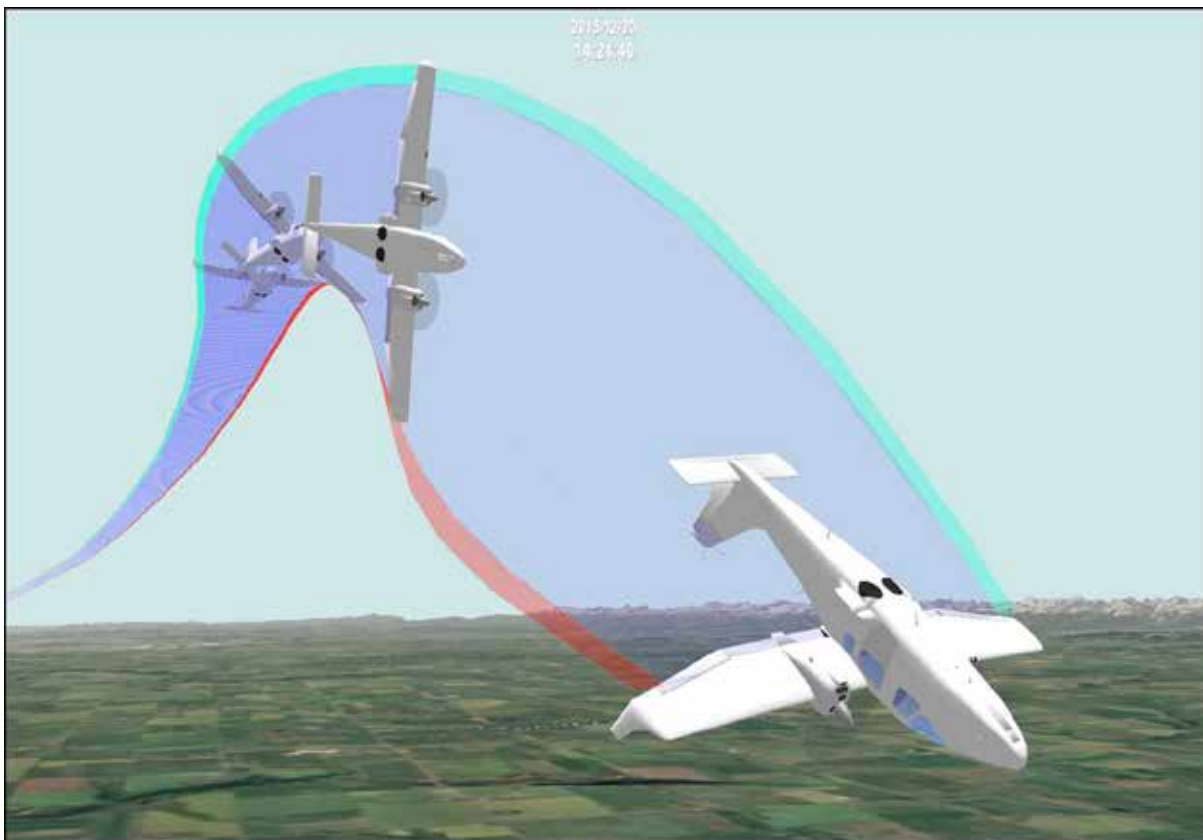
Annexe B – Analyse des données de vol : séquence d'amorce de vrille de vols d'entraînement antérieurs

Contrairement aux sorties de décrochage normales, ces cas allaient de roulis avec remise des ailes à l'horizontale, aux amorces de vrille avec l'aéronef en position inversée et aux vrilles complètes¹⁴ comprenant jusqu'à 1,5 tour. En général, ils avaient en commun des caractéristiques importantes (annexes B, C et D) qui avaient entraîné la perte de maîtrise :

- On avait mené l'aéronef en cause jusqu'au décrochage en cabré; on l'a maintenu dans cet état jusqu'au décrochage.
- On n'a pas fait piquer l'aéronef pour amorcer une sortie de décrochage.
- La vitesse anémométrique a continué à diminuer jusqu'à ce que l'aéronef fasse un tonneau et tange d'un sens et de l'autre dans un décrochage aggravé ou une amorce de vrille.

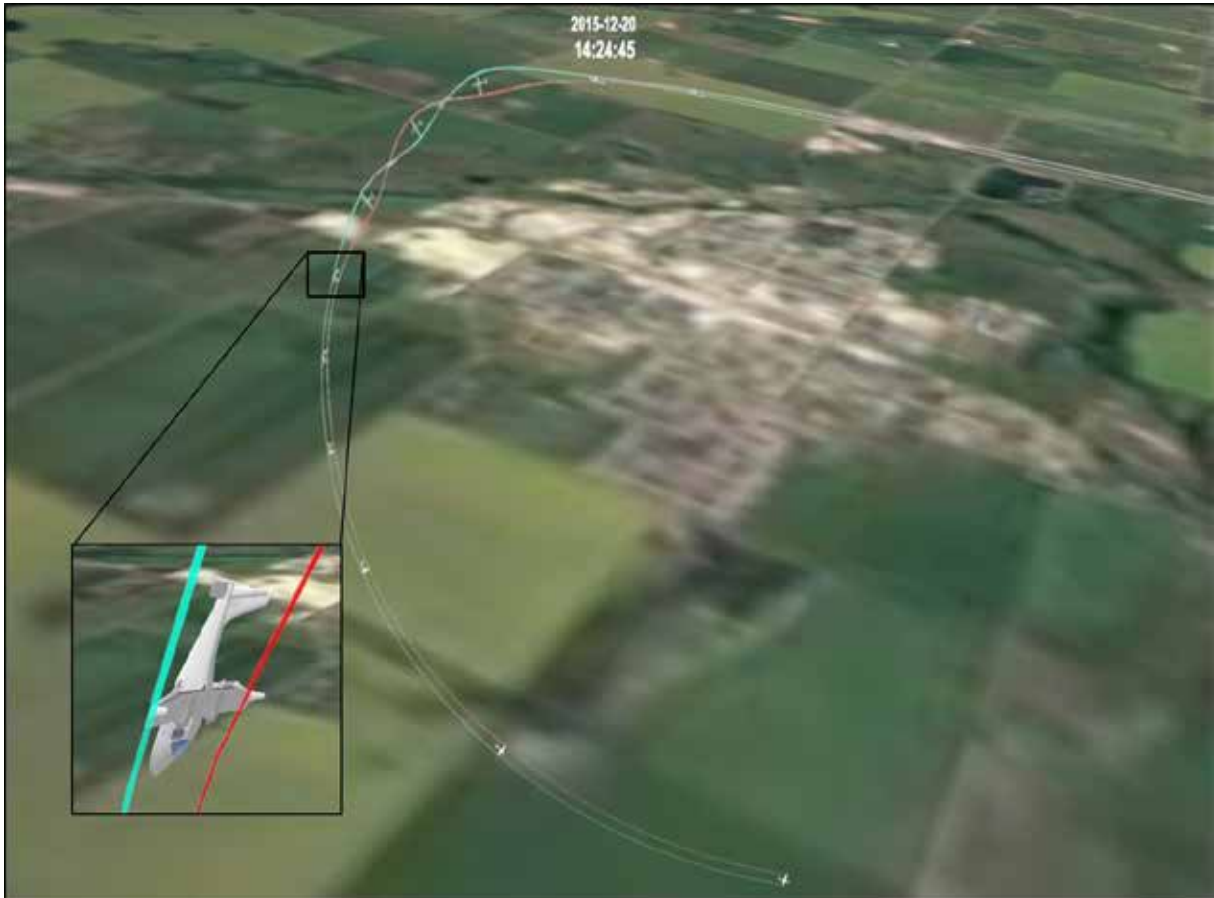
Annexe C – Analyse des données de vol : amorce de vrille et sortie du piqué de vols d'entraînement antérieurs

Dans l'un des cas enregistrés, un aéronef est sorti d'une vrille de 1,5 tour et s'est trouvé en position inversée avant d'amorcer un piqué plus abrupt encore en effectuant une demi-boucle descendante (annexe C). De toutes les pertes de maîtrise qui ont été examinées, ce cas présentait le taux de descente (12 500 pieds par minute) et le facteur de charge (3,1 g) les plus élevés, ainsi que la deuxième plus grande perte d'altitude (1400 pieds).

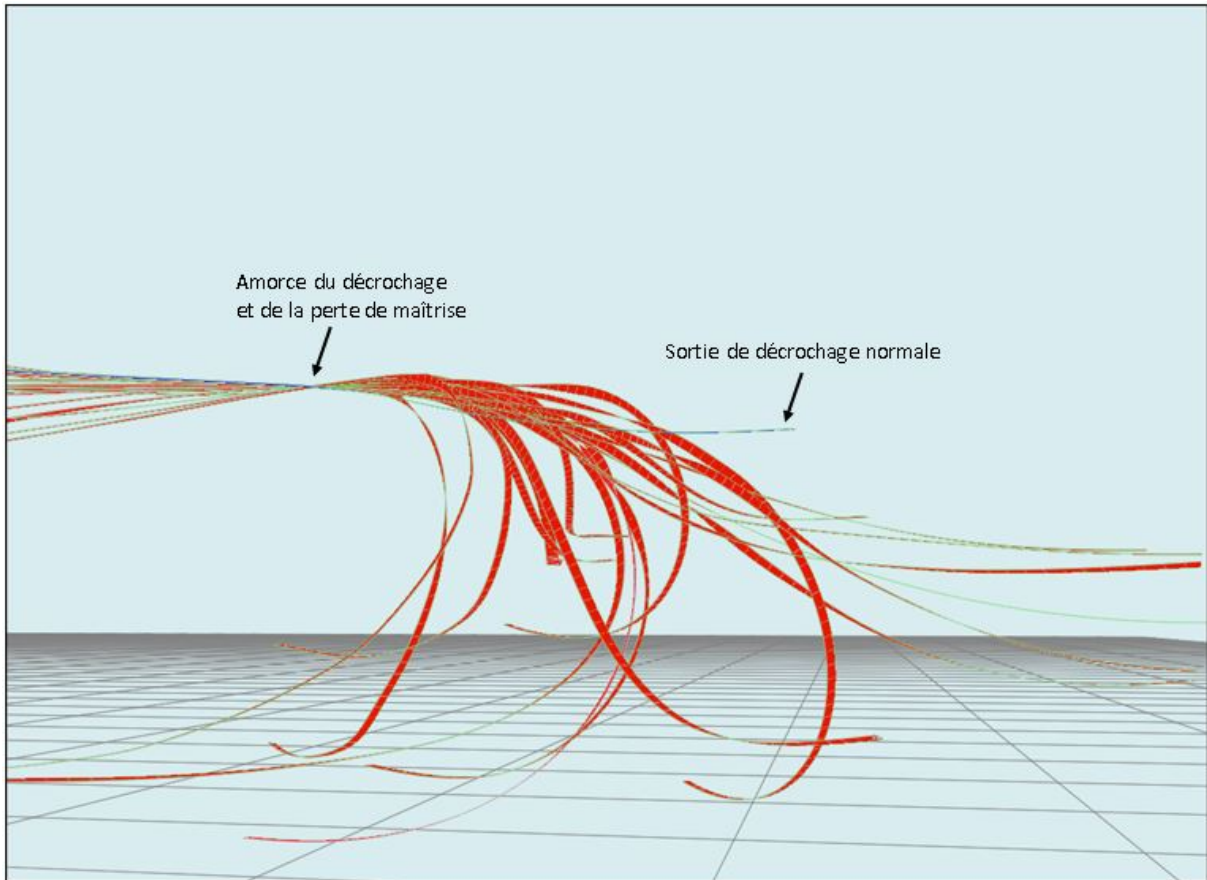
Annexe D – Analyse des données de vol : comparaison des profils de trajectoire de vol et des pertes d'altitude lors de pertes de maîtrise durant des entraînements sur la sortie de décrochage

Parmi les cas examinés, les pertes d'altitude variaient de 525 pieds à 1500 pieds, pour une perte moyenne de 960 pieds¹⁹. Tous les vols s'étaient déroulés à une altitude tout juste inférieure à 8000 pieds asl. Toutefois, cette altitude et les élévations du relief réduisaient considérablement les marges de manœuvre en cas de vrille. Les élévations du relief survolé variaient énormément; dans certains cas, des sommets locaux dépassaient 5000 pieds asl, ce qui accordait aussi peu que 2500 pieds pour rétablir l'aéronef après une excursion.

L'annexe D compare les profils de trajectoires de vol et pertes d'altitude durant les pertes de maîtrise des aéronefs en question; on y montre aussi une sortie de décrochage normale. De toutes les sorties de décrochage examinées, la plus faible hauteur au-dessus du relief fut de 700 pieds; ce cas a aussi affiché la plus importante perte d'altitude (1500 pieds).
