RAPPORT D'ENQUÊTE AÉRONAUTIQUE A17O0025

Sortie de piste

Air Canada

Airbus Industrie A320-211 (C-FDRP)

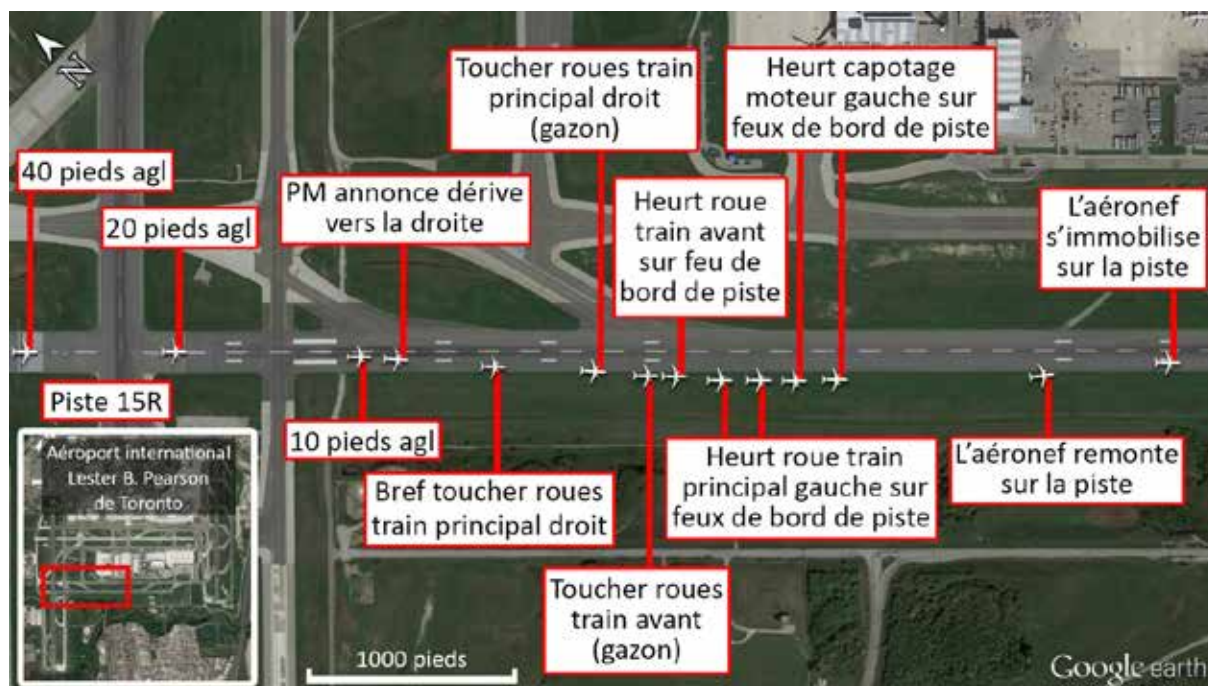
d'atterrissage principal droit. À ce stade, l'aéronef se trouvait sur le revêtement asphalté de la piste, à 2227 pieds du seuil décalé et à 64 pieds à droite de l'axe de piste. La roue extérieure du train d'atterrissage principal droit était à environ 20 pieds du bord de piste droit. L'aéronef a continué de dériver vers la droite après le bond, et lorsque les roues du train d'atterrissage principal droit ont de nouveau touché le revêtement, elles étaient environ 8 pieds à droite du revêtement asphalté, dans le gazon mouillé.

L'aéronef a continué de dériver vers la droite, et la roue du train avant s'est posé dans le gazon, environ 280 pieds au-delà du dernier point de poser des roues du train d'atterrissage principal droit. La roue avant a heurté 1 feu de bord de piste. La roue extérieure du train d'atterrissage principal gauche a ensuite heurté 2 feux de bord de piste et le capotage du moteur gauche en a heurté 2 autres; le pneu extérieur gauche a crevé et s'est dégonflé.

Le PF a déployé les inverseurs de poussée, et les moteurs de l'aéronef ont commencé à prendre des débris. Ayant réussi à réduire la vitesse de l'aéronef, le PF l'a redirigé sur la piste asphaltée, avant de l'immobiliser à 5422 pieds du seuil décalé (figure 1). L'aéronef a parcouru 2390 pieds dans le gazon.

Figure 1. Route de l'aéronef, de 20 pieds agl jusqu'à son immobilisation sur la piste (source : Google Earth, avec annotations du BST)
