# RAPPORT D'ENQUÊTE AÉRONAUTIQUE A17F0052

## **Risque de collision avec le relief**

Boeing 737-800 (C-GWSV)

Aéroport international Princess Juliana  
(Sint Maarten)

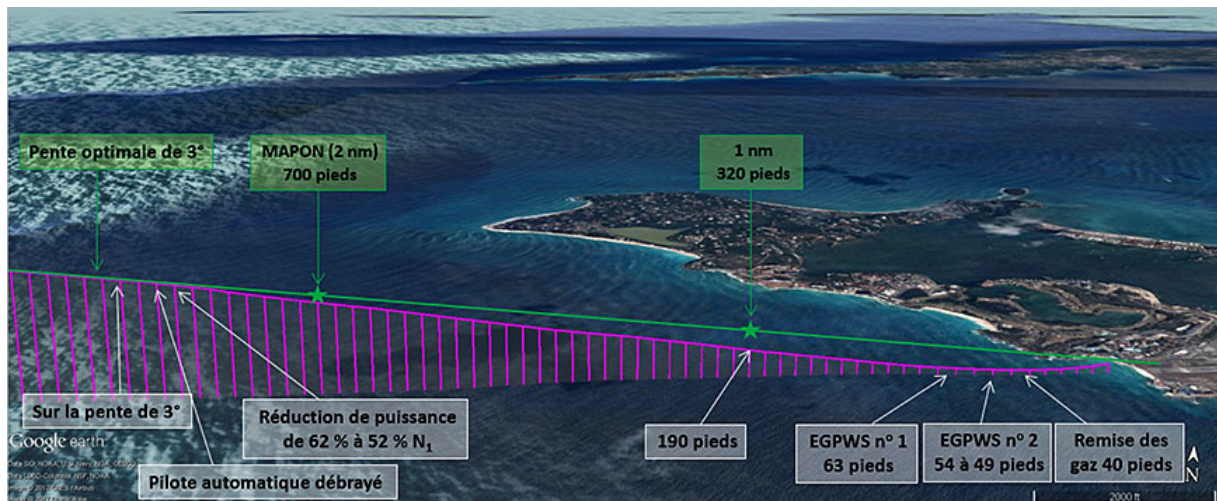
À 15 h 34 min 3 s, alors que l'aéronef était à 63 pieds au-dessus de l'eau, le système d'avertissement de proximité du sol amélioré (EGPWS) de l'aéronef a émis une alerte sonore « TOO LOW, TERRAIN » (trop bas, relief), et le PF a augmenté l'assiette à 4° en cabré. L'aéronef a poursuivi sa descente, et il y a eu une seconde alerte sonore « TOO LOW, TERRAIN » alors qu'il passait de 54 pieds à 49 pieds AGL (figure 2).

Figure 2. Angle de descente standard de 3° comparativement à la trajectoire d'approche verticale de l'aéronef

À 15 h 34 min 12 s, lorsque l'aéronef était à 40 pieds au-dessus de l'eau et à 0,3 nm du seuil de piste, l'équipage de conduite a amorcé une remise des gaz. L'altitude la plus faible enregistrée par l'EGPWS durant la descente était de 39 pieds AGL.

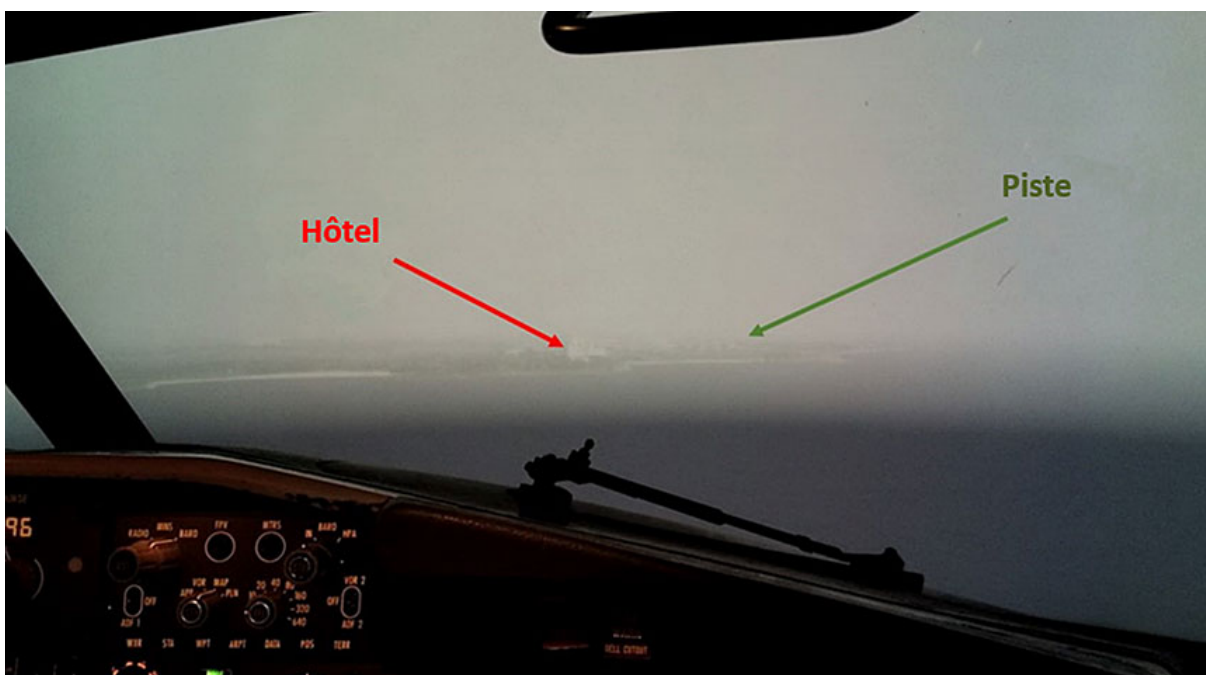
Le simulateur n'a pas permis de reproduire exactement toutes les conditions visuelles au moment de l'événement, comme l'effet de la pluie sur le pare-brise. Toutefois, l'exercice a permis d'établir l'importante baisse de perceptibilité visuelle des environs de la piste lorsque la visibilité diminuait à moins de 2000 m. Il a également mis en lumière la nécessité de régler le balisage lumineux de piste et les feux PAPI à une intensité élevée pour délimiter clairement les bords de la piste dans des conditions de visibilité réduite.

Figure 3. Repères visuels tels qu'ils se présentent dans un simulateur de vol à environ 500 pieds AGL par visibilité réduite
