RAPPORT D'ENQUÊTE FERROVIAIRE R16E0102

Déraillement en voie principale

Compagnie des chemins de fer nationaux du
Canada

Point milliaire 96,38, subdivision de Grande Cache
Grey (Alberta)

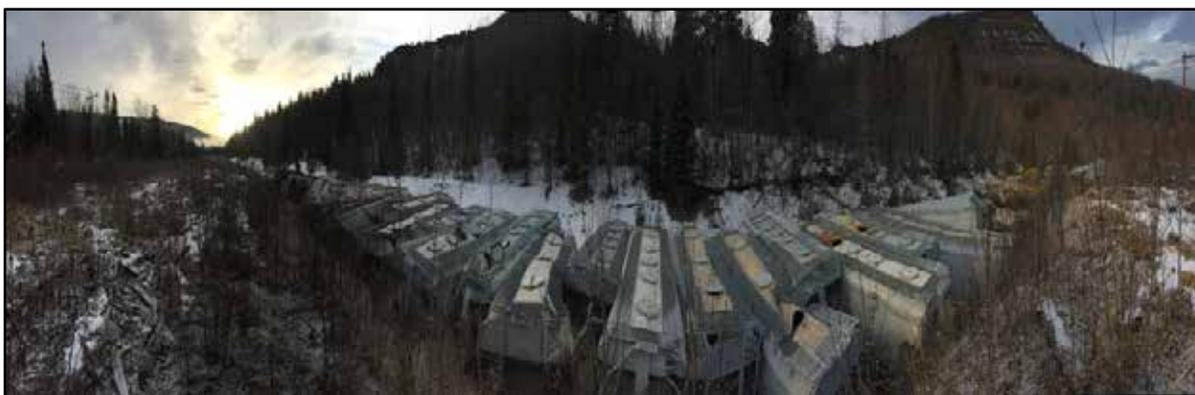
Figure 2. Wagons déraillés

Le premier wagon (CEFX 312560) derrière les locomotives de tête est demeuré attelé et n'a pas déraillé. Les wagons des positions 2 à 29 ont déraillé. Le 2^e wagon et le 3^e wagon ont déraillé du côté haut de la courbe et se sont reversés. Les wagons des positions 4 à 26 étaient empilés en portefeuille en travers des rails (figure 2). Les wagons 27, 28 et 29 ont déraillé à la verticale sur la pente.

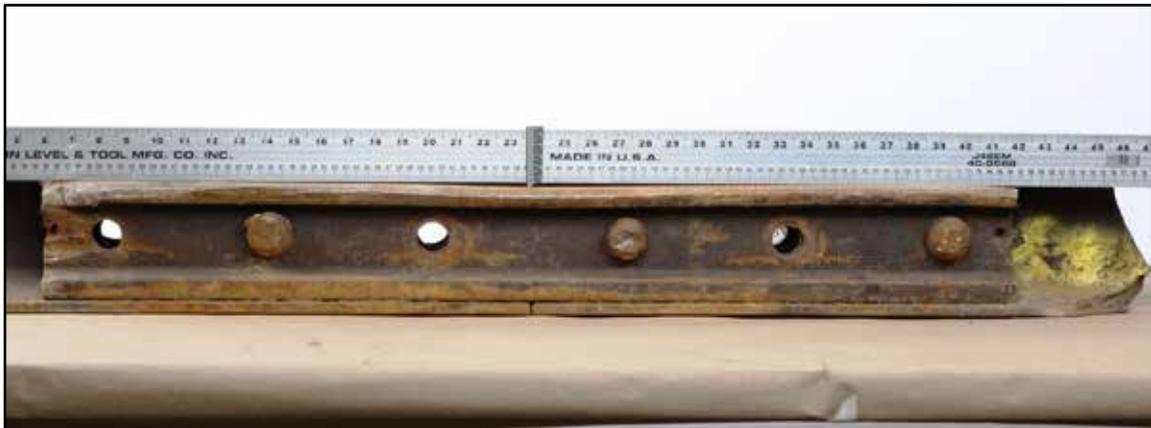
Figure 6. Éclisse du côté intérieur avec boulons manquants

Un rail de raccord de 34 pieds (fabriqué en 1987 par Sydney) avait auparavant été installé dans le rail haut près du point milliaire 96,38. Avant l'événement à l'étude, on avait confirmé que les 2 éclisses du rail de raccord étaient solidement boulonnées. Après l'événement, les 2 éclisses étaient intactes, mais les écrous (du côté intérieur) des 3 boulons avaient été arrachés sur chacune des éclisses (figure 6). Le rail de raccord était également rompu tout près du joint sud.

Les éclisses du côté intérieur présentait des marques d'usure latérale. L'usure du champignon du rail haut était de 7 mm, soit 1 mm sous la limite de 8 mm spécifiée dans les Normes de la voie de l'Ingénierie du CN avant que des éclisses à profil bas ne soient nécessaires.

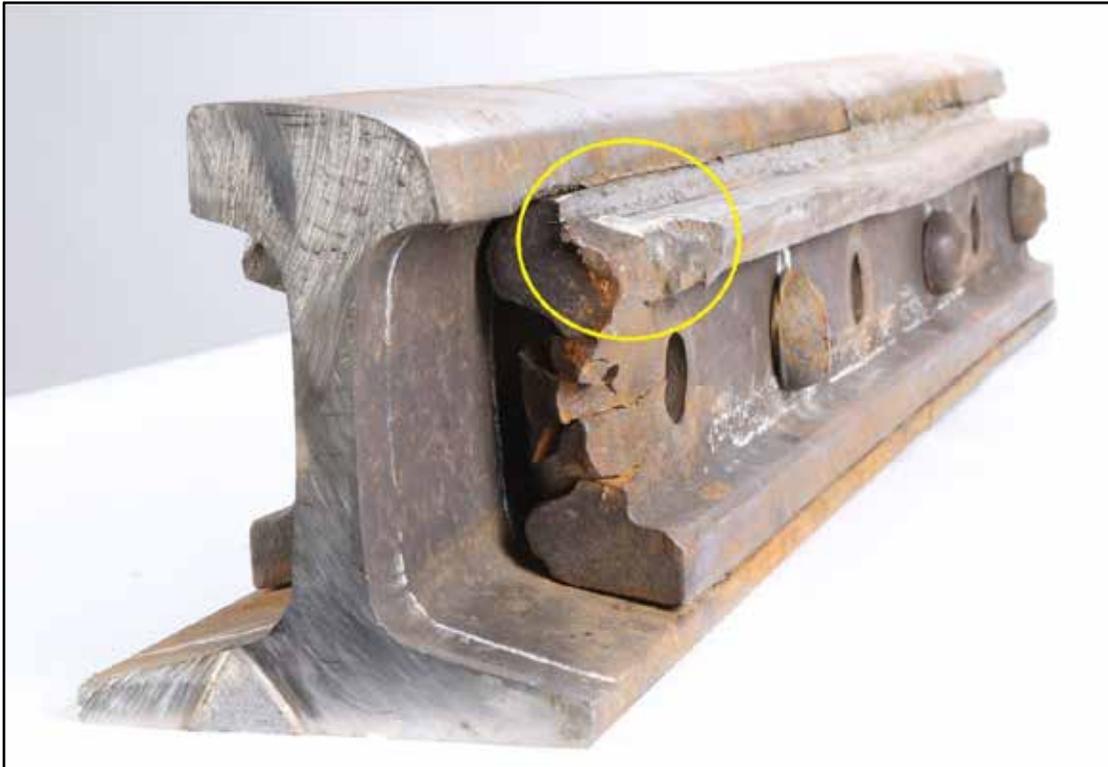
Figure 8. Éclisse intérieure et trou de boulon, et dommages causés par le boudin de roue sur le coin de l'éclisse (encerclé)

Un examen détaillé du joint de rail (figure 8) a permis de déterminer que le rail de raccord et le morceau de rail se sont rompus en surcharge comme suite aux forces de déraillement. Aucun défaut préexistant n'a été constaté.

L'usure du champignon mesurée sur le rail de raccord et le morceau de rail était en deçà des limites spécifiées dans les Normes de la voie de l'Ingénierie du CN. La profondeur de l'écrasement aux abouts de rail mesurée sur le joint de rail en cause était en deçà de la limite spécifiée dans les Normes de la voie de l'Ingénierie du CN.

L'éclisse du côté intérieur comportait 3 trous de boulon vides et présentait des dommages causés par des chocs de boudins de roues. Ces 3 boulons manquants de l'éclisse ont probablement été arrachés durant le déraillement.
