RAPPORT D'ENQUÊTE FERROVIAIRE R17H0015

Collision à un passage à niveau

Chemin de fer Canadien Pacifique

Point milliaire 121,36, subdivision de Belleville

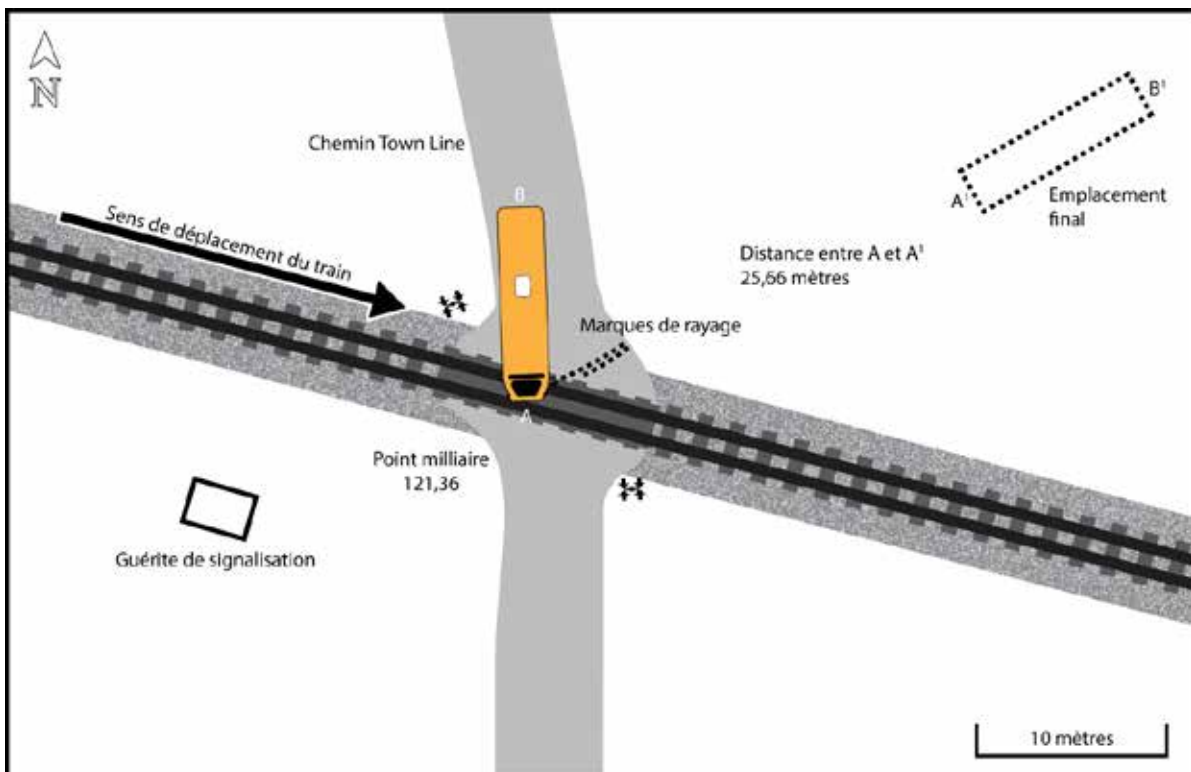
Figure 2. Plan des lieux

Après la collision, l'autobus s'est immobilisé à environ 26 m de la route, dans le quadrant nord-est du passage à niveau (figure 2). L'impact a grandement endommagé l'avant (cabine) et l'arrière de l'autobus (figures 3 et 4). La collision a détruit le côté passager de la cabine. Le mât de signalisation situé dans le quadrant nord-est du passage à niveau s'est abattu sur le sol. On a constaté des marques de rayage sur la surface de la route entre la voie et l'emplacement de l'autobus.

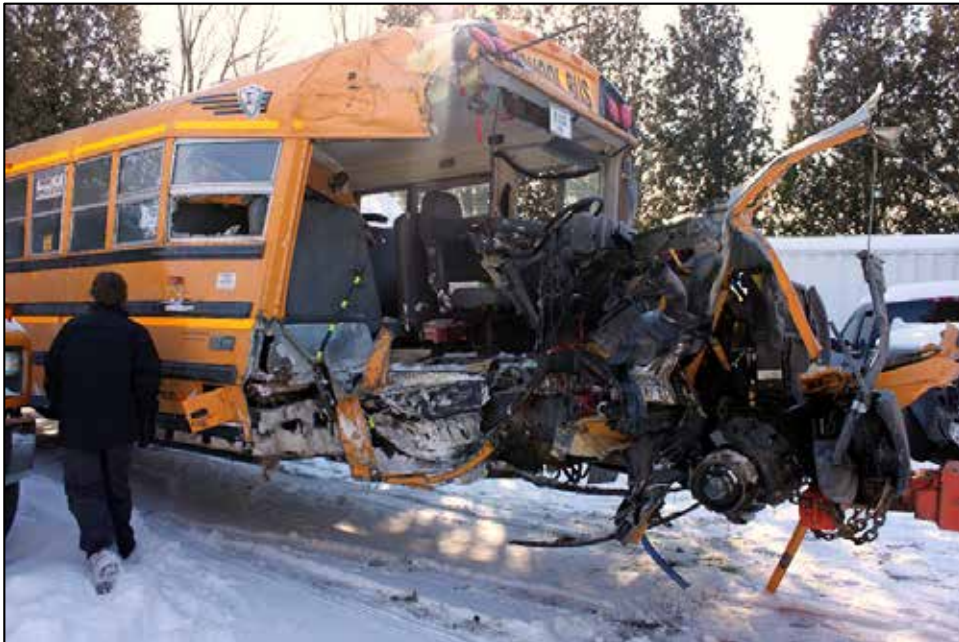
Figure 3. Côté passager avant de l'autobus scolaire endommagé

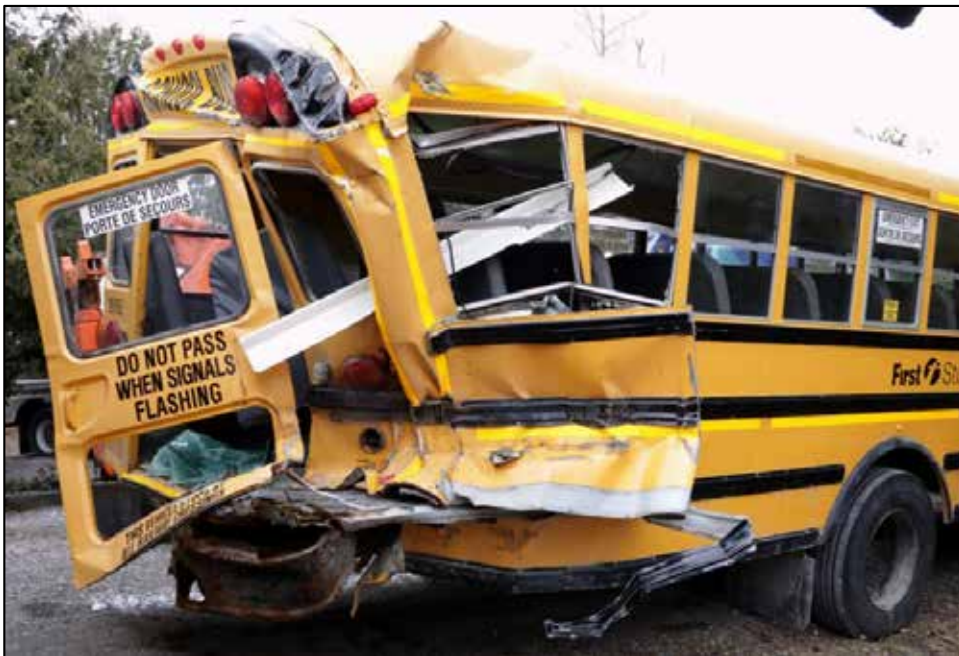
Figure 4. Arrière de l'autobus scolaire endommagé

- Comme les forces d'impact ont probablement dépassé le seuil de résistance des joints de carrosserie (défini à l'article 221 des NSVAC) en raison de la vitesse du train au moment de l'impact (52 mi/h), la rupture des joints entre les panneaux de carrosserie et le plancher dans le coin arrière droit de l'autobus était inévitable.

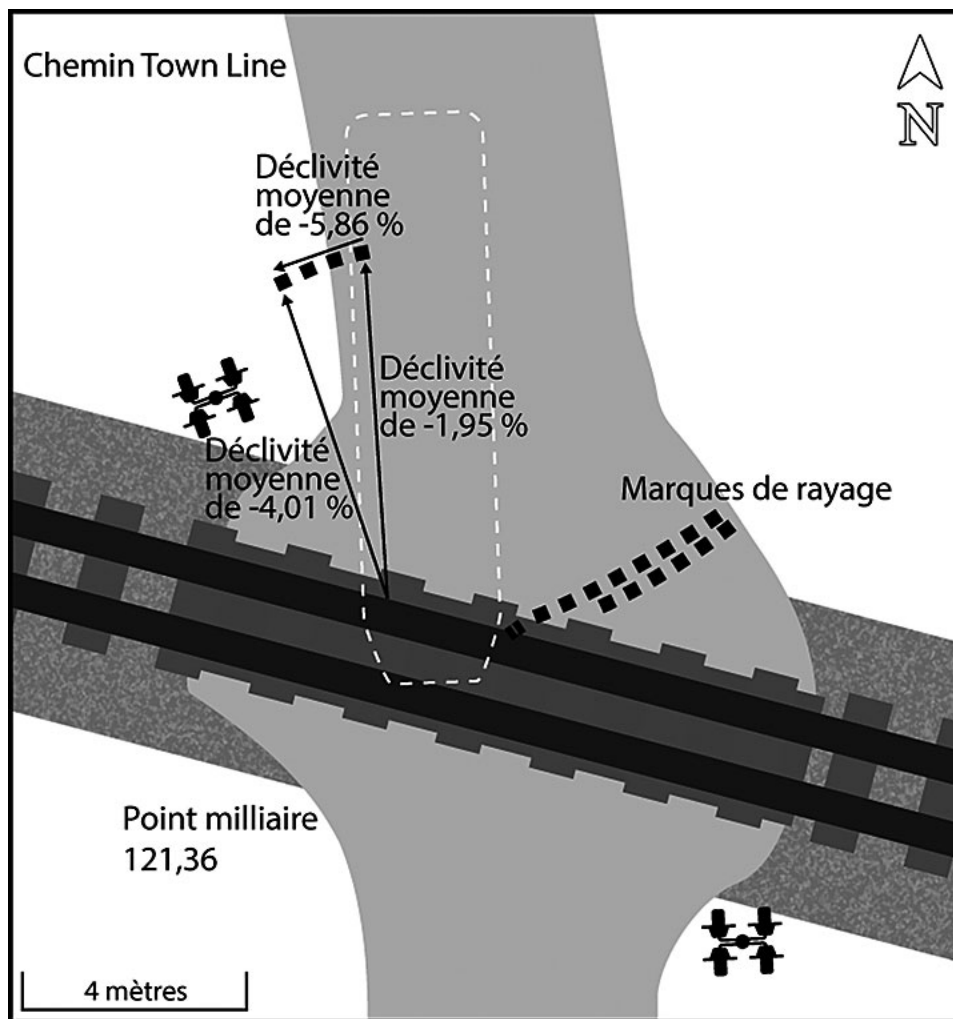
En direction sud vers le passage à niveau, la déclivité de la route est de 5,68 % jusqu'à environ 8 m (26,2 pieds) du rail le plus proche, puis elle diminue à une moyenne de 1,66 %. À 6,1 m (19,9 pieds) du rail le plus proche (à l'endroit approximatif où les pneus arrière de l'autobus immobilisé se trouvaient), la déclivité de la route était de 1,95 % (figure 6). À cet endroit, la pente perpendiculaire de la route (c.-à-d., vers l'accotement ouest) était de 5,86 %, ce qui se traduisait par une déclivité moyenne de 4,01 % près de l'accotement.

Figure 6. Déclivité de la route du côté nord du passage à niveau

L'autobus en cause dans l'événement à l'étude s'est retrouvé coincé à un passage à niveau muni de feux clignotants et d'une sonnerie. L'autobus a été incapable de gravir la légère déclivité en raison d'une perte d'adhérence de ses roues arrière sur la chaussée. Si l'autobus avait traversé le passage à niveau à une allure plus près de la vitesse limite de la route, il est probable qu'il ne se serait pas embourbé.
