RAPPORT D'ENQUÊTE MARITIME M16C0137

Collision

Navire à passagers C03097QC
Les Bergeronnes (Québec)
29 août 2016

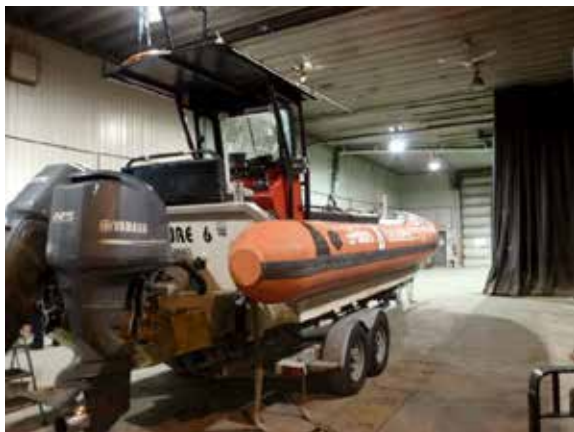
La propulsion est assurée par 2 moteurs hors-bord développant un total de 450 horsepower (figures 1 et 2). Selon les conditions de chargement, le franc-bord du navire varie de 67 cm à 78 cm en eau salée.

Figure 1. Poupe et poste de conduite de l'*Aventure 6* Figure 2. Côté tribord et proue de l'*Aventure 6*

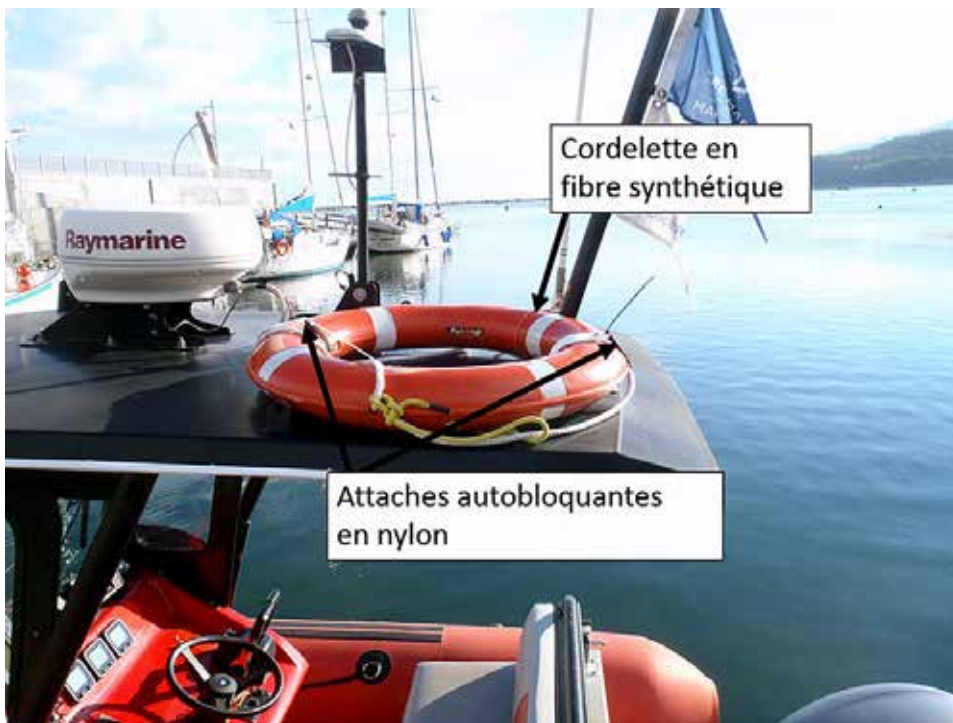
Par le passé, l'*Aventure 6* et ses navires jumeaux avaient quelquefois perdu des bouées de sauvetage en mer; les sangles de type bateau de plaisance utilisées pour arrimer la bouée au navire n'étaient pas conçues pour supporter le vent, les vibrations et les mouvements brusques rencontrés lors des excursions en mer. Pour prévenir la perte d'autres bouées, le dispositif d'arrimage a été modifié sur toute la flotte par l'ajout de cordelettes en fibre synthétique et d'attaches autobloquantes en nylon (figure 3).

Figure 3. Dispositif d'arrimage de la bouée de sauvetage

Sur tous ses navires de taille et de conception semblables de la flotte, le dispositif d'arrimage de la bouée de sauvetage faisait en sorte qu'il fallait d'abord retirer les attaches autobloquantes en nylon et les cordelettes en fibres synthétiques retenant la bouée à son support avant de pouvoir l'utiliser. Ni les attaches autobloquantes ni les cordelettes ne pouvaient être détachées facilement à la main et devaient plutôt être coupées. Or, aucun outil à cet effet ne se trouvait à portée de la main près du support de bouée.

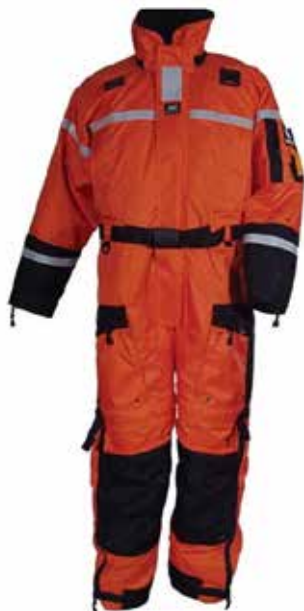
L'opérateur et les passagers de l'*Aventure 6* portaient des vêtements de flottaison pour les protéger face à un environnement hostile et en cas d'urgence. L'opérateur était vêtu d'une combinaison flottante Helly Hansen (figure 5), et tous les passagers portaient un manteau de flottaison Mustang, classé comme un vêtement de protection contre les éléments marins, et un pantalon imperméable ordinaire (non flottant, non isolé) (figure 6).

Figure 5. Combinaison de flottaison Helly Hansen portée par l'opérateur du navire

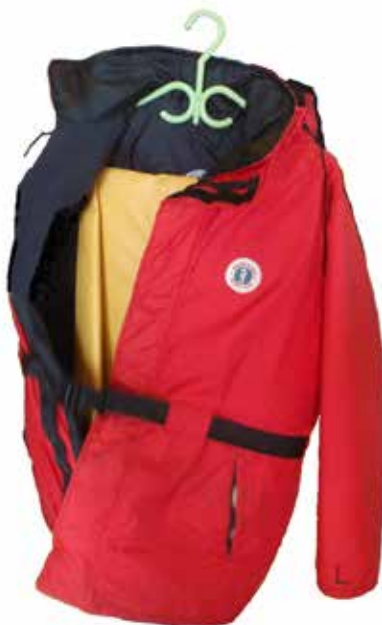
Figure 6. Manteau de flottaison Mustang et pantalon imperméable jaune portés par les passagers
