RAPPORT D'ENQUÊTE MARITIME M17A0004

Échouement

Navire-citerne *Arca 1*
Little Pond (Nouvelle-Écosse)
8 janvier 2017

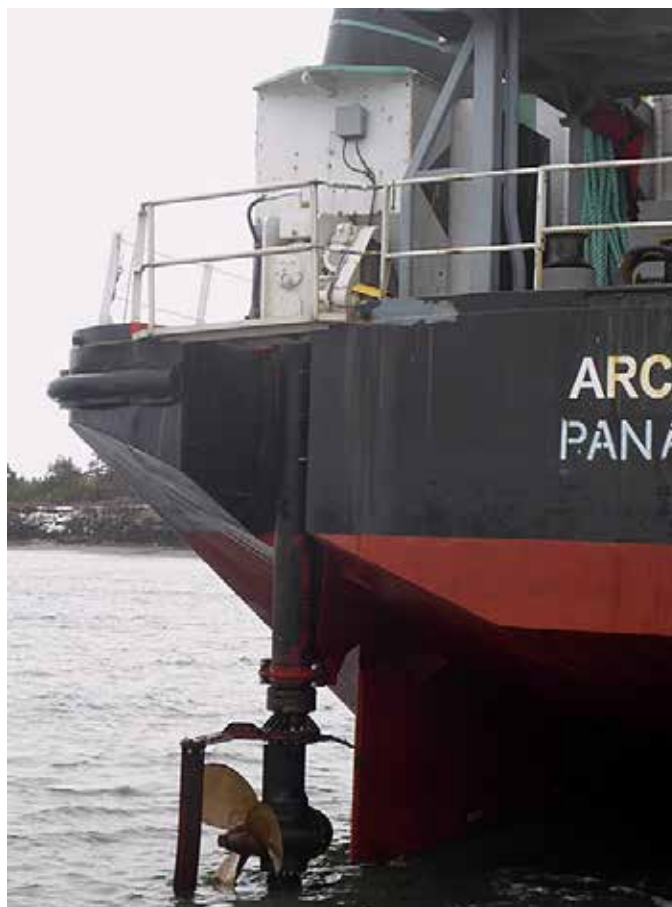
Figure 2. Transmission en Z bâbord

Pendant l'événement, la plaque de friction de l'embrayage du moteur bâbord avait glissé, entraînant la surchauffe puis la défaillance de l'embrayage.

L'enquête a permis de déterminer que l'embrayage du moteur bâbord de l'*Arca 1* avait rompu. Comme sa propulsion était réduite et que les conditions météorologiques étaient mauvaises, le navire n'a pas pu avancer, a dévié vers le rivage et s'est échoué.

Lors de la perte de propulsion bâbord due à la défaillance de l'embrayeur du moteur bâbord, la force de propulsion disponible a été réduite de moitié, réduisant ainsi la vitesse du navire à environ 6 nœuds. Après cette perte de vitesse, il a fallu plus de temps pour effectuer la traversée, et le navire n'a pu arriver à Sydney avant que les conditions météorologiques ne se détériorent. Dans des conditions météorologiques particulièrement mauvaises, il a perdu peu à peu son erre et a finalement dévié vers l'ouest.

Pour éviter que les machines du navire ne tombent en panne, il faut accomplir certains travaux d'entretien. Les procédures d'entretien sont normalement établies conformément aux recommandations du fabricant d'équipement d'origine. En ce qui concerne l'embrayage de la machine de propulsion bâbord, le manuel du fabricant d'équipement d'origine indiquait qu'il fallait vérifier la tension de l'embrayage et la régler, au besoin, lors de l'installation d'un nouveau disque d'embrayage et pendant son usure d'adaptation au système. Il énonçait également qu'après la période d'adaptation, il fallait régulièrement vérifier le réglage de l'embrayage. Si l'embrayage patine, cela signifie qu'il faut le régler.

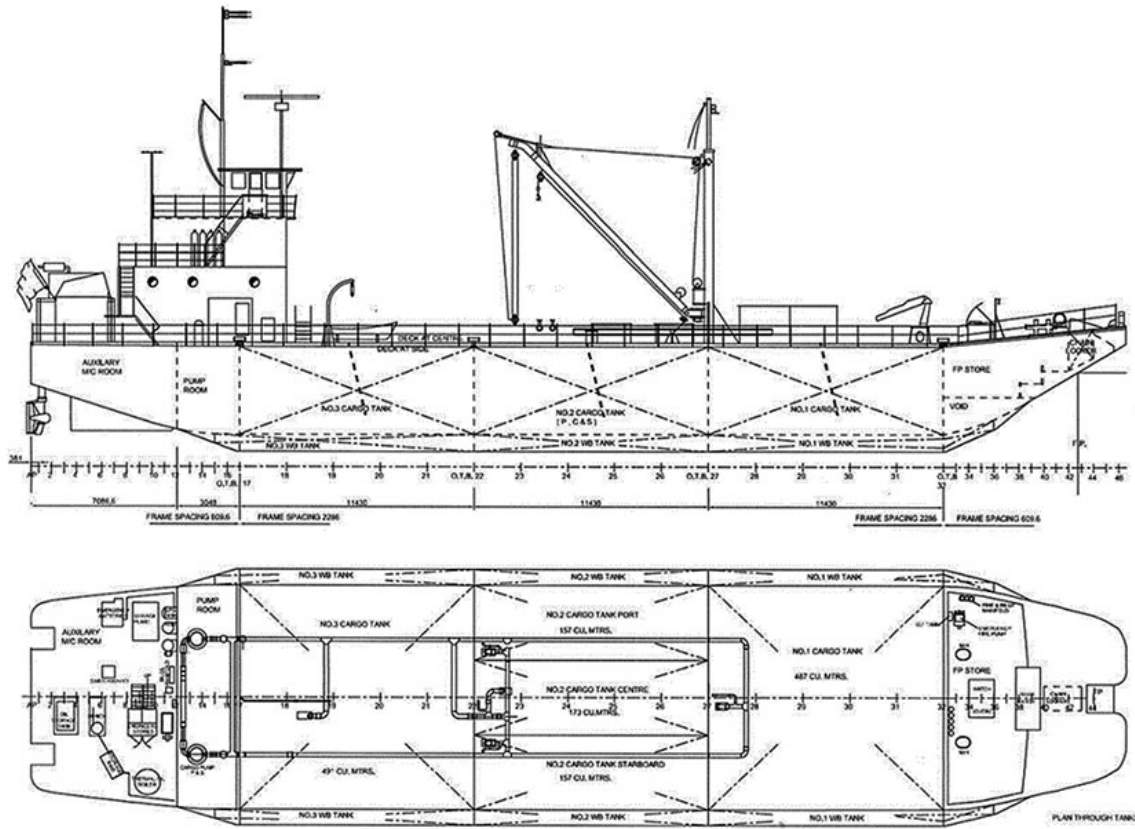
Annexe A – Plan d'ensemble de l'Arca 1

double coque (annexe A). Cette installation avait créé un espace de 750 mm entre la coque intérieure et la coque extérieure, lequel comprenait 3 citernes de ballast. Deux moteurs diesel 12V92 alimentant 2 transmissions en Z par l'entremise d'un embrayage de prise de force sont montés sur la poupe et propulsent le navire vers l'avant. Chaque transmission en Z (figure 2) peut effectuer un tour complet (rotation de 360°) et comprend une hélice à pas fixe. On gouverne le navire en modifiant l'orientation des unités de propulsion.
