TP 185F Numéro 3/2018

SÉCURITÉ AÉRIENNE — NOUVELLES

Rapports finaux du BST

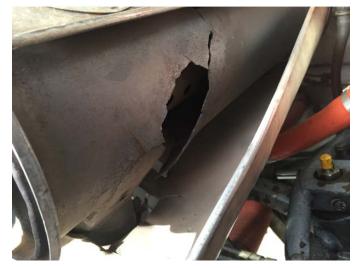
Le Ministère a été mis au courant de cette défectuosité environ 13 heures de vol, soit près de 3 mois, après la date d'achèvement de l'inspection du silencieux, effectuée conformément à la consigne de navigabilité (CN) CF-90-03R2 (la CN exige une inspection du silencieux une fois par an ou toutes les 150 heures).

Le technicien d'entretien d'aéronefs (TEA) qui a fait l'inspection en question n'a pas enlevé le carénage du silencieux d'échappement pour faciliter l'inspection, mais il a plutôt choisi d'ouvrir le carénage au niveau de la ligne de joint et d'utiliser un miroir. Étant donné que le TEA n'a pas enlevé le carénage comme l'exige la CN, il est probable qu'il n'ait pas remarqué une défectuosité du silencieux qui a contribué à la défaillance. \triangle

Figure 1. Silencieux endommagé

Figure 2. Silencieux endommagé

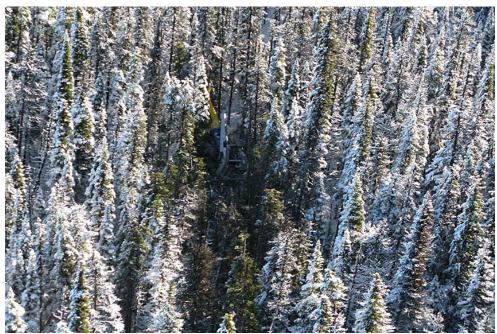
L'aéronef a subi d'importants dommages lors de l'impact. Les forces d'impact ont projeté vers l'avant les bagages qui étaient rangés à l'arrière de la cabine; les bagages ont heurté les occupants. Le pilote a subi des blessures mortelles, et 2 passagers ont été grièvement blessés. Les 2 autres passagers ont été légèrement blessés. La radiobalise de repérage d'urgence (ELT) de 406 MHz s'est déclenchée à l'impact. Le système de recherche et sauvetage par satellite Cospas-Sarsat a reçu le signal de l'ELT, et le Centre conjoint de coordination de sauvetage (JRCC) à Victoria a lancé des opérations de recherche et sauvetage. Un des passagers a

Figure 2. Photo des lieux de l'accident montrant l'épave de l'aéronef, vue depuis la direction du vol

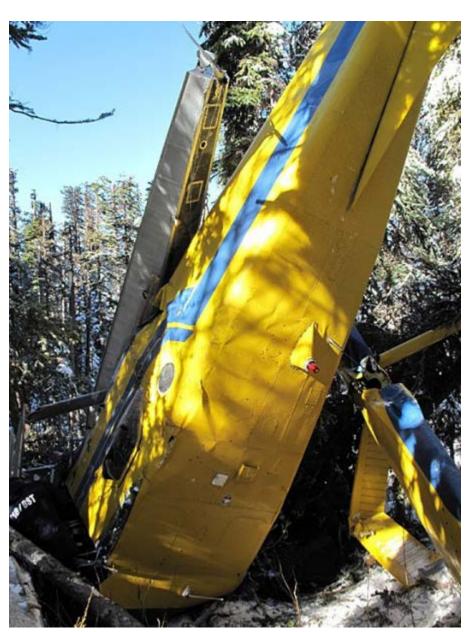
L'enquête a établi que les sièges arrière s'étaient partiellement séparés de la structure de l'aéronef durant l'événement. Les dommages causés à ces sièges étaient caractéristiques d'un déplacement vers l'avant des bagages de cabine non arrimés durant

Figure 3. L'aéronef sur les lieux de l'accident

l'événement. Les blessures des passagers qui occupaient les sièges arrière ont été causées par les bagages non arrimés et en raison des forces d'impact subies par l'aéronef.

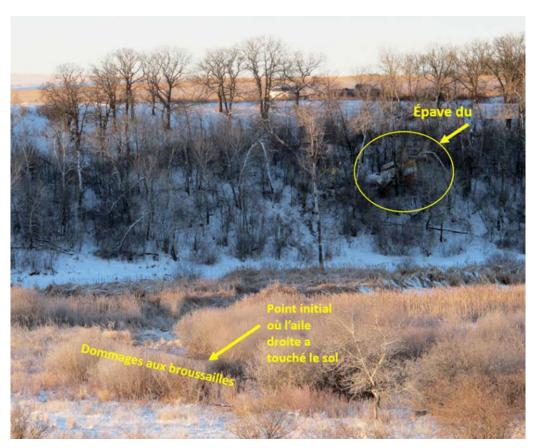
Le pilote occupait le siège de gauche. Le siège s'était détaché des points de fixation avec la cellule. La ceinture-baudrier du pilote était attachée. Le train d'atterrissage était sorti et verrouillé, et les volets étaient rentrés.

Tous les composants de l'aéronef ont été retrouvés dans le sillon de l'épave. L'examen de l'épave n'a révélé aucune condition mécanique préexistante qui aurait pu contribuer à l'accident.

Figure 2. Vue du lieu d'impact initial et de l'épave
