Rapport d'enquête sur la sécurité du transport aérien A17P0170

VOL SELON LES RÈGLES DE VOL À VUE DANS DES CONDITIONS MÉTÉOROLOGIQUES QUI SE DÉGRADENT ET COLLISION AVEC LE RELIEF

Mooney M20D (C-FESN)

Revelstoke (Colombie-Britannique), 26 nm NE

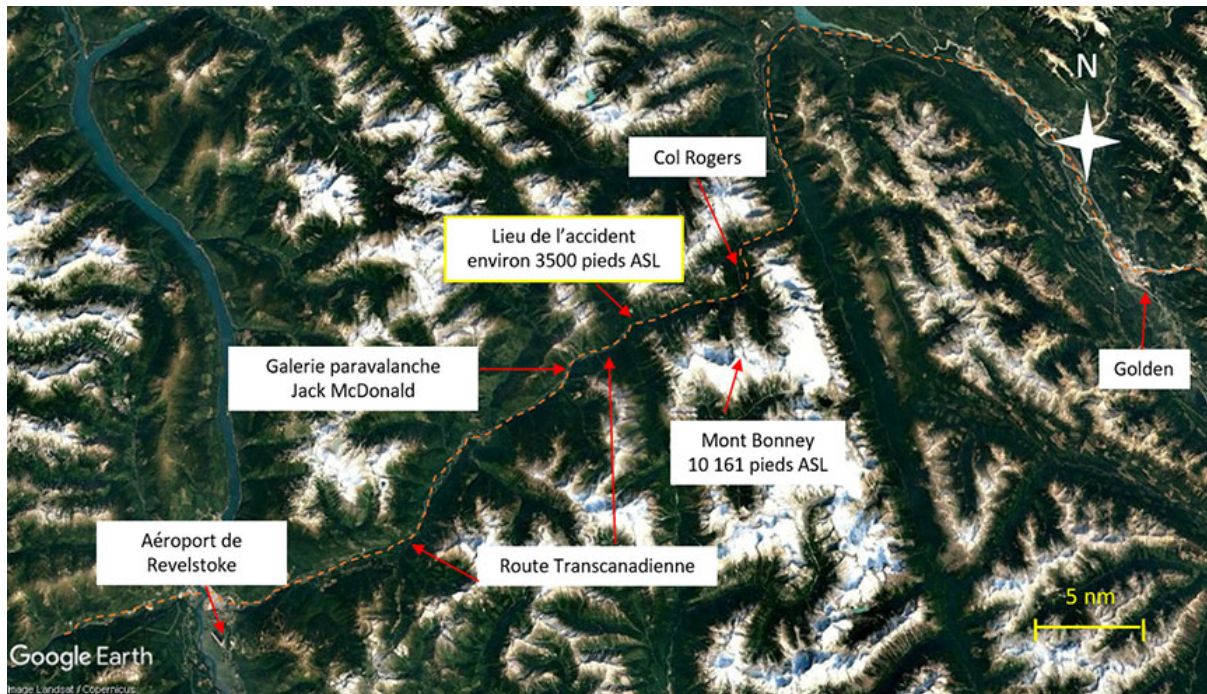
montagnes Columbia. Vers 15 h 10, tandis que l'aéronef survolait CYRV, il a effectué 4 virages de 360° vers la gauche tout en descendant à environ 4200 pieds ASL. L'aéronef a ensuite suivi la route Transcanadienne en direction est vers le col Rogers (figure 2). Tandis que l'aéronef suivait la route, son altitude au-dessus du sol (AGL) fluctuait entre 1200 et 3300 pieds. Vers 15 h 27, l'aéronef a franchi la galerie paravalanche Jack McDonald à 5200 pieds ASL (environ 2300 AGL) à une vitesse de 131 nœuds. Les 2 derniers points de poursuite du système de positionnement mondial (GPS), qui étaient très près du lieu de l'accident, indiquaient que la vitesse anémométrique de l'aéronef avait diminué de 147 nœuds à 82 nœuds, et que l'aéronef avait monté de 1710 pieds AGL environ à 2550 pieds AGL en 11 secondes.

Figure 2. Dernière position connue de l'aéronef et lieu de l'accident (Source : Google Earth, avec annotations du BST)

Le 10 septembre 2018, un hélicoptère qui se dirigeait vers l'aéroport de Kamloops (CYKA) (Colombie-Britannique) a trouvé le lieu de l'accident à environ 26 milles marins (nm) au nord-est de CYRV (figure 2). L'épave se trouvait dans le parc national des Glaciers, dans un secteur densément boisé situé à environ 500 pieds au nord de la route Transcanadienne et à quelque 3500 pieds ASL.

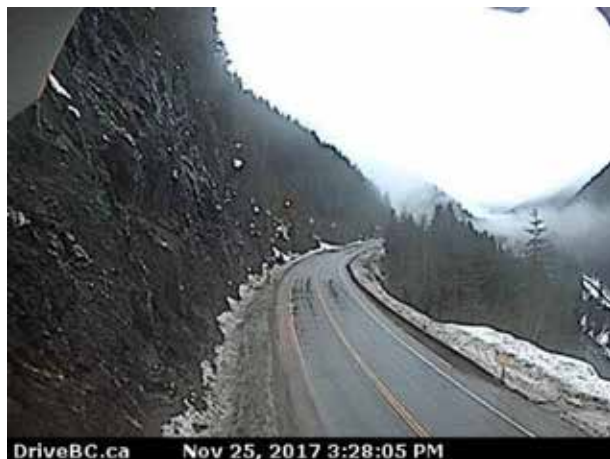
À 15 h 28 le 25 novembre 2017, une caméra Web locale a saisi des images qui montraient un plafond bas, du brouillard et une visibilité limitée à cause de la neige près du lieu de l'événement (figures 4 et 5).

Figure 4. Vue vers le nord-est saisie à 15 h 28 à la galerie paravalanche Jack McDonald (3050 pieds ASL), à 22 nm au nord-est de CYRV, le jour de l'événement (Source : DriveBC.ca)

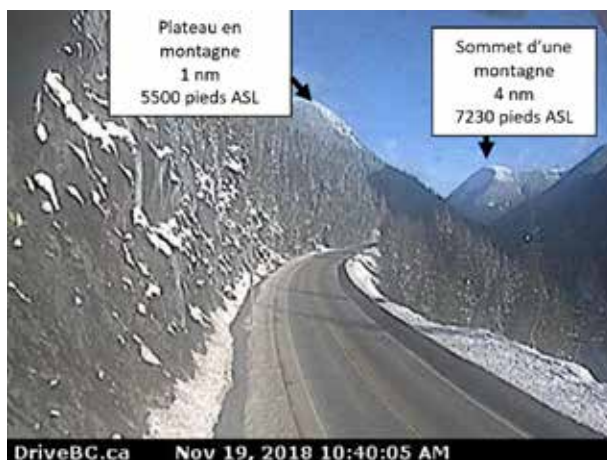
Figure 5. Vue vers le nord-est saisie à 10 h 40 à la galerie paravalanche Jack McDonald (3050 pieds ASL), à 22 nm au nord-est de CYRV, le 19 novembre 2018 (Source : DriveBC.ca, avec annotations du BST)

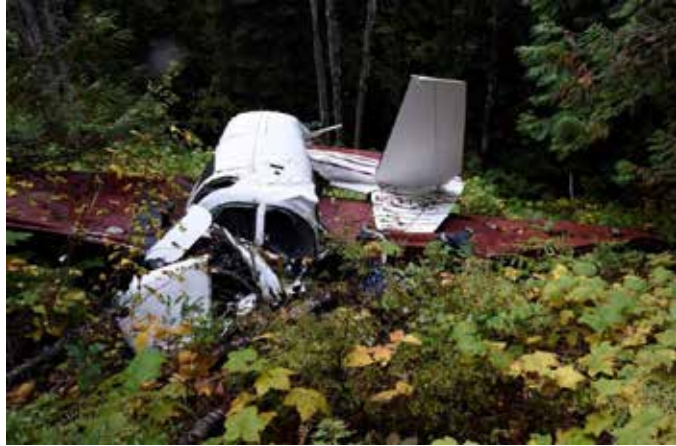
On a retrouvé l'aéronef à quelque 3500 pieds ASL, à 500 pieds au nord de la route Transcanadienne, dans un secteur densément boisé (figure 6). La majeure partie de l'épave a été retrouvée sur les lieux du point d'impact. Un examen de l'épave a révélé que l'aéronef a percuté le relief dans une assiette en piqué prononcée. La pente du versant était de quelque 25°. Les volets étaient complètement rentrés (levés). Le

train d'atterrissage était partiellement sorti; toutefois, l'enquête n'a pas permis de déterminer si le train d'atterrissage avait été sorti intentionnellement ou s'il est sorti en raison des forces d'impact.

Toutes les gouvernes ont été retrouvées. Les dommages à l'hélice laissaient croire que le moteur produisait de la puissance au moment de l'impact.

Figure 6. Lieu de l'accident, vu vers le bas de la pente (Source : Gendarmerie royale du Canada)
