# Rapport d'enquête sur la sécurité du transport aérien A18Q0100

## COLLISION AVEC LE RELIEF

Air Saguenay (1980) inc.  
de Havilland DHC-2 (Beaver), C-FYYT  
Manic-Cinq (Québec), 44 nm WSW  
1<sup>er</sup> juillet 2018

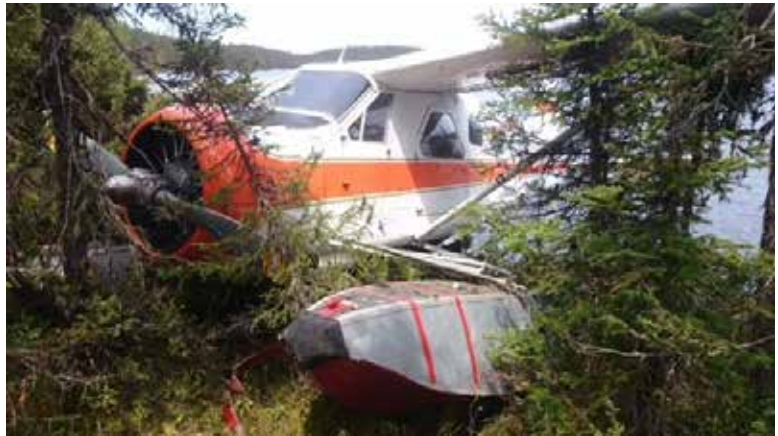
Une fois la vitesse de décollage atteinte, le pilote a effectué une manœuvre dans le but de soulever les flotteurs hors de l'eau. Cependant, le pilote a jugé que la distance restante sur le lac était insuffisante pour compléter le décollage et effectuer une montée sécuritaire. Par conséquent, il a décidé de couper le moteur pour interrompre le décollage. Conservant une trajectoire en ligne droite, l'aéronef n'a pas pu être

Figure 1. L'aéronef après la collision avec les arbres (Source : Air Saguenay)

immobilisé à temps pour éviter une collision avec les arbres (figure 1). Lors de l'impact, la radiobalise de repérage d'urgence (ELT) s'est déclenchée, et le premier signal a été reçu par le Centre conjoint de coordination des opérations de sauvetage (CCCOS) à Halifax (Nouvelle-Écosse) à 10 h 23.

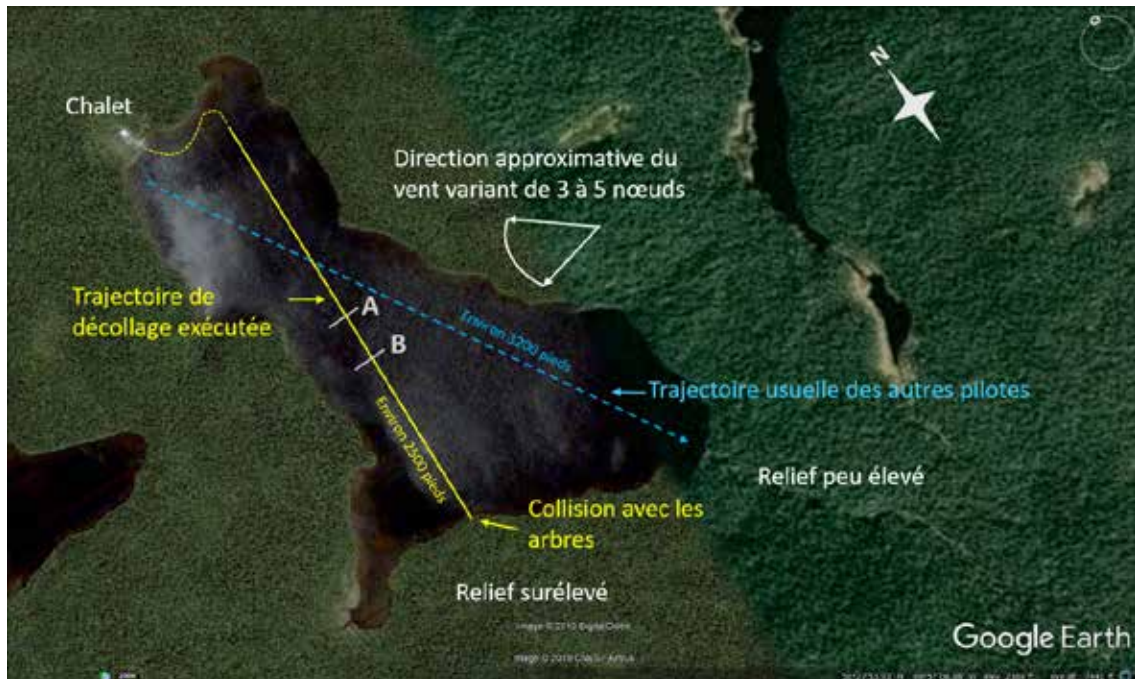
L'intention initiale du pilote dans cet événement était d'effectuer un décollage en arc de cercle à partir de la baie située au nord-est du chalet vers le relief peu élevé. Toutefois, selon les renseignements recueillis, la trajectoire du décollage était majoritairement en ligne droite jusqu'au point d'impact (figure 2). Cette trajectoire en direction du relief élevé obligeait l'avion soit à survoler le haut relief à basse altitude, soit à effectuer un virage par la gauche immédiatement après le décollage pour éviter le relief élevé. Par ailleurs, la distance nécessaire au décollage pouvait être plus grande du fait que l'avion avait une charge plus lourde.

Les calculs effectués à partir du tableau de performances au décollage avec l'avion muni de flotteurs publié par le fabricant de Havilland Aircraft of Canada Ltd. dans le manuel de vol du DHC-2<sup>8,9</sup> indiquent que la distance de décollage totale pour survoler un obstacle d'une hauteur de 50 pieds est de 1590 pieds<sup>10,11</sup>. De cette distance, environ 1100 pieds sont parcourus avec les flotteurs touchant la surface de l'eau (point A de la figure 2).

L'enquête a permis de déterminer que lorsque les vents proviennent du sud-est, comme dans l'événement à l'étude, la trajectoire de vol habituellement empruntée par les autres pilotes de la compagnie a une orientation différente qui permet une plus grande distance de décollage et de survoler le relief peu élevé sans que le pilote ait à effectuer un virage lors de sa montée initiale (figure 2).

Figure 2. Schéma illustrant la trajectoire de décollage exécutée sur le lac Jules par rapport à la trajectoire usuelle des autres pilotes, ainsi que les estimations de la distance minimale requise pour un décollage de la surface de l'eau (A) et du point d'interruption du décollage optimal (B) selon les tableaux de performances (Source : Google Earth, avec annotations du BST)

Dans l'événement à l'étude, on a coupé le moteur après avoir dépassé le point d'interruption du décollage, et on n'a pas été en mesure de ralentir l'appareil suffisamment pour éviter une collision avec la rive et les arbres.
