Rapport d'enquête sur la sécurité du transport aérien A1800150

COLLISION EN VOL

Cessna 150G, C-FGMZ (privé)
et
NLG Air Inc.
Piper PA-42 Cheyenne III, C-FCSL
Aéroport d'Ottawa/Carp (Ontario), 1,3 nm S
4 novembre 2018

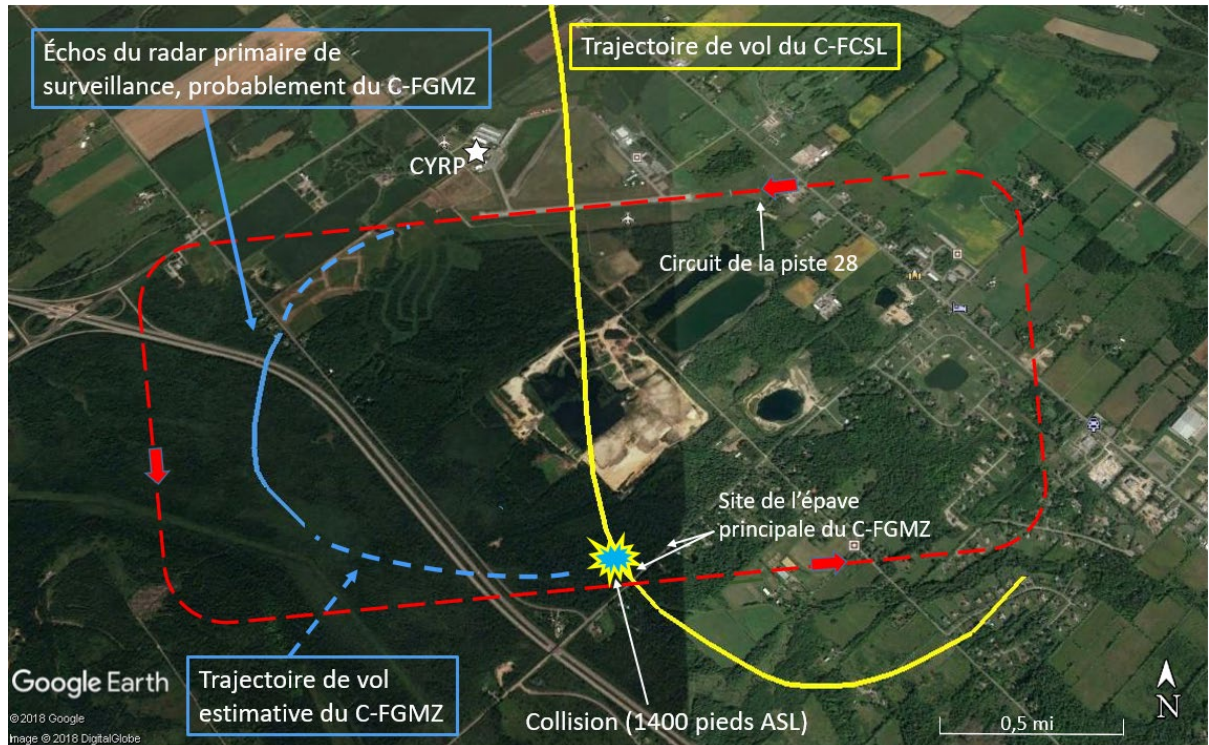
À 10 h 10, le Piper était en approche de l'aéroport à partir du nord. Il avait survolé la piste 10/28 à l'altitude de circuit pour entrer à mi-chemin de l'étape vent arrière du circuit pour atterrir sur la piste 28. C'est à ce moment que les 2 avions sont entrés en collision, à quelque 1400 pieds ASL et à environ 1,3 mille marin (nm) au sud de l'aéroport (figure 1). Le pilote du Piper n'a pas vu le Cessna alors qu'il survolait l'aéroport. L'enquête n'a pas permis de déterminer si le pilote du Cessna a vu le Piper et s'il a exécuté une manœuvre d'évitement avant la collision.

Figure 1. Trajectoires de vol du Piper (C-FCSL) et du Cessna (C-FGMZ). La section extérieure de l'aile gauche du C-FGMZ a été retrouvée à 635 pieds au sud-ouest du site de l'épave principale. (Source : Google Earth, avec annotations du BST)

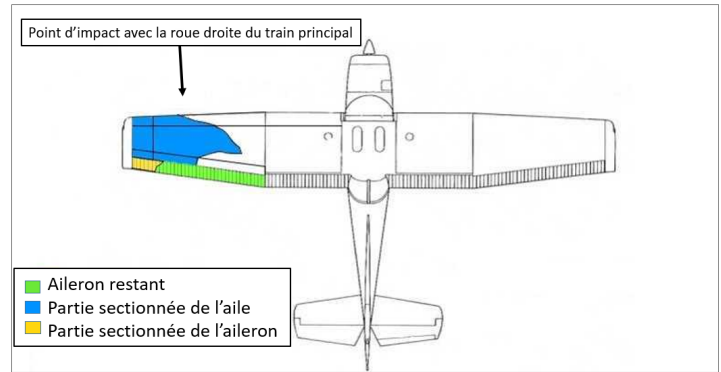
L'enquête a permis de déterminer qu'au moment de la collision, l'aile gauche du Cessna a percuté la roue du train d'atterrissage principal droit sorti du Piper à 5,75 pieds de la nervure d'aile extérieure gauche du Cessna. Les dommages attribuables au choc sur le bord d'attaque de l'aile indiquent que ce dernier a heurté la face extérieure de la roue du Piper, presque perpendiculairement à l'axe longitudinal du Piper.

Les dommages causés à la structure de l'aile ont entraîné la fragilisation et la séparation subséquente de la section extérieure de l'aile et de l'aileron (figure 2). L'avion était alors impossible à maîtriser et a rapidement amorcé un piqué prononcé avant de percuter le relief dans une assiette quasi verticale. L'avion a été détruit par la force de l'impact et l'incendie qui a suivi.

Figure 2. Dommages causés au Cessna en vol (Source : Cessna Aircraft Company, avec annotations du BST)

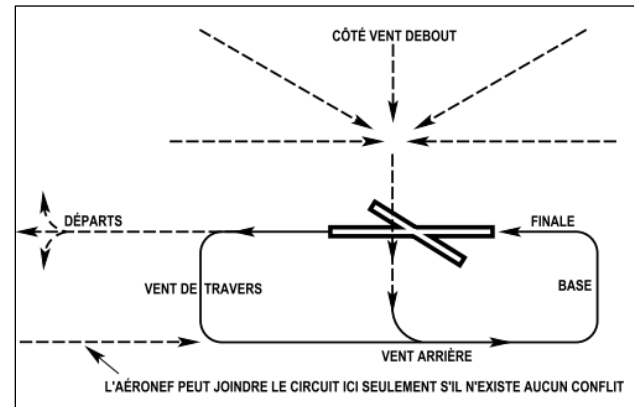
Un pilote « qui utilise un aéronef à un aéroport ou dans son voisinage doit surveiller la circulation d'aérodrome afin d'éviter les collisions⁷ »; les pilotes « sont censés effectuer leur approche et atterrir sur la piste en service⁸ ». De plus, aux aérodromes situés à l'extérieur d'une zone de fréquence obligatoire (MF)⁹, « l'approche du circuit d'aérodrome devrait se faire du côté vent debout¹⁰ » (figure 3).

Figure 3. Circuit d'aérodrome standard vers la gauche à un aéroport non contrôlé (Source : Transports Canada, TP 14371, Manuel d'information aéronautique de Transports Canada [AIM de TC], RAC – Règles de l'air et services de la circulation aérienne [11 octobre 2018], figure 4.6.)
