# Rapport d'enquête sur la sécurité du transport ferroviaire R18D0067

## DÉTAILLEMENT EN VOIE PRINCIPALE

Chemin de fer Canadien Pacifique  
Point milliaire 35,83, subdivision d'Adirondack  
Delson (Québec)  
9 juillet 2018

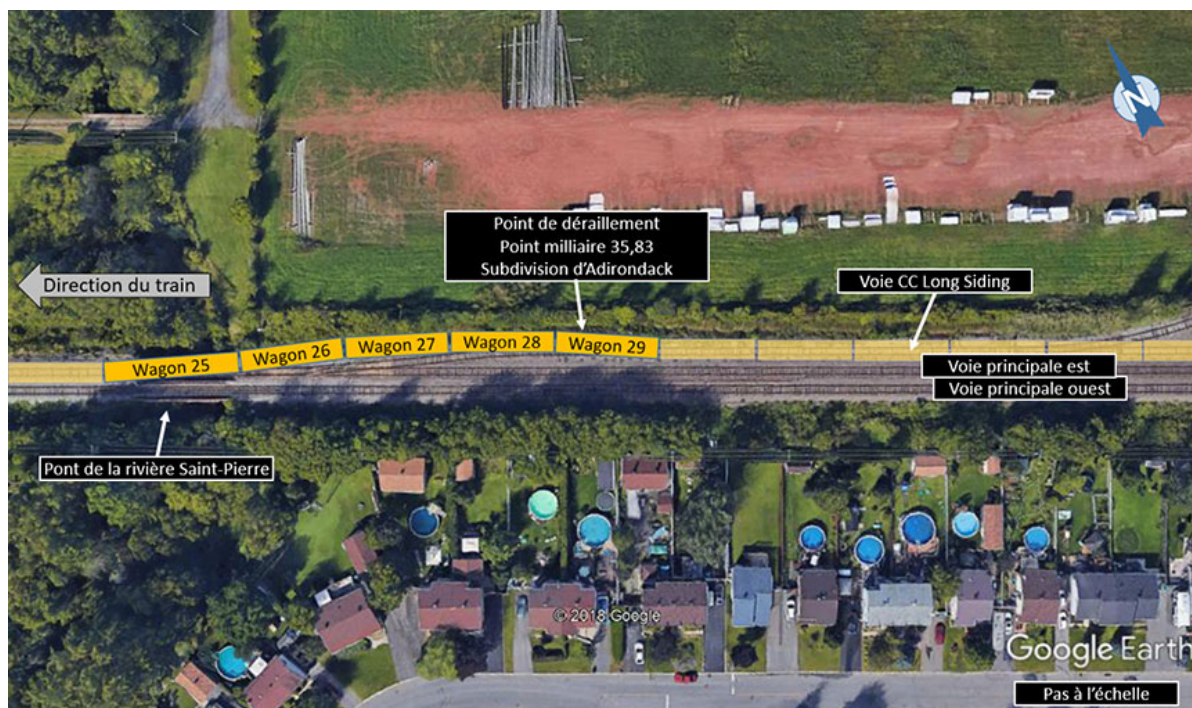
Le chef de train, qui était au sol pour effectuer la manœuvre d'un aiguillage, a observé des étincelles en provenance des roues de l'un des wagons et a ordonné au mécanicien, par radio, d'arrêter le train. Le mécanicien a serré les freins d'urgence et lancé un appel d'urgence. Lorsque le train s'est immobilisé, l'équipe a constaté qu'un wagon plat de 81 pieds de long chargé de bois (wagon 25) et que 4 wagons-tombereaux transportant des bobines d'acier (wagons 26 à 29) avaient déraillé (figure 2). Le chef de train était coincé sous le couvercle de l'un des wagons-tombereaux déraillés.

Figure 2. Wagons déraillés à l'extrémité nord de la voie CC Long Siding, à Delson (Québec) (Source : Google Earth, avec annotations du BST)

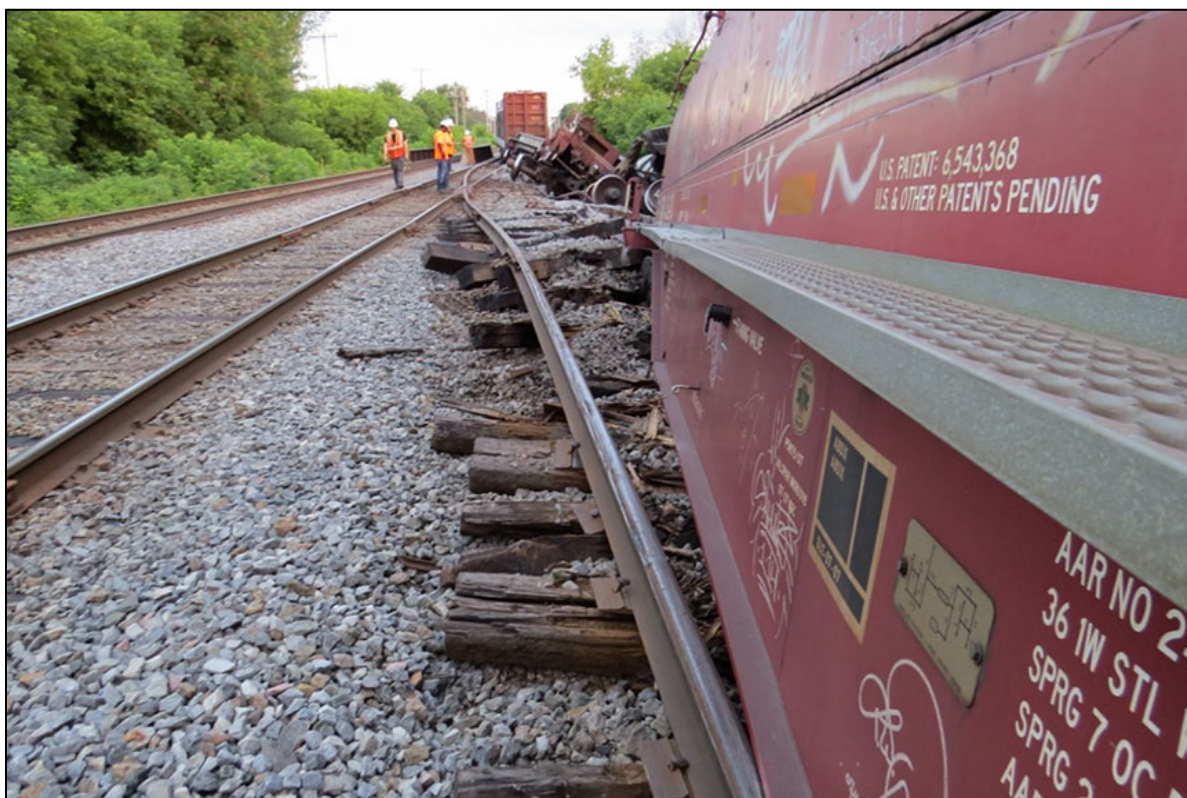
- L'examen des wagons déraillés n'a révélé aucun défaut mécanique avant le déraillement.
- Un tronçon d'environ 300 pieds de voie a été endommagé ou détruit, y compris le branchement nord de la voie CC Long Siding (figure 4).

Figure 4. Vue vers le nord des dommages à l'extrémité nord de la voie CC Long Siding
