# Rapport d'enquête sur la sécurité du transport ferroviaire R18C0076

## DÉRAILLEMENT EN VOIE PRINCIPALE

Chemin de fer Canadien Pacifique  
Train de marchandises A13-31  
Point milliaire 50,7 de la subdivision de Montana  
Stirling (Alberta)  
30 juillet 2018

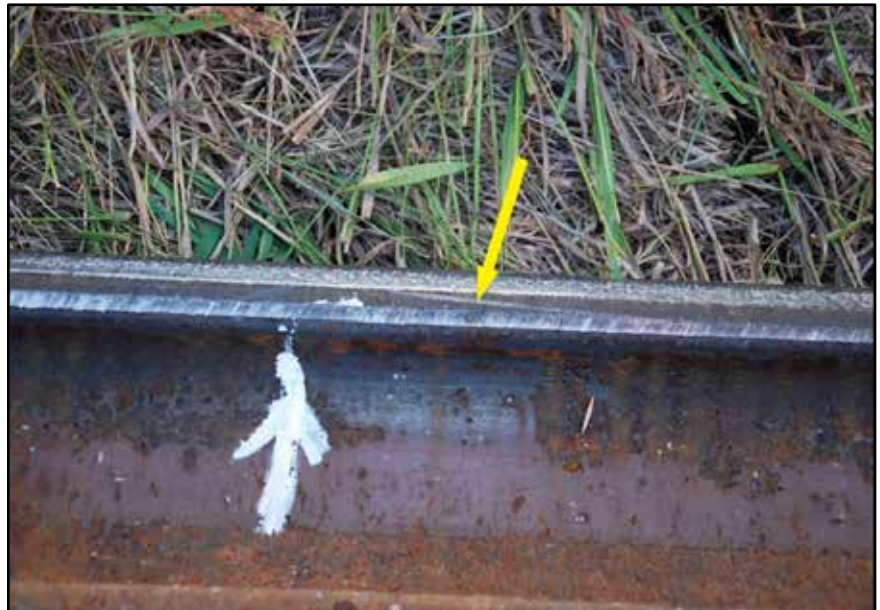
Selon les marques de boudin de roue sur le champignon du rail (figure 2), le rail haut s'est probablement

Figure 2. Marques de boudin de roue sur le champignon du rail au point de déraillement (indiquées par la flèche jaune)

incliné vers l'extérieur, et la roue sur le rail bas est tombée entre les rails. En général, des forces latérales de 10 à 12 kips<sup>12</sup> ne causent pas l'écartement d'un rail, sauf si la fixation du rail est affaiblie (p. ex., des traverses en mauvais état).

Même si la voiture d'évaluation de la voie a décelé un surécartement sur un petit tronçon seulement (entre les points milliaires 50,53 et 51,01), l'écartement de la voie peut s'élargir si des traverses défectueuses sont regroupées dans la même zone plutôt que réparties également.

Dans l'événement à l'étude, la voie respectait les exigences de pourcentage acceptable de traverses défectueuses énoncées dans le RSV et le Livre rouge du CP. Elle était toutefois vulnérable à des forces en-train latérales de 10 à 12 kips. Cet événement montre l'importance de remplacer les traverses défectueuses à temps, en particulier dans les courbes.
