Rapport d'enquête sur la sécurité du transport maritime M18A0002

ÉCHOUEMENT ET MORT SUBSÉQUENTE

Bateau de pêche *Fisherman's Provider II*
Canso (Nouvelle-Écosse)
6 février 2018

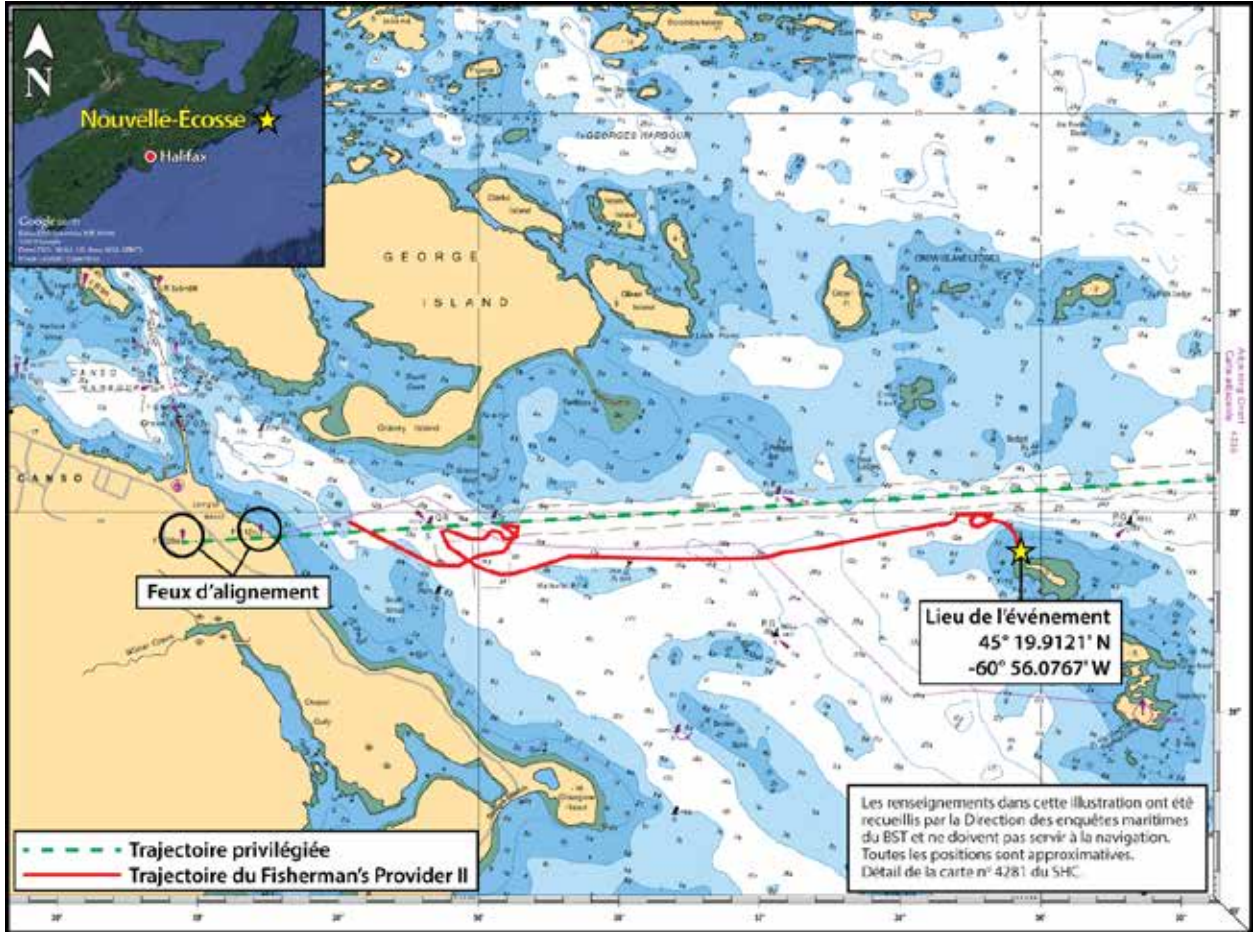
Figure 1. Lieu de l'événement et trajectoire du bateau

À 18 h 23, le bateau a commencé à émettre un signal AIS. Les données du signal AIS indiquent qu'à 18 h 24, le bateau a commencé à se déplacer de façon erratique (en cercle, dans des hauts-fonds et d'un côté à l'autre du port) et pas dans la trajectoire privilégiée pour sortir du port.

À 18 h 28, la vitesse du bateau a diminué, passant de 7 à 2 nœuds. Le bateau a continué à se déplacer singulièrement jusqu'à son échouement, à 19 h 45, sur le haut-fond Frying Pan Shoal, en Nouvelle-Écosse.

Au cours de l'événement à l'étude, le bateau a dévié de l'itinéraire privilégié à sa sortie du port. Il a traversé le port de façon erratique avant de s'échouer.
