RAPPORT D'ENQUÊTE SUR LA SÉCURITÉ DU TRANSPORT MARITIME M18P0087

CHUTE ACCIDENTELLE D'UNE EMBARCATION DE SAUVETAGE

Queen of Cumberland
Baie Swartz (Colombie-Britannique)
18 avril 2018

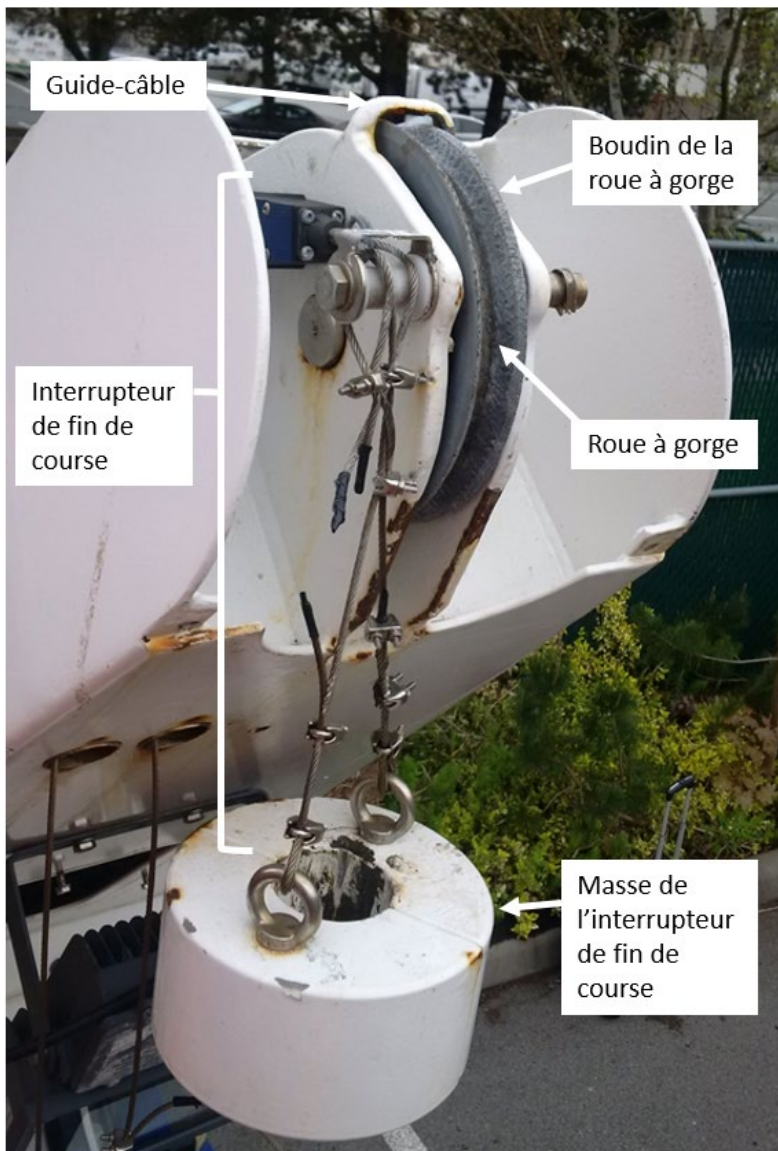
Figure 4. Extrémité de la potence du bossoir (couvercle de la roue à gorge retiré, pour qu'il soit possible de voir les composants) (Source : BST)

- L'interrupteur de fin de course était incorrectement gréé, la masse étant suspendue à partir d'un seul point du côté gauche de la roue à gorge (figure 4). La bonne façon de gréer l'interrupteur de fin de course est illustrée à la figure 5. Au moment de l'événement à l'étude, le câble passait par la masse de l'interrupteur de fin de course. Des essais ont permis de déterminer que le gréement fautif de l'interrupteur de fin de course n'a pas nui à sa fonctionnalité; il est fait pour protéger contre le hissage excessif, mais pas contre une charge latérale.

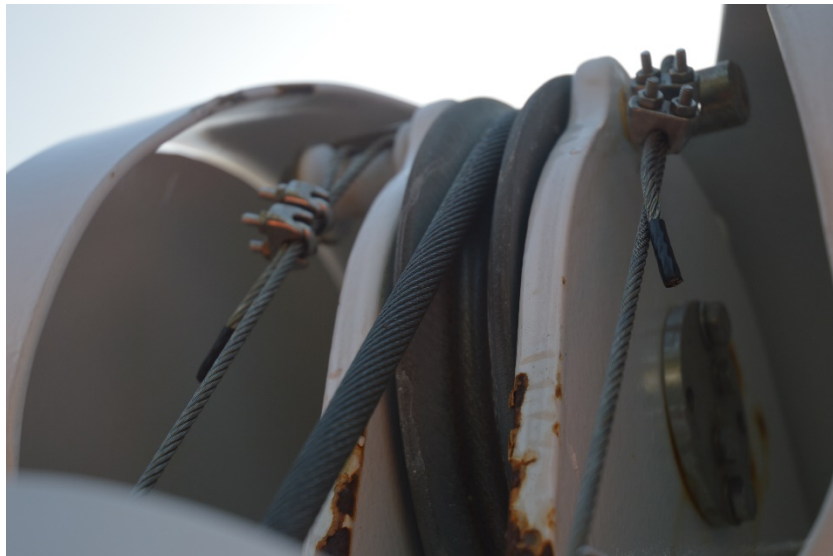
Figure 5. Gréement correct d'un interrupteur de fin de course, comme on le voit sur le Queen of Capilano, navire similaire dans la flotte de BC Ferries (Source : BST)

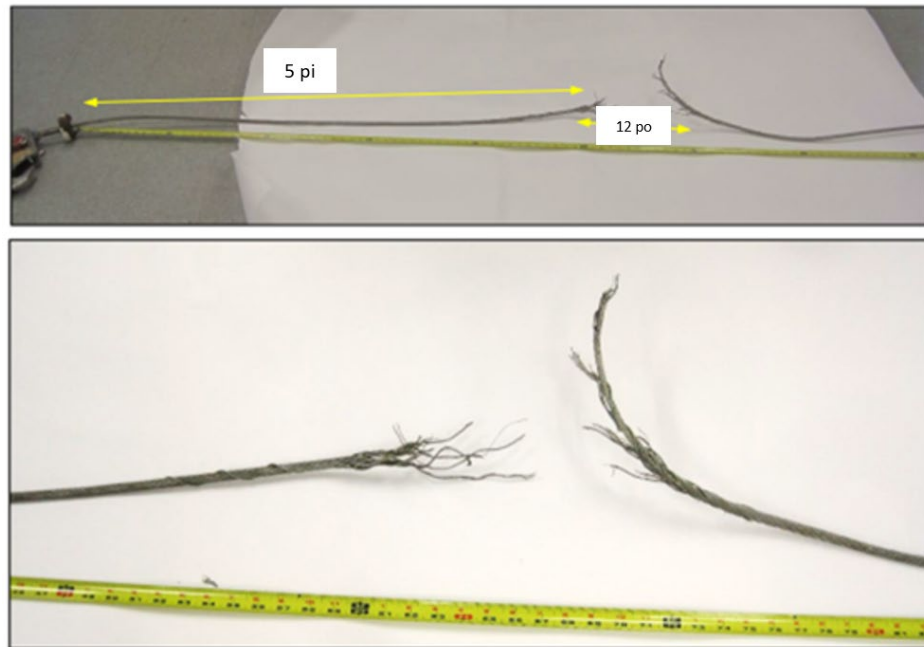
- Le câble de levage était un câble métallique galvanisé antitorsion de 10 mm de diamètre et de construction 19×7^{11} . Mise à part la partie autour du point de rupture, le câble métallique était en bon état, sans fil rompu, usure remarquable, vrille, fissure ou corrosion.
- Le câble de levage a cédé à environ 1,5 m du crochet (figure 6).

Figure 6. Câble de levage rompu (Source : Acuren Group Inc., avec annotations du BST)

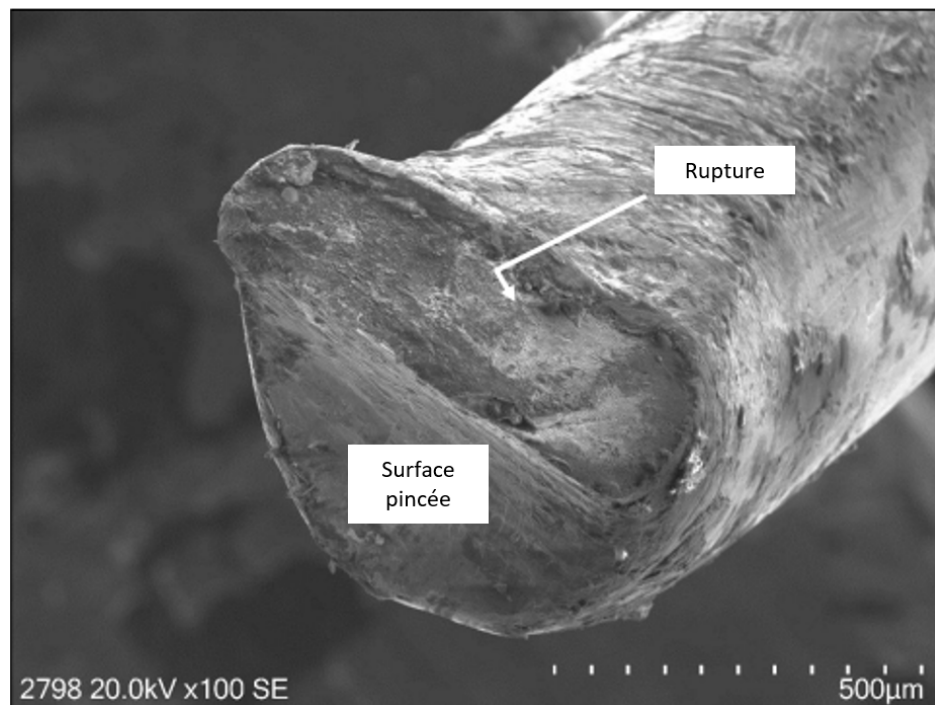
- Des fils individuels du câble de levage, jusqu'à 19 pouces au-dessus du point de rupture, avaient été lourdement endommagés par des vrilles ou étaient brisés.
- À l'endroit où le câble de levage a cédé, tous les fils individuels dans chacun des torons étaient rompus à une même section transversale. Les fils avaient tous été lourdement endommagés par pincement près de l'endroit où ils s'étaient rompus (figure 7).

Figure 7. Image agrandie des dommages au câble (Source : Acuren Group Inc., avec annotations du BST)

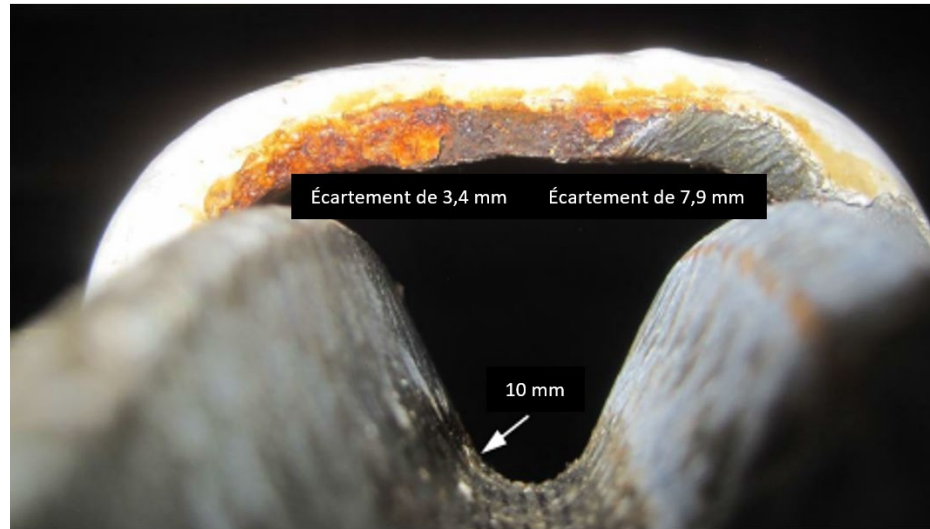
- Tous les fils individuels se sont rompus après que plus de 50 % de leur section transversale eut été pincée.
- L'usure a agrandi l'écartement original de 3,4 mm entre le dessus du boudin de la roue à gorge et la face intérieure du guide-câble à 7,9 mm de largeur (figure 8).

Figure 8. Écartement original de 3,4 mm agrandi à 7,9 mm
(Source : Acuren Group Inc., avec annotations du BST)

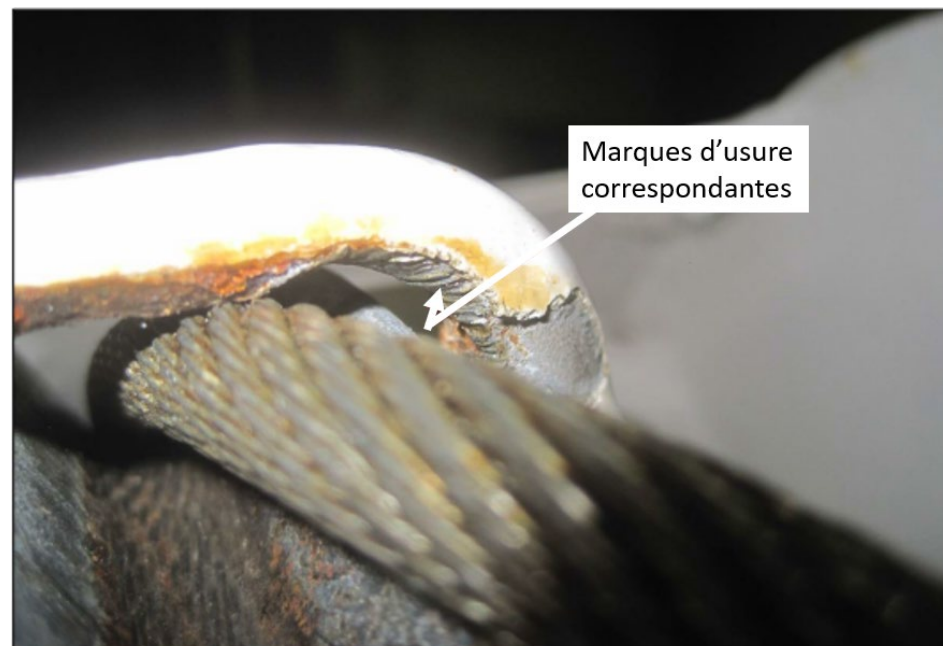
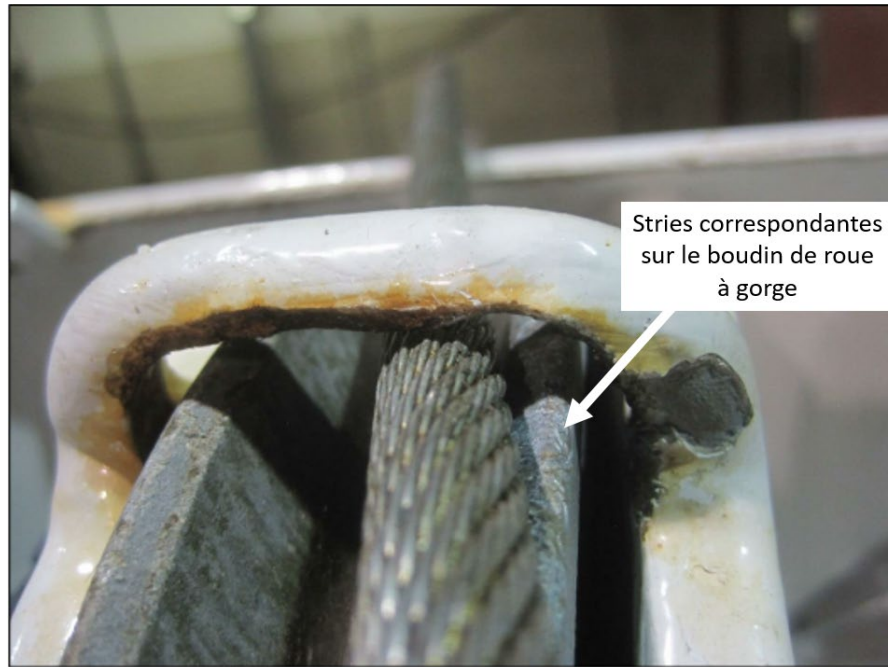
- Le côté droit du guide-câble, immédiatement au-dessus du bord supérieur du boudin de la roue à gorge, comportait des stries grossières qui correspondaient au passage du câble dans l'écartement entre le dessus du boudin de la roue à gorge et le guide-câble (figures 9 et 10).

Figure 9. Marques d'usure correspondantes sur le guide-câble
(Source : Acuren Group Inc., avec annotations du BST)

Figure 10. Stries correspondantes sur le dessus du boudin de la roue à gorge
(Source : Acuren Group Inc., avec annotations du BST)

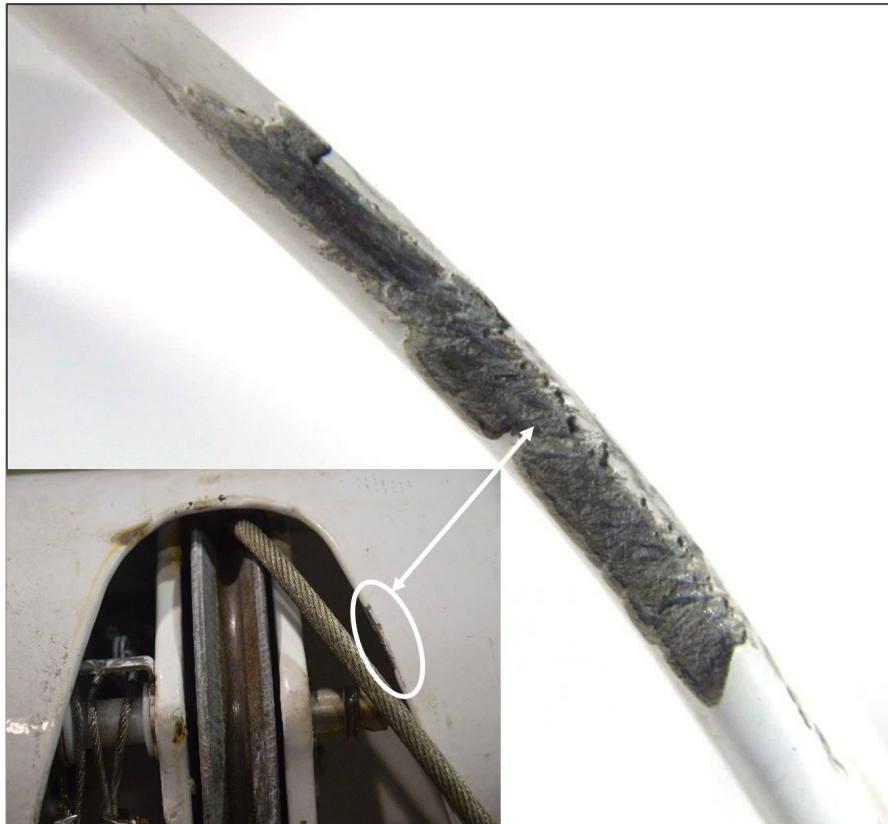
- Le côté droit du couvercle de la roue à gorge était endommagé (figure 11).

Figure 11. Dommages au côté droit du couvercle de la roue à gorge (Source : Acuren Group Inc.)

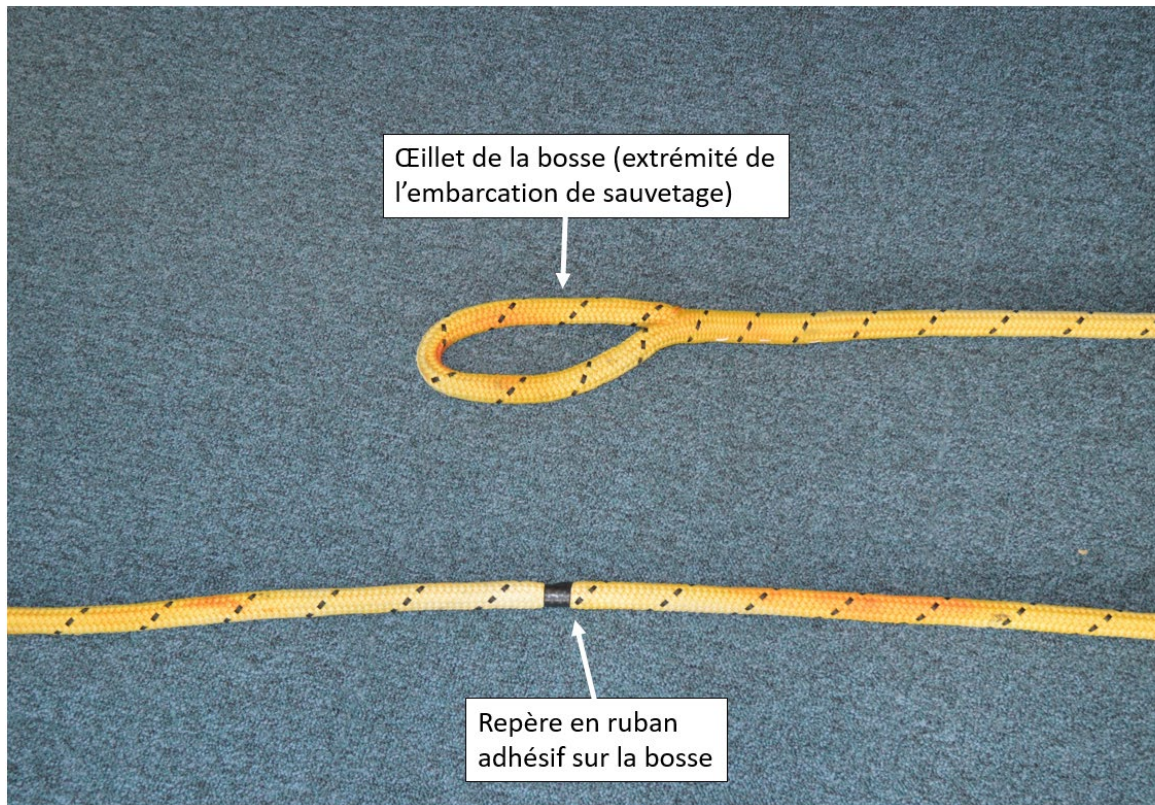
La bosse était marquée à 2 endroits avec du ruban adhésif noir. L'un des repères se trouvait à environ 16 m de l'œillet et l'autre, à environ 20,5 m de l'œillet. On n'a pu déterminer quand ces repères de ruban avaient été ajoutés ni par qui. Ces repères correspondaient à la longueur utile approximative de la bosse nécessaire lorsque l'embarcation de sauvetage se trouvait à la ligne de flottaison sous le treuil à câble (16 m) et lorsque l'on mettait l'embarcation à l'eau ou la hissait, ou encore lorsqu'elle était rangée (20,5 m).

Figure 12. Bosse utilisée à bord du Queen of Cumberland (Source : BST)

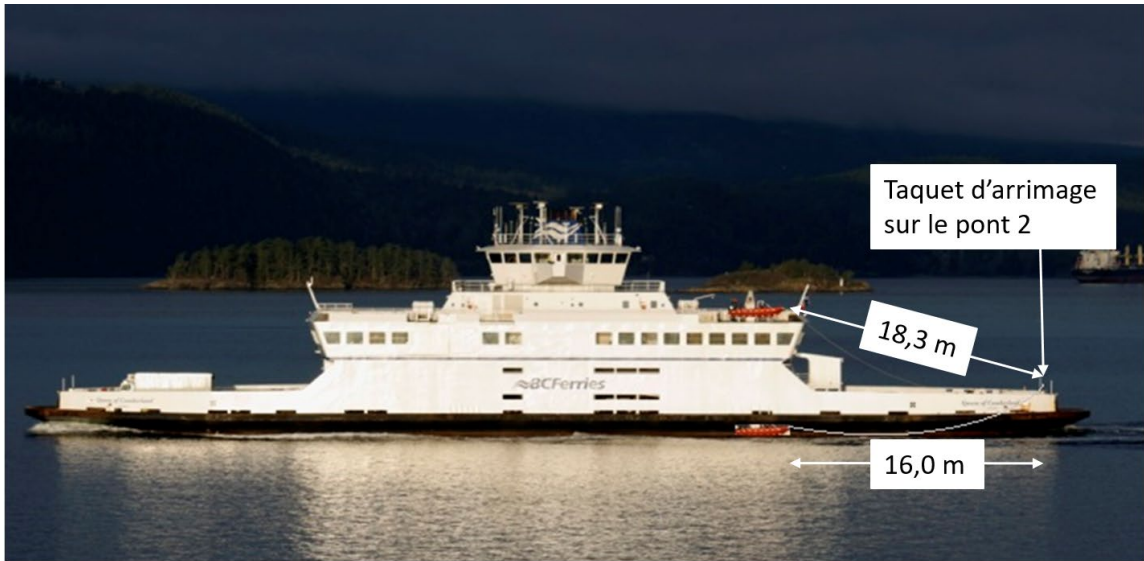
Quand on a installé le bossoir pivotant, la bosse était initialement tendue entre un dispositif de redressement automatique¹² près de la poupe de l'embarcation de sauvetage, et un taquet sur le pont 5, qui était une aire ouverte au public. À la suite d'une vérification interne, on a changé le point de fixation de la bosse pour que celle-ci file de la proue de l'embarcation de sauvetage (au moyen du cabillot) au taquet sur le pont 2. Ce changement a fait que la distance entre le taquet et l'embarcation de sauvetage était inférieure lorsque l'embarcation était à l'eau comparativement à lorsqu'elle était rangée. La distance entre le taquet et l'embarcation de sauvetage en position rangée sur le pont 5 était d'environ 18,3 m, et la distance du taquet à l'embarcation de sauvetage à l'eau sous le garant était d'environ 16,0 m. On n'a fait aucune évaluation formelle des risques quand on a changé la bosse de place.

Figure 13. Distance entre le taquet sur le pont 2 et l'embarcation de sauvetage en position rangée et quand elle est à l'eau (Source : Dennis J. Dubinsky, avec annotations du BST)

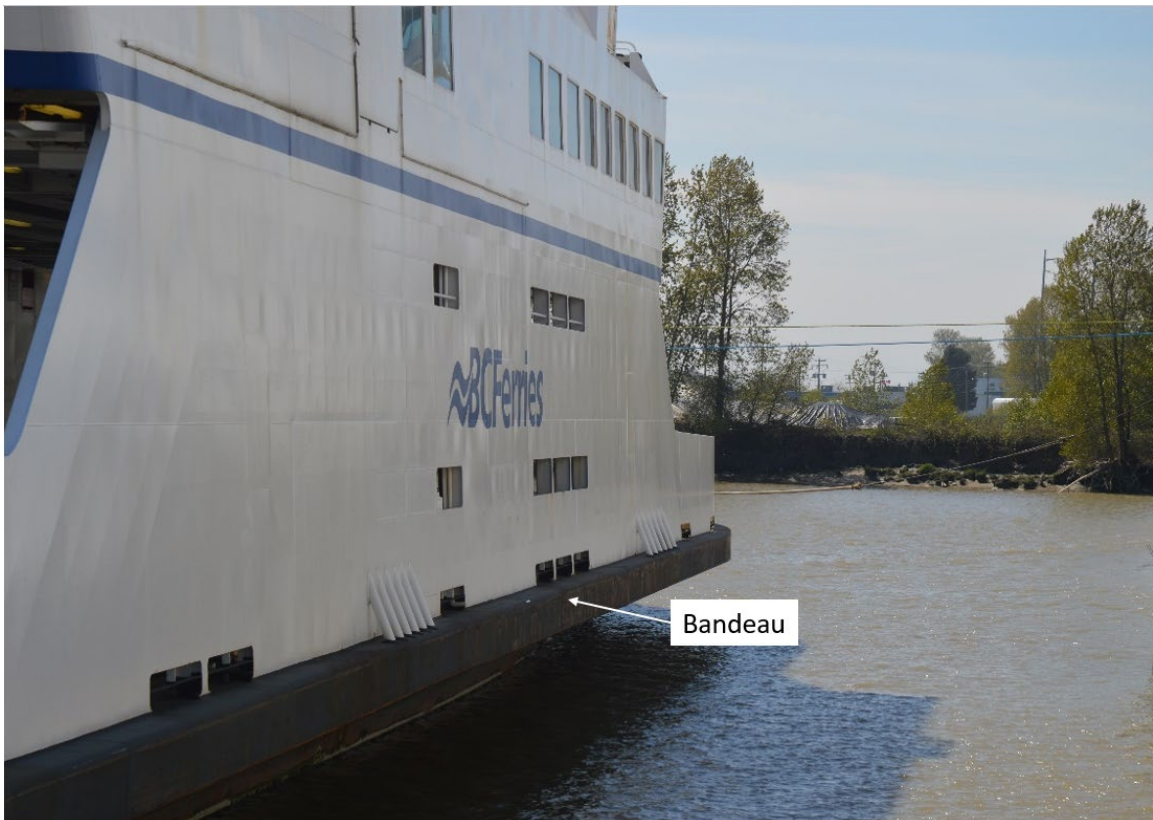
L'équipage de l'embarcation de sauvetage devait régulièrement utiliser des gaffes pour éloigner l'embarcation de la muraille du navire et s'assurer que l'embarcation franchirait le bandeau durant la mise à l'eau et le hissage.

Figure 15. Bandeau sur le Queen of Cumberland (Source : BST)

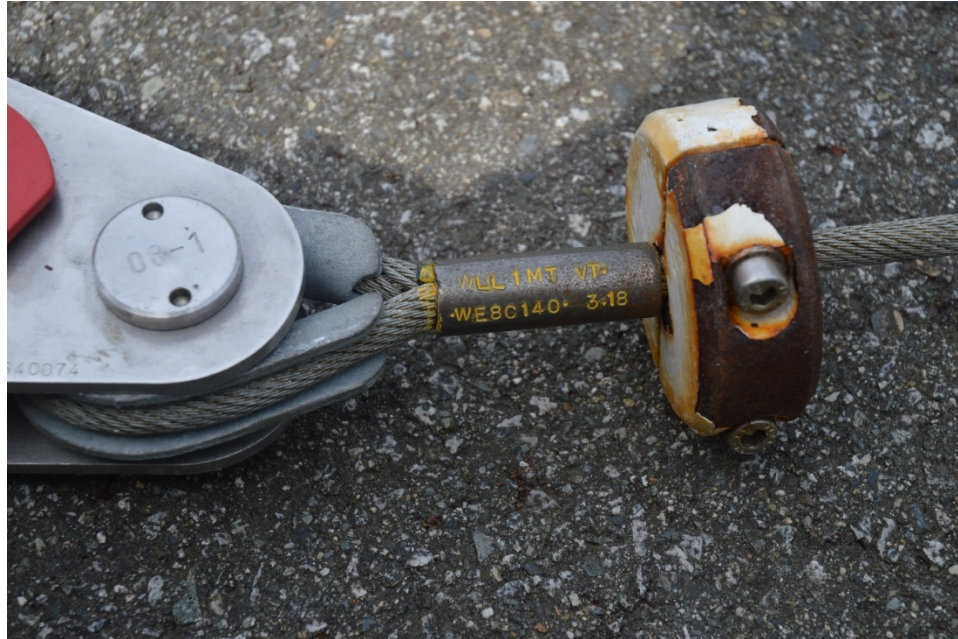
- Le câble de remplacement comprenait une épissure mécanique à son extrémité d'accrochage qui indiquait une charge maximum pratique de 1 tonne métrique (figure 17). Cette valeur était inférieure à la charge maximum pratique du bossoir, dont la capacité nominale était de 1,3 tonne métrique.

Figure 17. Épissure mécanique d'une charge maximum pratique de 1 tonne métrique (Source : BST)

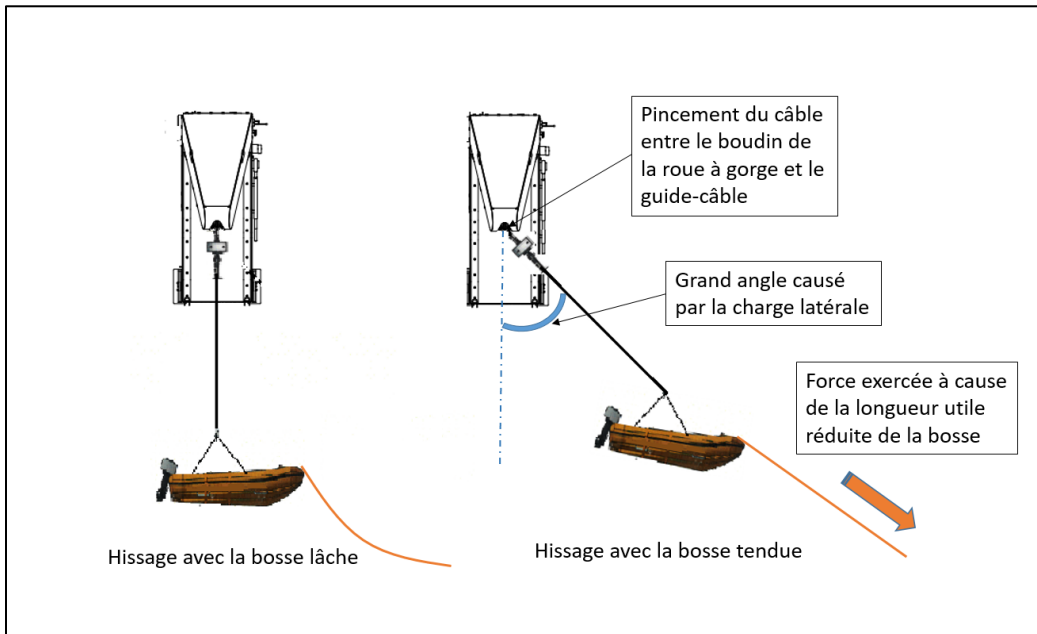
Cette longueur réduite était suffisante pendant que l'embarcation de sauvetage se trouvait sous le bossoir, au niveau de l'eau. Toutefois, alors que l'embarcation de sauvetage était hissée, la distance entre l'embarcation et le taquet auquel la bosse était attachée a augmenté. La bosse s'est progressivement tendue à mesure que l'embarcation de sauvetage était hissée. La tension croissante dans la bosse a incliné légèrement la proue de l'embarcation vers le taquet de manière à imposer une charge latérale sur le câble durant le hissage de l'embarcation de sauvetage (figure 19).

Figure 19. Comparaison du hissage avec la bosse lâche et la bosse tendue (Source : BST)

Cette charge latérale a fait en sorte que le câble de levage a atteint un angle d'environ 45° , ce qui a fait sortir le câble de la roue à gorge du bossoir. Le câble s'est alors coincé dans l'écartement de 3,4 mm entre le côté du boudin de la roue à gorge et le guide-câble (figure 20). Un examen des dommages causés sur le dessus du boudin droit de la roue à gorge, au guide-câble et à l'ouverture du couvercle de la roue à gorge a montré que le câble avait été tiré avec beaucoup de force⁴¹ sur le côté durant le hissage de l'embarcation de sauvetage. Le pincement a causé la rupture de fils individuels et a fini par entraîner la défaillance du câble. L'embarcation de sauvetage et son équipage ont chuté dans l'eau depuis une hauteur d'environ 11 m; les membres d'équipage ont été blessés.

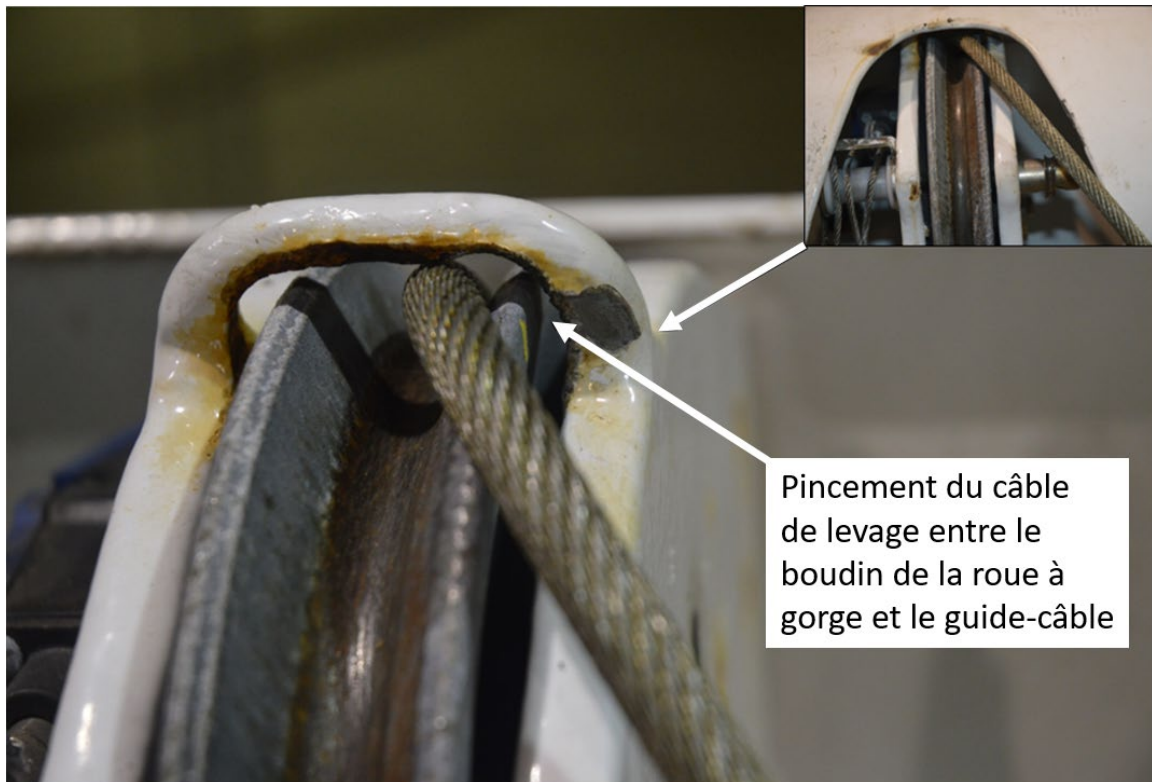
Figure 20. Câble coincé dans l'écartement entre le guide-câble et le sommet du boudin de la roue à gorge (Source : BST)

4. Le pincement du câble de levage durant le hissage de l'embarcation de sauvetage a d'abord causé la rupture de fils individuels, puis du câble au complet.
