RAPPORT D'ENQUÊTE SUR LA SÉCURITÉ DU TRANSPORT MARITIME M17P0244

CONTACT AVEC LE FOND

Remorqueur Ocean Monarch
Chenal Princess Royal (Colombie-Britannique)
9 juillet 2017

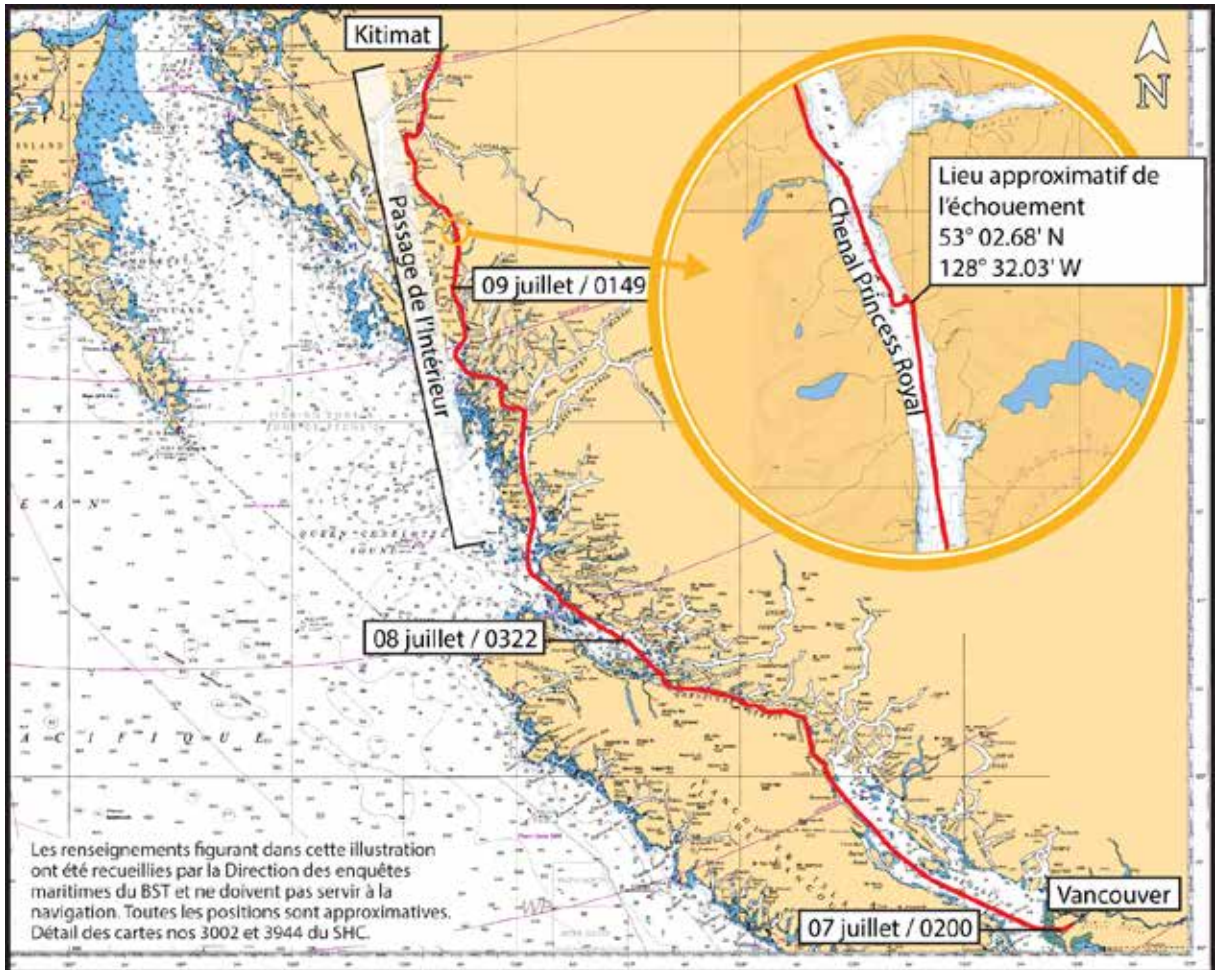
Annexe B – Lieu de l'événement

Entre 3 h 36 et 4 h 36 le 9 juillet, le remorqueur naviguait sur le chenal Princess Royal (annexe B), et l'officier de pont, qui était de quart et assis seul dans la timonerie, s'est endormi. Le capitaine et le matelot de pont dormaient dans le logement de l'équipage. À ce moment, le pilote automatique contrôlait le cap du remorqueur, et les alarmes de navigation étaient désactivées. Il n'y avait aucun trafic en sens inverse sur le chenal, et l'éclairage de l'équipement de navigation était faible. Le remorqueur a maintenu une trajectoire droite⁷ dans le chenal qui courbe légèrement vers la gauche. À 4 h 36, l'étrave du remorqueur et le côté tribord de la coque ont heurté le fond de la rive tribord du chenal. L'impact a réveillé l'officier de pont de même que le capitaine et le matelot de pont. Au moment où le capitaine et le matelot de pont se dirigeaient vers la timonerie, l'officier de pont a inversé les moteurs pour faire marche arrière et s'éloigner du rivage. Il a constaté que le moteur tribord ne fonctionnait pas.
