# RAPPORT D'ENQUÊTE MARITIME M17A0390

## Échouement

Vraquier *SBI Carioca*

11 octobre 2017

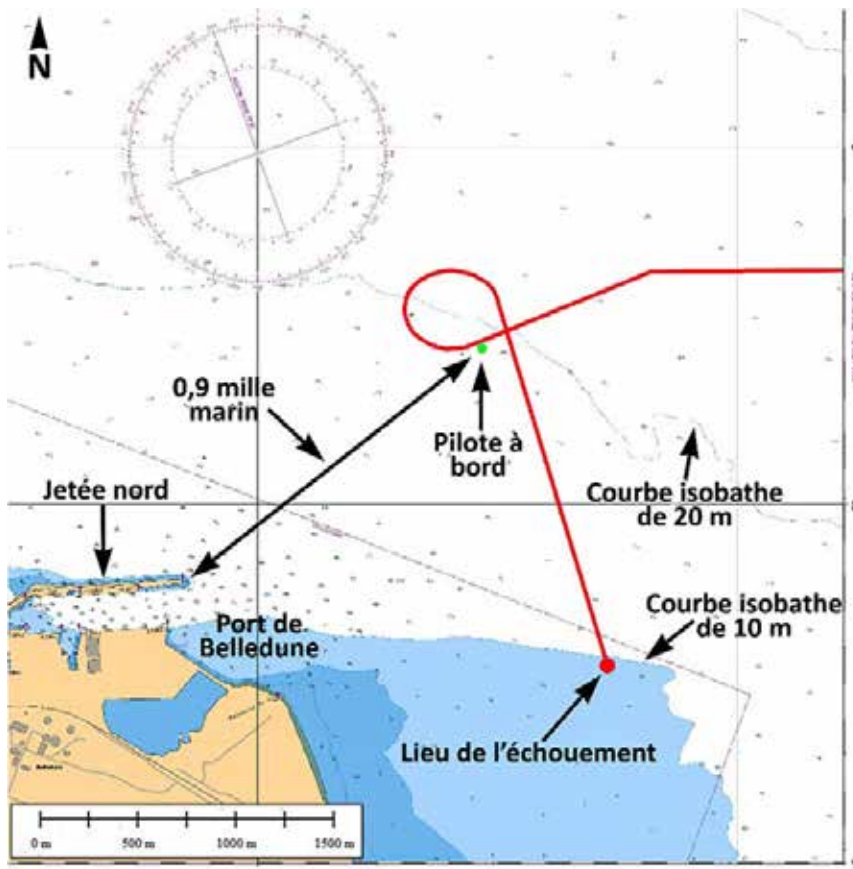
Lorsque l'*Atlantic Teak* s'est approché du *SBI Carioca*, l'équipage à bord de l'*Atlantic Teak* a constaté que l'échelle de pilote du *SBI Carioca* traînait dans l'eau et a demandé que l'équipage du *SBI Carioca* la relève. Cette manœuvre a retardé de 4 minutes l'embarquement du pilote à bord du navire. Lorsque le pilote s'est rendu à la passerelle, à 6 h 55, le *SBI Carioca* se trouvait à 0,9 nm au nord-est de la jetée (figure 2).

Figure 2. Illustration de la route du SBI Carioca montrant l'emplacement où le pilote est monté à bord, les courbes isobathes de 20 m et de 10 m, et le lieu où le navire a échoué (Source : Service hydrographique du Canada, avec annotations du BST)

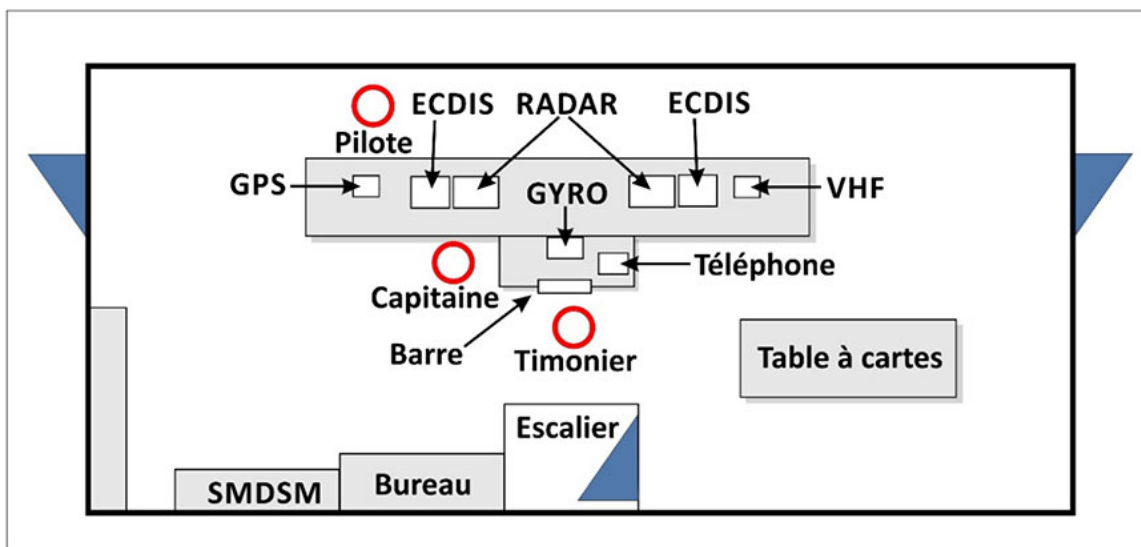
Le pilote, qui se tenait devant la console centrale en faisant face aux fenêtres de la timonerie (figure 3), a ordonné plusieurs manœuvres différentes pour le navire et les remorqueurs afin de ralentir le navire et de changer son cap vers la jetée. Le pilote ne surveillait ni les radars ni l'ECDIS. Il a donné des commandements à la barre sans communiquer ses plans de rechange d'approche de la jetée aux autres membres de l'équipe à la passerelle.

Figure 3. Aménagement de la timonerie du SBI Carioca montrant l'équipement de navigation et la position des membres de l'équipe à la passerelle au moment de l'événement

pilote se tenait devant la console centrale en faisant face aux fenêtres de la timonerie, d'où il ne pouvait voir ni l'ECDIS ni le radar du navire. De son poste, le pilote a ordonné diverses manœuvres. Le pilote n'a demandé aucune information sur la progression du navire et n'en a reçu aucune des membres de l'équipe à la passerelle ou des remorqueurs.

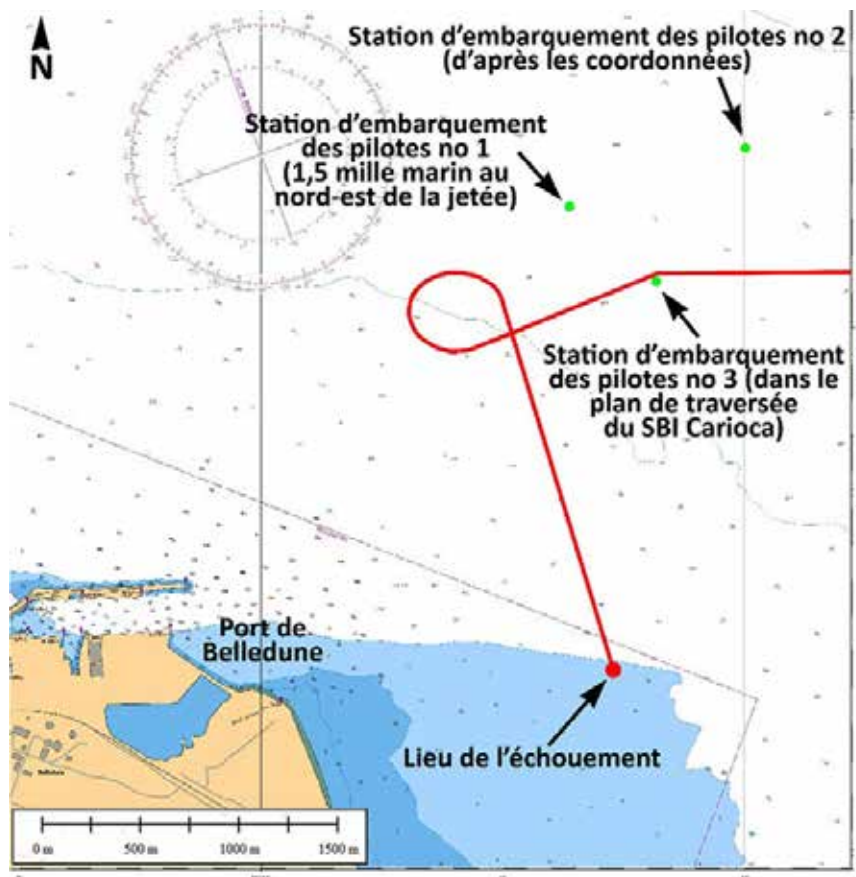
La figure 4 indique les positions des stations d'embarquement des pilotes près du port de Belledune. Dans cette figure, « Station d'embarquement des pilotes n° 1 » renvoie à la station d'embarquement désignée par Position (A) dans le document *Renseignements sur le port et conseils aux capitaines de navire* du port de Belledune. « Station d'embarquement des pilotes n° 2 » renvoie également à la station d'embarquement désignée par Position (A); cette position est dérivée de coordonnées, plutôt que du relèvement et de la distance.

Figure 4. Stations d'embarquement des pilotes à proximité du port de Belledune et lieu de l'échouement du navire (Source : Service hydrographique du Canada, avec annotations du BST)

l'ECDIS. Ces coordonnées ont mis le navire au cap 055° par rapport à la jetée nord. Après qu'il eut atteint cette position (indiquée à la figure 4 par « Station d'embarquement des pilotes n° 3 »), le navire se trouvait à 1,5 nm de la jetée nord.

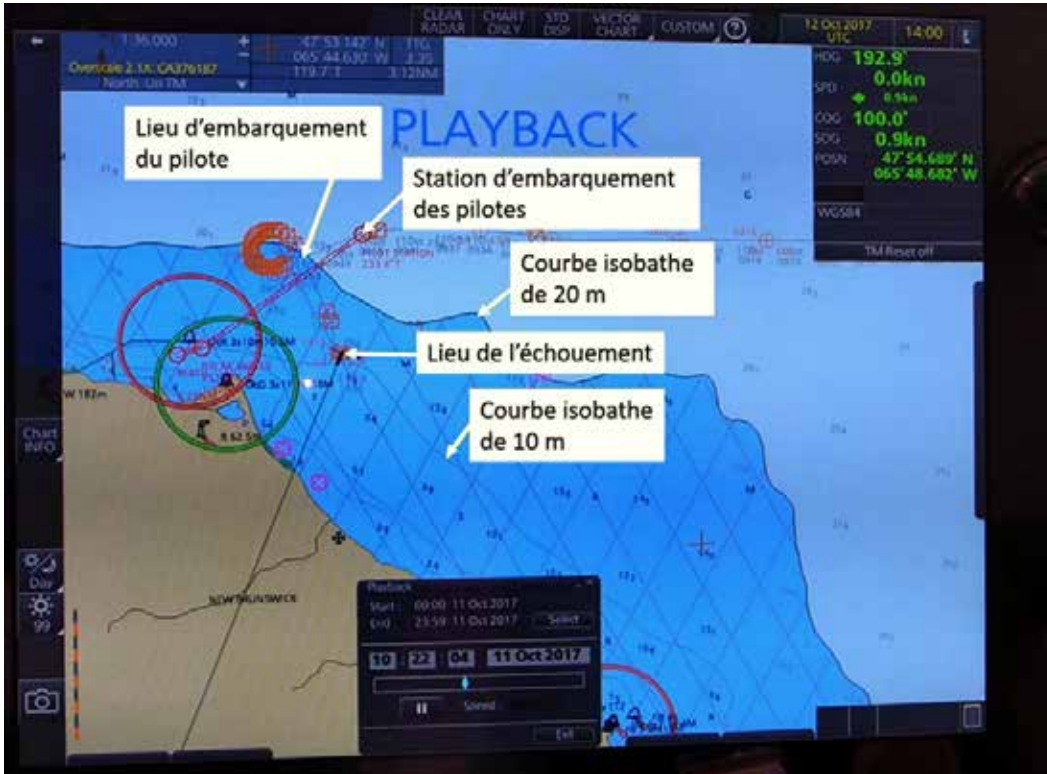
L'ECDIS à bord du *SBI Carioca* comprend divers paramètres de sécurité que peut sélectionner l'équipage. Ils comprennent des paramètres pour différencier les courbes isobathes dans diverses teintes de bleu afin d'indiquer les profondeurs où le navire peut naviguer sans danger. Dans l'événement à l'étude, l'équipage a choisi le bleu foncé pour toutes les eaux d'une profondeur inférieure à 20 m, sans différenciation entre les courbes isobathes de 20 m et de 10 m. La courbe isobathe de 10 m est inférieure au tirant d'eau de 12,65 m du navire (figure 5), même par marée haute<sup>12</sup>.

D'après le plan de traversée du *SBI Carioca*, on avait établi la profondeur de sécurité à 14 m, conformément au système de gestion de la sécurité du navire. On n'avait pas réglé l'ECDIS pour qu'une alarme retentisse au cas où le navire se trouverait en eaux de moins de 14 m de profondeur.

Figure 5. Saisie d'écran de l'ECDIS du SBI Carioca montrant les courbes isobathes de 20 m et de 10 m, avec annotations indiquant la station d'embarquement des pilotes, le lieu d'embarquement du pilote à bord du SBI Carioca et le lieu de l'échouement
