RAPPORT D'ENQUÊTE MARITIME M17P0400

Heurt du poste d'accostage n° 2

Traversier roulier *Seaspan Swift*
Tilbury Island, Delta (Colombie-Britannique)
15 novembre 2017

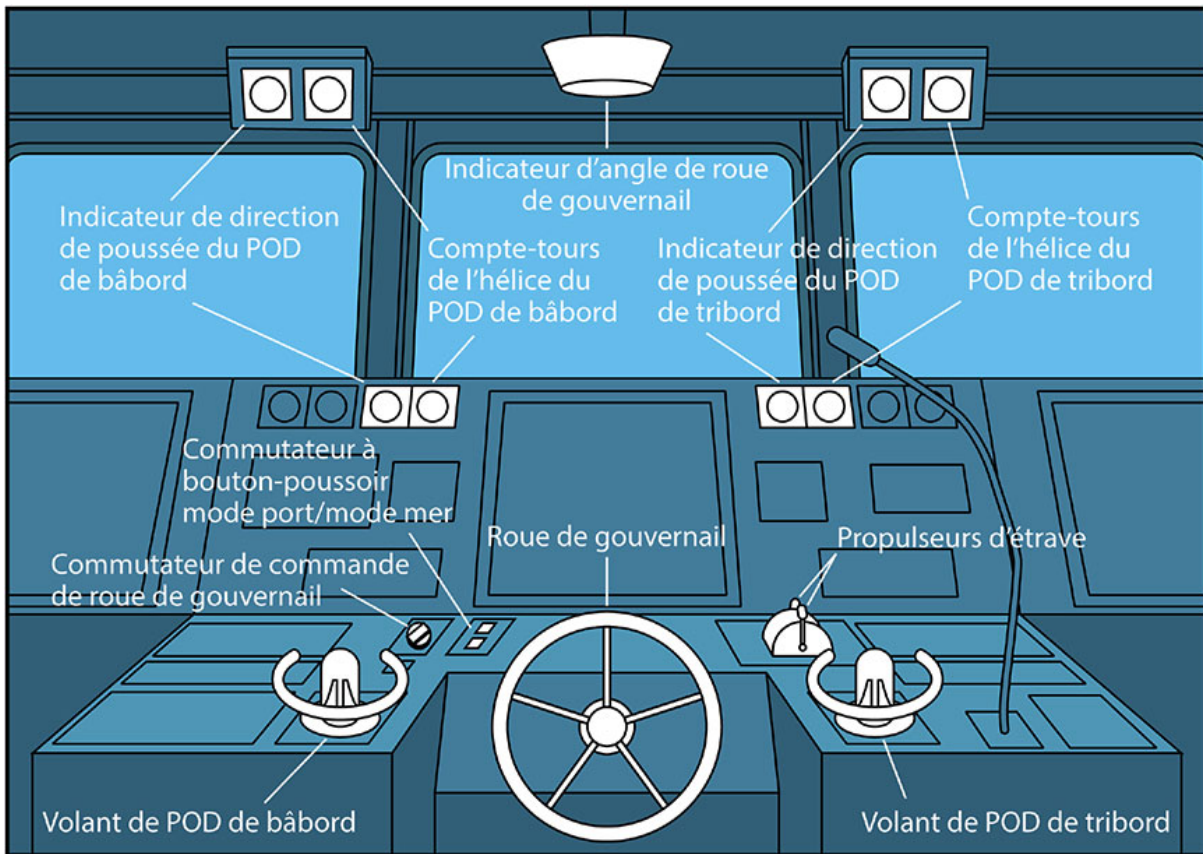
Figure 3. Disposition des commandes d'appareil à gouverner et des indicateurs à bord des 2 navires

Le *Seaspan Swift* et son navire-jumeau, le *Seaspan Reliant*, ont été conçus à l'origine avec 2 types de commandes manuelles d'appareil à gouverner : une roue de gouvernail (ou barre à roue) et des volants de POD. Les volants de POD, situés de part et d'autre du pupitre central de passerelle (figure 3), permettent d'orienter les POD indépendamment ou de façon synchronisée¹⁵. Les POD peuvent pivoter horizontalement sur 360° dans les deux sens. Lorsque la commande d'appareil à gouverner est réglée aux volants de POD, un indicateur étiqueté « AZIMUTH » sur le panneau de commande de propulsion s'allume (figure 4).

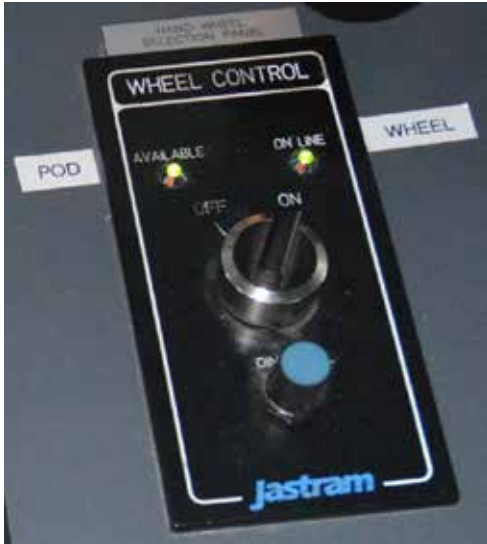
Figure 6. Commutateur de commande de roue de gouvernail

La roue de gouvernail est intégrée de sorte que l'opérateur puisse passer d'un système de gouverne à l'autre; on ne peut utiliser qu'un seul système de gouverne à la fois. Un commutateur muni de voyants lumineux (diodes électroluminescentes [DEL] vertes) (figure 6) a été installé pour permettre de changer la commande, des volants de POD à la roue de gouvernail ou vice versa. La DEL verte de gauche indique l'alimentation de la barre à roue en électricité, tandis que celle de droite indique la sélection de la barre à roue comme méthode de gouverne. La sélection de la barre à roue comme méthode de gouverne empêche les volants des 2 POD de fonctionner. L'opérateur peut toujours manier les volants de POD, mais ils n'auront aucun effet sur les POD. Lorsque l'opérateur change la méthode de

gouverne, des volants de POD à la roue de gouvernail ou vice versa, une alarme sonore retentit (un seul « bip ») pour confirmer le changement. Si l'on désélectionne la roue de gouvernail, la méthode de gouverne bascule automatiquement aux volants de POD, et la DEL verte de droite sur le panneau de sélection de la roue de gouvernail s'éteint.

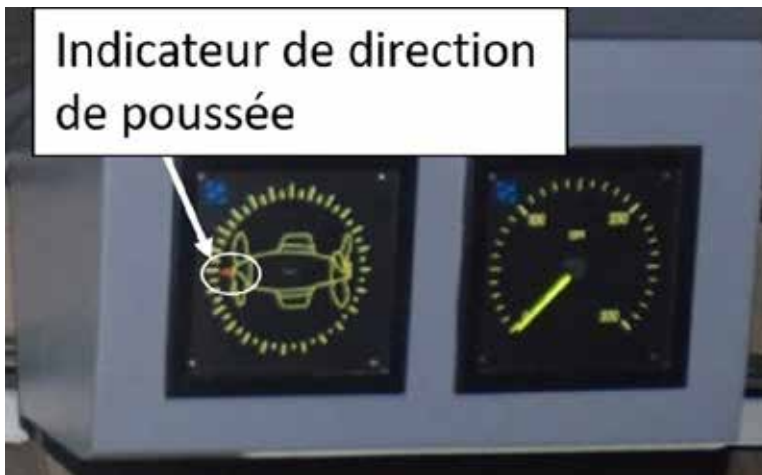
Figure 9. Indicateur de direction de poussée (gauche) et compte-tours (droite). Le pointeur triangulaire rouge est indiqué avec une cercle.

Le pointeur triangulaire rouge mesure 6 mm de haut, et la distance typique, de la position de l'opérateur aux affichages au-dessus des fenêtres avant de la passerelle, est d'environ 210 cm.

À partir de la plus grande distance de visionnement prévue, le VA du pointeur rouge est de 9,8 minutes d'arc. ASTM International, organisme qui élabore des normes techniques, recommande la norme de 16 minutes d'arc¹⁷. Cette norme est importante pour assurer la lisibilité. Un angle visuel insuffisant qui dépend de la taille de la police de caractère et de la distance rend le pointeur rouge difficile à lire. En outre, depuis la position de l'opérateur, on peine à distinguer s'il indique 0° ou 180°.
