A SURVEY OF THE "BRAMPTON" ONTARIO TORNADO OF MAY 31, 1980

M.J. Newark
and/et
P.J. Elms

CLI 1-81

1981

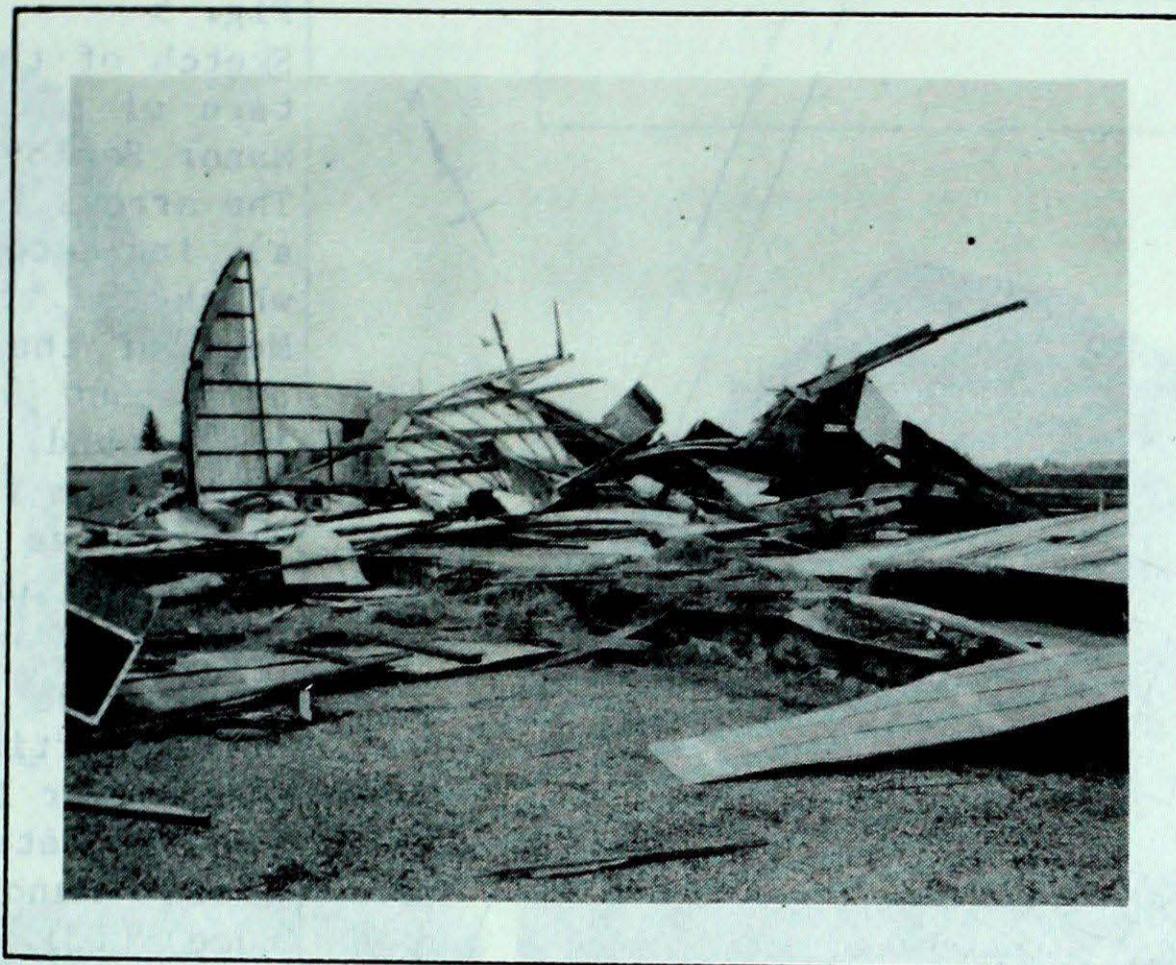
Fig. 3

7) Cecil Coke horse farm, Mississauga Road, Brampton. This farm was composed of three main buildings, namely a residence of modern construction, which was untouched; a house trailer aligned parallel to the road, which was moved about 20 cm off its block foundation towards the east (along with its occupants); and a truss barn, covered with sheet metal, which rested on a concrete block foundation. The barn was demolished (see Fig. 3) and the bent remnants lay immediately east of the foundation. The foundation which was partially protected by an earth ramp leading up to the barn, showed cracks along the mortar lines. Some of the blocks in the west corner (the approach side) showed signs of being lifted out of place. Seventeen metres of wooden fencing were blown down, and a metal gate was bowed in a semi-circle.

None of the horses, which were stabled in the foundation section, were hurt. A horse trailer, of the type towed behind a car, was moved 6 or 7 m to the north and the block on which the tongue was resting, was carried to the north approximately 100 m. As was observed at 3), the materials that were moved, were carried towards the left side of the tornado track. Clocks at this location stopped at approximately 1250 EST.

The wreck of Cecil Coke's barn.
Mississauga Road, Brampton
(location 7).

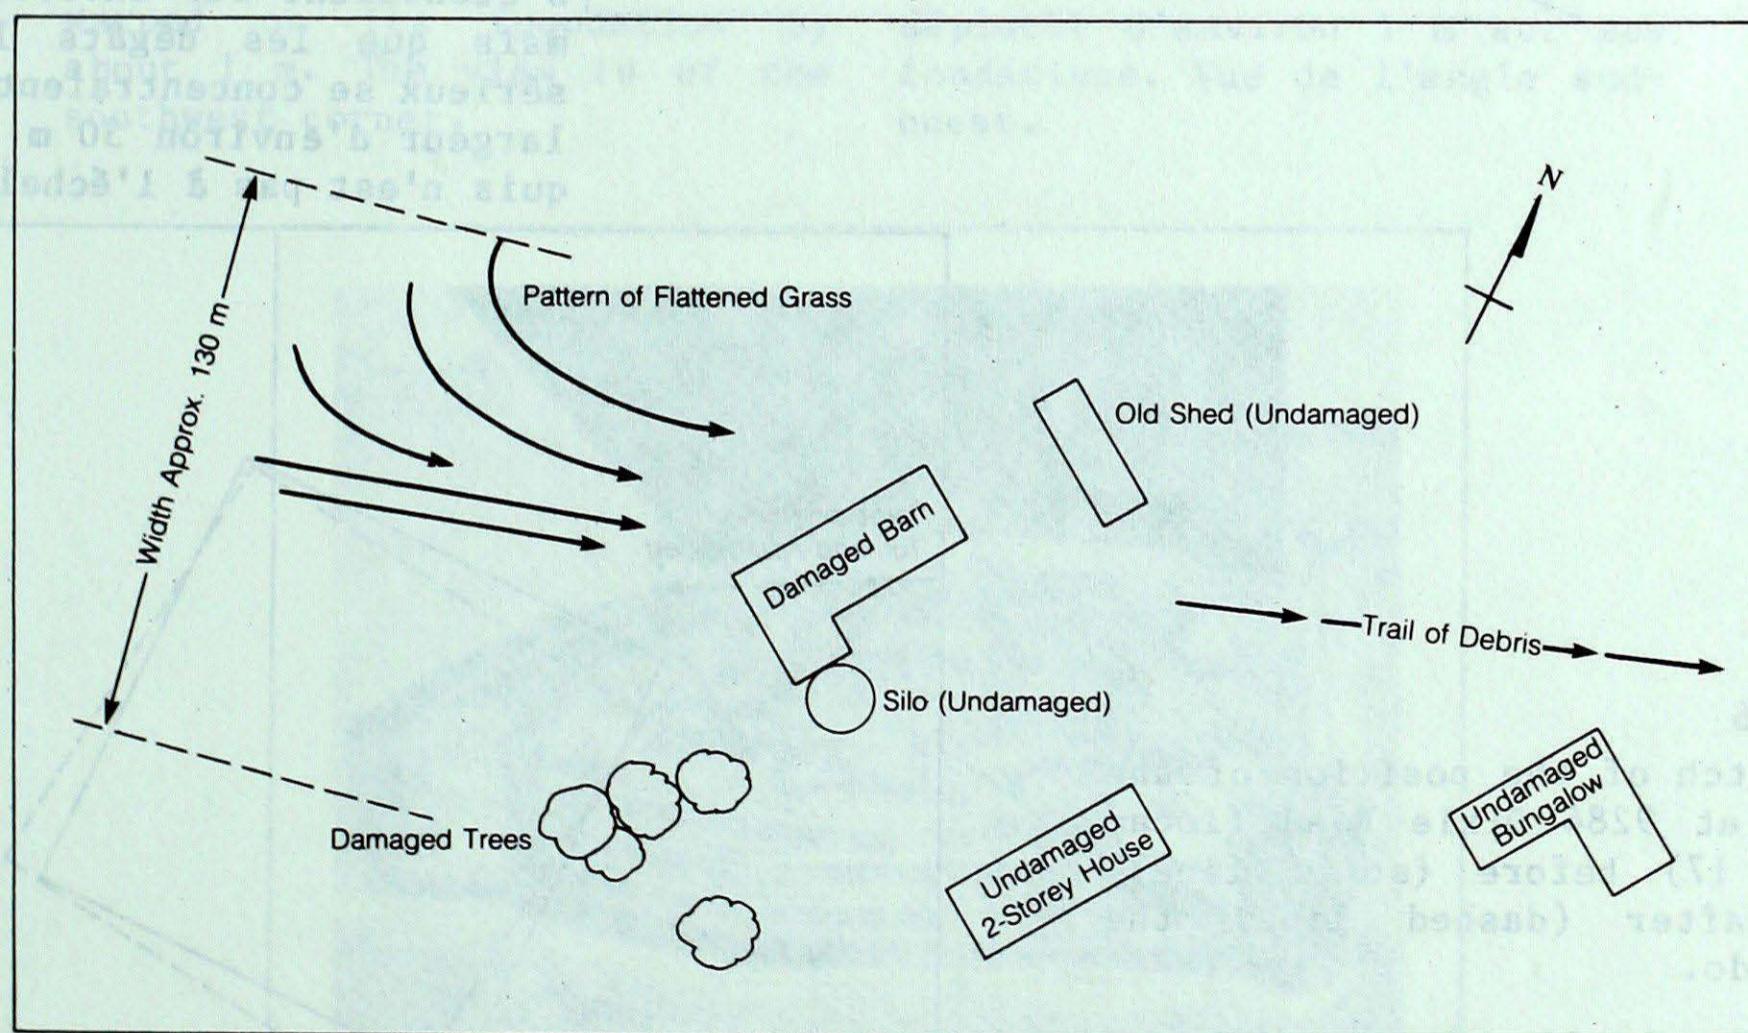
Fig. 4

10) David McClure farm, second line west and Highway 7, Brampton. Out of four buildings, namely a modern bungalow; an old two-storey brick house; a barn and a silo, only the barn was damaged. It suffered structural damage to the roof, with some of the supporting beams carried away along with the entire roof sheathing. There was no damage to the silo which was constructed in the common fashion of interlocking concrete slabs bound by metal hoops. A trail of debris lay across the field along the storm track, and some pieces were found as far away as the Peel Manor Senior Citizens Home (location 13) about 3 km to the northeast. It was noted that within 24 hours, the debris was collected by the farmer. Anyone examining the site after that time would have no trace of where the debris had been carried.

The field near the damaged barn was full of tall grass which was flattened and revealed a swirling

pattern suggestive of convergence (see Fig. 4). The damage width at this location was roughly measured and found to be approximately 130 m.

Sketch of damage at Dave McClure Farm, (location 10) at the second line west and Hwy 7, Brampton. (Not to scale).

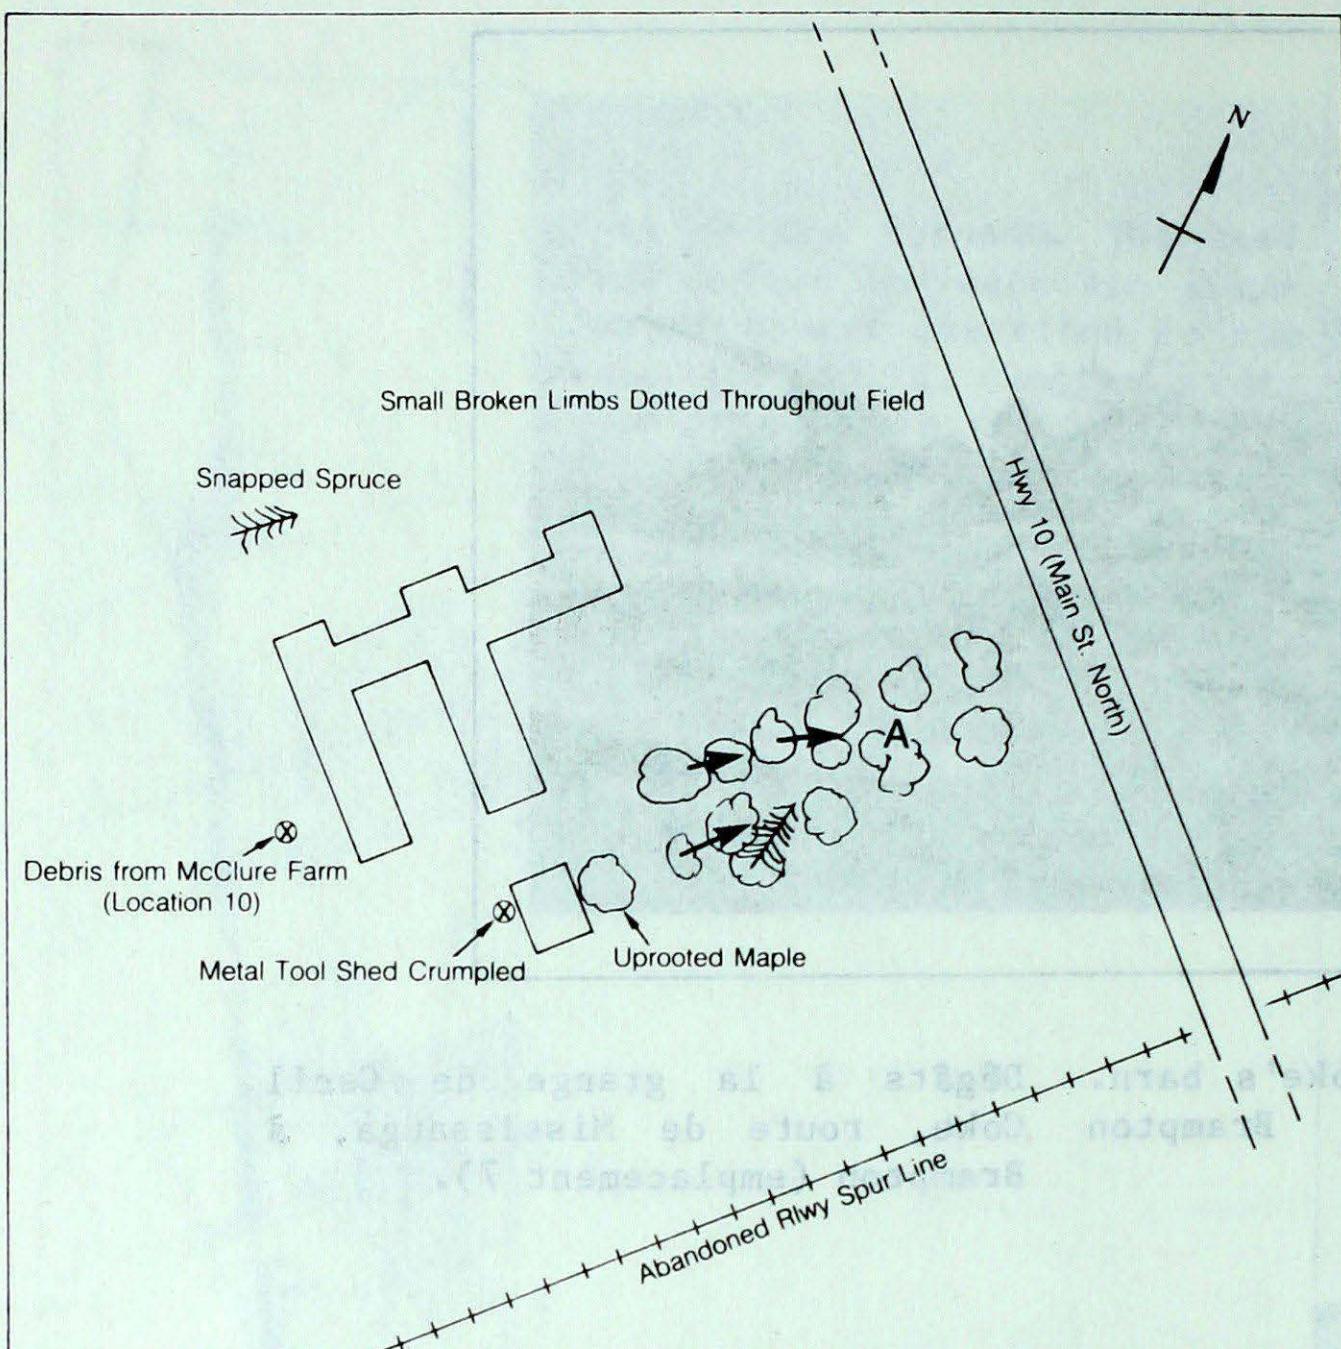
Fig. 5

13) Peel Manor Senior Citizens Home, Main Street north, Brampton (see Fig. 5). This location was visited on Sunday June 1, 1980, the day after the tornado. No evidence of building damage was noted, but considerable tree damage was seen. A small grove of mixed tree varieties (A in Fig. 4) was a shambles of snapped trees and broken limbs. For the most part, the breaks were about 3 m or higher above the ground, and the limbs came from the upper section of the trees, suggesting that perhaps the tornado funnel was aloft. A metal storage shed was badly crumpled and an uprooted maple had been dragged and dumped at another location of the grounds in order to clear the driveway which had been blocked by its fall. A piece of McClure 10) barn roofing was found trapped along the western boundary fencing.

Damage debris, ranging in size from twigs and small branches to

snapped trees, was distributed over a width of about 400 m, although the most severe damage was only about 30 m wide.

Sketch of the location and pattern of tornado damage at Peel Manor Senior Citizens Home 13). The arrows in the grove of trees a) indicate the direction in which the trees and limbs fell. Most of the trees were snapped, off about 3 m or higher above the ground. Damage was found about 400 m in width but the most severe was concentrated in a width of about 30 m. (Not to scale).

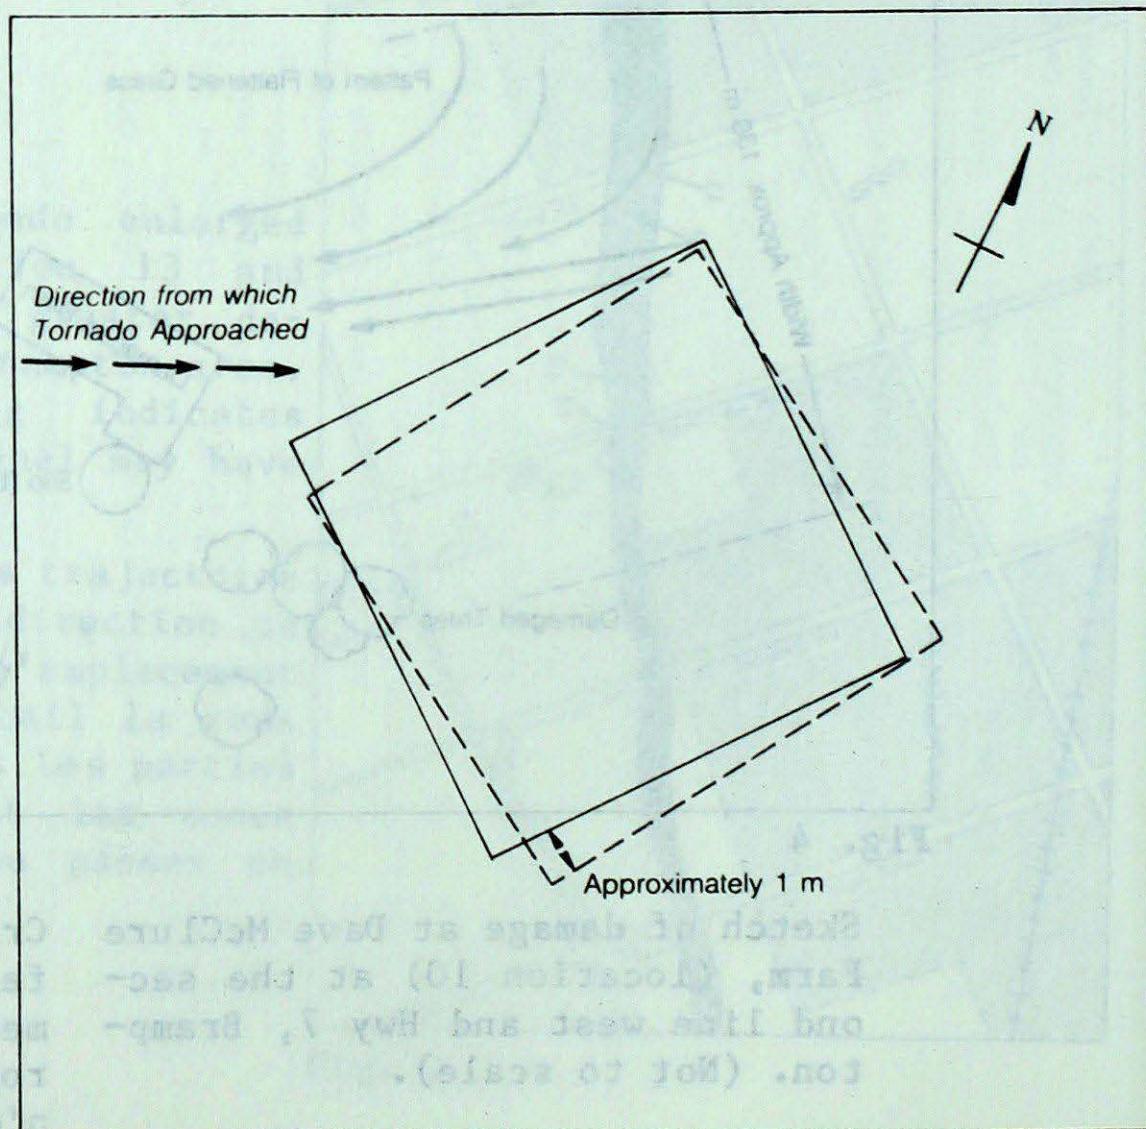
- 17) Parr farm, 9284 Dixie Road, Brampton. Mr. McGuigan, the owner, showed how his large barn 20 m by 20 m had been shifted and warped on its foundation by about 1 m (see Fig. 6 and 7). Although old, this barn was well constructed of massive timbers, and had recently undergone repair work to a portion of the foundation wall and floor joists. Main supporting timbers inside the structure, as well as door frames, had shifted by an amount commensurate with the movement of the entire building. There was no damage to the plank siding, but a little of the roofing was taken off the west side.

A sketch of the position of the barn at 9284 Dixie Road (location 17) before (solid line), and after (dashed line) the tornado.

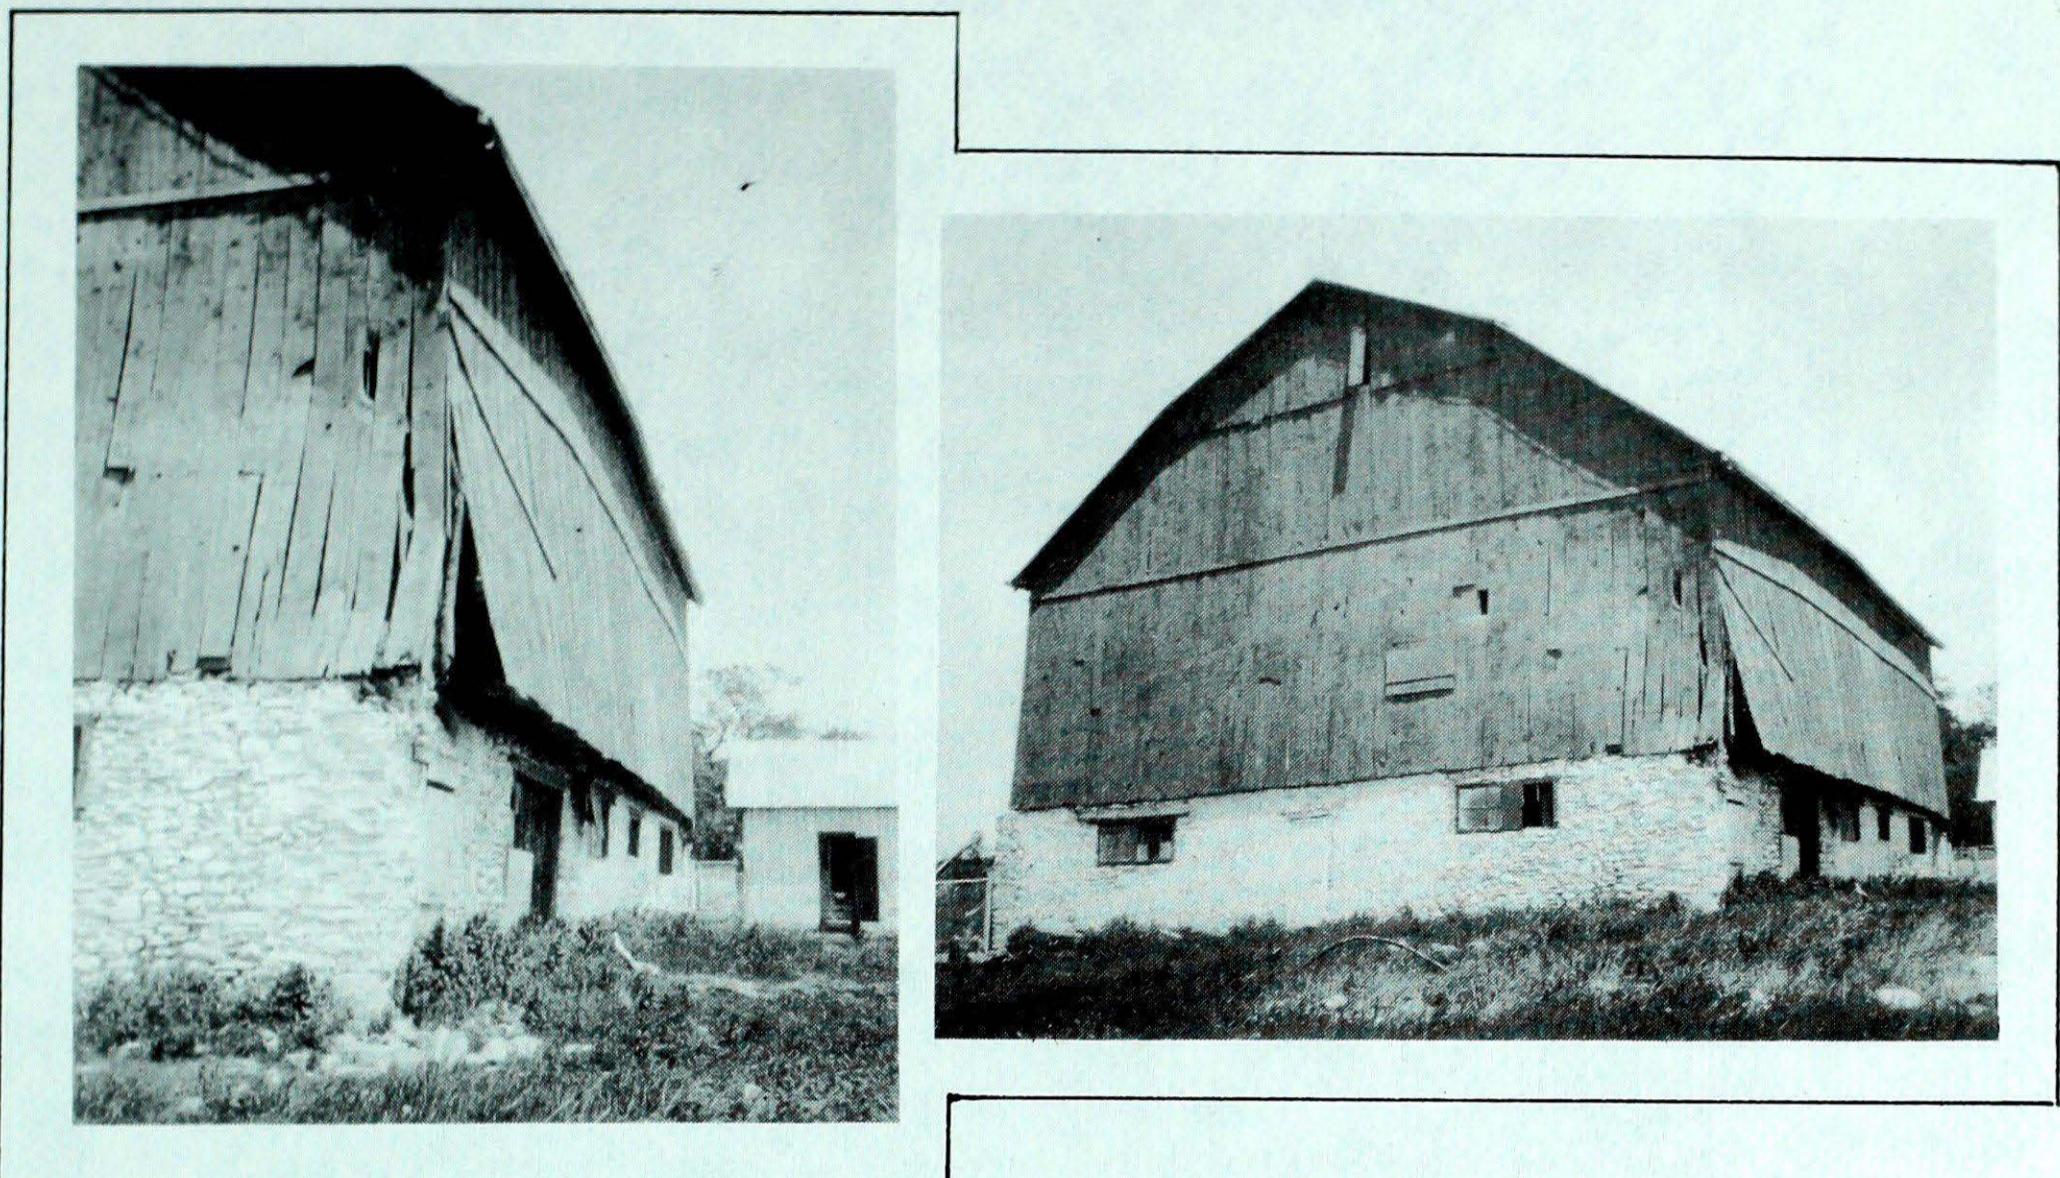
Fig. 7

This barn (on the Parr Farm, location 17), was shifted and warped on its foundation by about 1 m. The view is of the southwest corner.

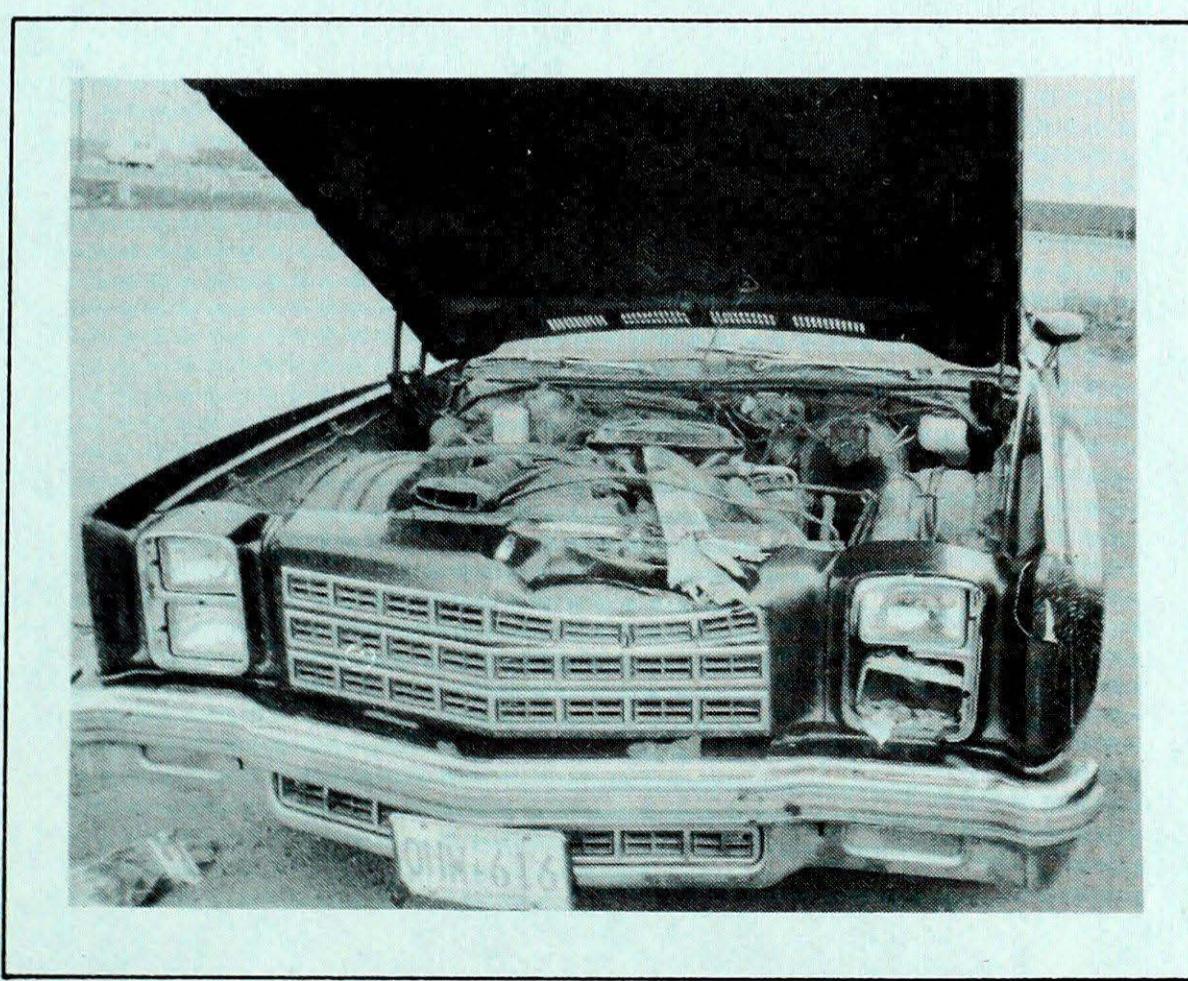
Fig. 8

Several cars parked to the southeast of the building next to the highway were damaged by flying debris. One in particular had a piece of 2" x 4" from the fruit-market roof driven into the engine. The wood had penetrated just above the radiator grill and embedded itself into the air breather and carburetor (see Fig. 8). The windshield was smashed by the impact of other debris which had left a record of its flight in the form of a scratch along the hood leading up to the windshield glass.

A piece of 2" x 4" debris from the imperial Fruit Market (Hwy 7 near Gateway Blvd., Brampton, location 20) was driven into the engine of a car parked nearby.
