Rapport d'enquête sur la sécurité du transport aérien A19C0016

IMPACT SANS PERTE DE CONTRÔLE

Amik Aviation Ltd.
Cessna 208B Caravan, C-FAFV
Aéroport de Little Grand Rapids (Manitoba), 0,75 nm S
4 mars 2019

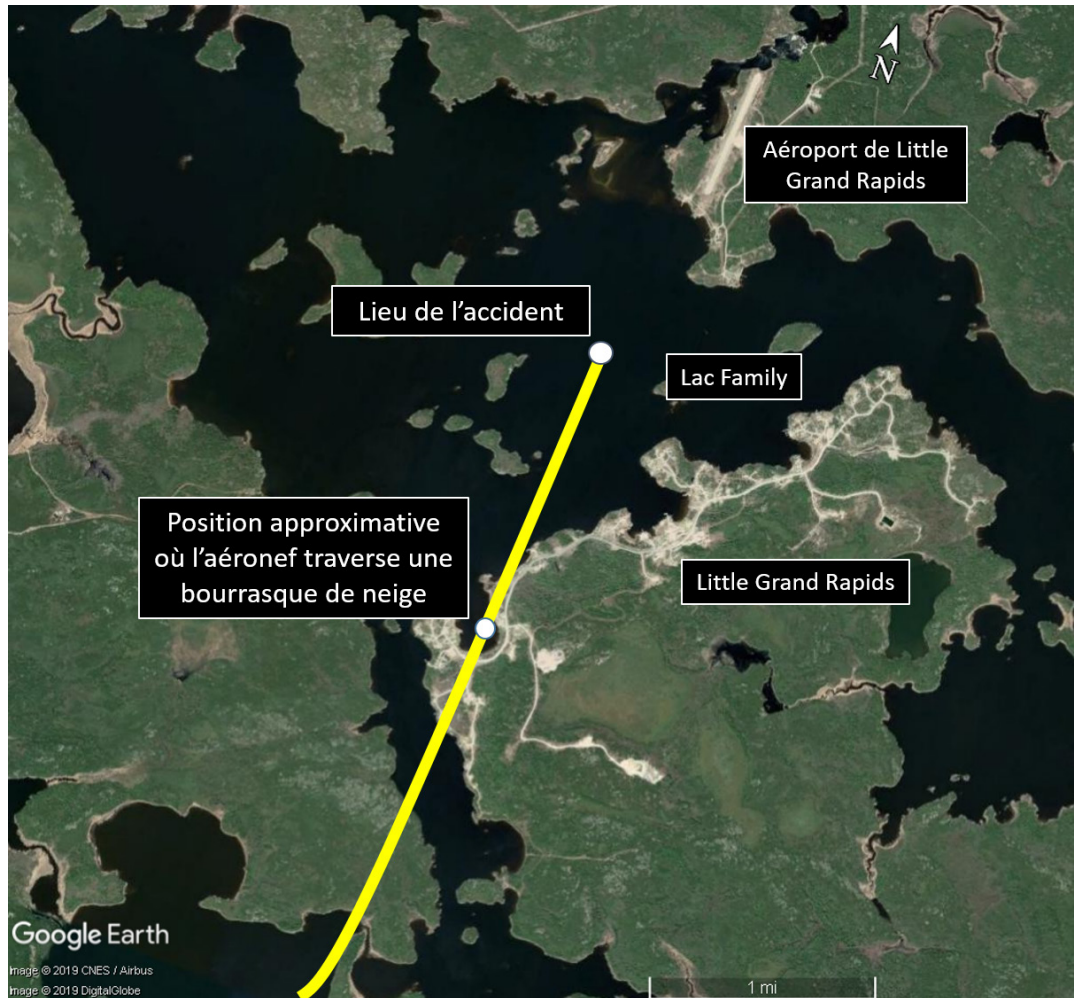
Vers 14 h 14, le pilote a décidé de remettre les gaz; toutefois, au moment où il augmentait la puissance, l'avion a percuté la surface glacée du lac Family, à 0,75 nm du seuil de la piste 36 (figure 1). L'avion est demeuré à l'horizontale et a glissé sur la surface avant de s'immobiliser dans la neige. Le

Figure 1. Trajectoire de vol approximative de l'avion en cause dans l'événement à l'étude (Source : Google Earth, avec annotations du BST)

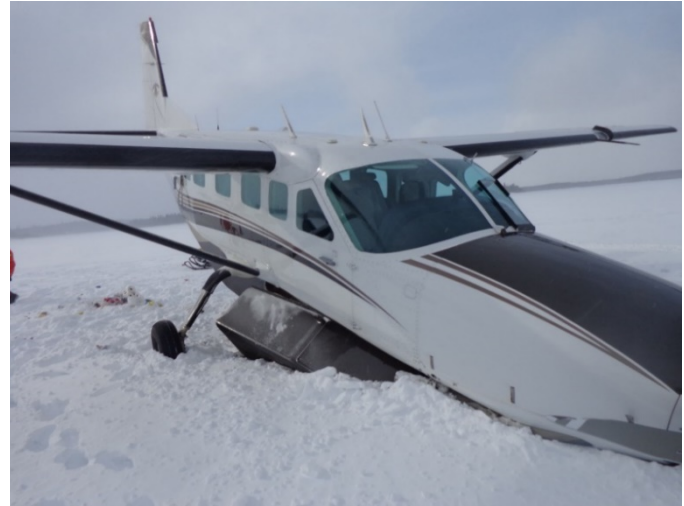
Le fuselage, le train d'atterrissage, l'hélice et le moteur de l'avion ont été endommagés (figure 2).

Les dommages à l'hélice indiquent que le moteur tournait à régime élevé lorsque l'avion a percuté la surface gelée et enneigée du lac. Le plancher à l'avant de la cabine a été plissé par la force d'impact transmise par la contrefiche de verrouillage du train d'atterrissage avant. Les supports du moteur ont été légèrement déformés.

Figure 2. Épave de l'avion en cause dans l'événement à l'étude (Source : Gendarmerie royale du Canada)
