Rapport d'enquête sur la sécurité du transport aérien A19C0026

DÉFAILLANCE DE L'ENSEMBLE DE MÂTS DE VOILURE ET COLLISION AVEC LE RELIEF

Piper J3C-65, C-FLDQ (privé)
Lac Snowshoe (Ontario)
30 mars 2019

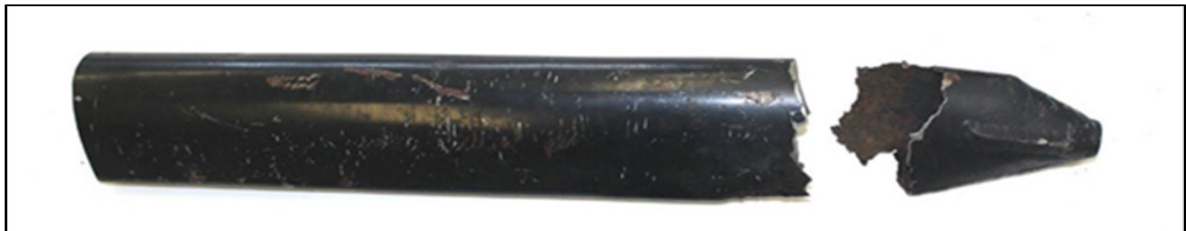
Une inspection de la cellule sur les lieux de l'accident a révélé que l'ensemble de mâts de voilure du longeron principal gauche s'était séparé près de la chape inférieure de l'attache (figure 2). Un examen visuel de l'ensemble de mâts de voilure a révélé une corrosion excessive dans la zone où la séparation s'est produite. L'ensemble de mâts rompu a été envoyé au Laboratoire d'ingénierie du BST à Ottawa (Ontario) à des fins d'analyse.

Figure 2. Dommages à l'ensemble de mâts de voilure du longeron principal gauche (Source : BST)

L'analyse de l'ensemble de mâts de voilure défectueux par le Laboratoire d'ingénierie du BST a révélé que la défaillance était attribuable à une corrosion et à un amincissement excessifs de la surface intérieure portante du mât. Cet état a provoqué une fatigue et finalement, une rupture en surcharge.

- Dans la zone très corrodée de la moitié inférieure du mât de voilure rompu, l'épaisseur de la paroi n'était plus que de 0,002 à 0,019 pouce, soit largement inférieure au minimum requis. Des essais de perforation effectués dans cette zone ont produit un enfoncement apparent;
- Dans la zone corrodée de la moitié supérieure du mât de voilure rompu, l'épaisseur de la paroi était de 0,021 à 0,031 pouce; ainsi, l'épaisseur à certains endroits était inférieure au minimum requis. Des essais de perforation effectués dans cette zone n'ont produit aucun enfoncement apparent.

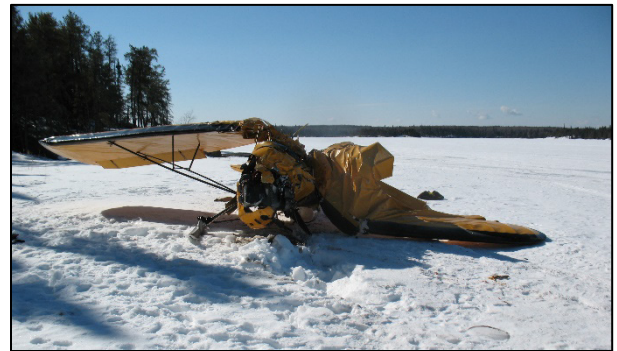
L'avion a percuté la surface glacée du lac en position renversée à faible inclinaison; sa vitesse verticale de descente et sa vitesse de déplacement étaient élevées. L'avion s'est immobilisé à l'endroit et orienté vers le nord, à environ 125 pieds du point d'impact initial (figure 1).

Figure 1. Site de l'épave (Source : BST)
