## Rapport d'enquête sur la sécurité du transport aérien A1900026

### COLLISION AVEC LE RELIEF

Robinson Helicopter Company R66 (hélicoptère), C-GAUA  
Aéroport de Timmins (Victor M. Power) (Ontario), 18 nm WNW  
4 mars 2019

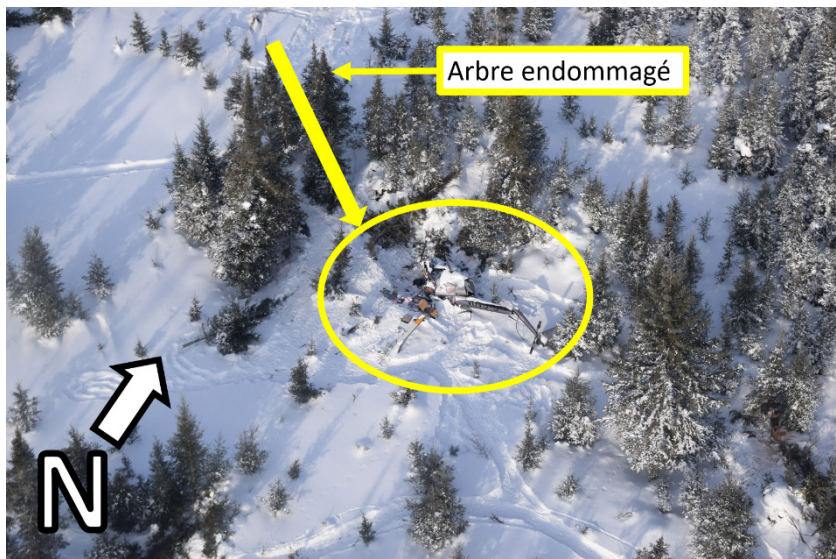
La cime d'un conifère situé à quelque 10 m (33 pieds) à l'ouest-nord-ouest du lieu de l'impact (figure 2) était endommagée. Les dommages constatés sur l'arbre et l'hélicoptère indiquaient que l'aéronef avait percuté le sol en piqué prononcé, incliné à gauche, et sur un cap approximatif de 120° magnétiques.

L'hélicoptère a ensuite culbuté vers l'avant et s'est arrêté sur le dos. La poutre de queue s'était rompue à peu près au milieu, et le rotor de queue avait subi de légers dommages. Les pales du rotor principal étaient en majeure partie recouvertes par la neige, mais elles montraient d'importants dommages après avoir été dégagées. Toutes les parties des pales du rotor principal étaient restées attachées au mât, lui-même partiellement séparé de l'hélicoptère. Le boîtier d'engrenages et le moteur (un Rolls Royce RR-300) s'étaient détachés de leurs supports. Il y avait une forte odeur de carburant aviation sur les lieux.

Figure 2. Lieu de l'accident, avec l'épave de l'aéronef encerclée et une flèche indiquant la direction de l'impact (Source : BST)
