## Rapport d'enquête sur la sécurité du transport aérien A19W0052

### PERTE DE PUISSANCE DU MOTEUR ET ATERRISSAGE FORCÉ

Douglas DC3C-S1C3G, C-GJKM

3 mai 2019

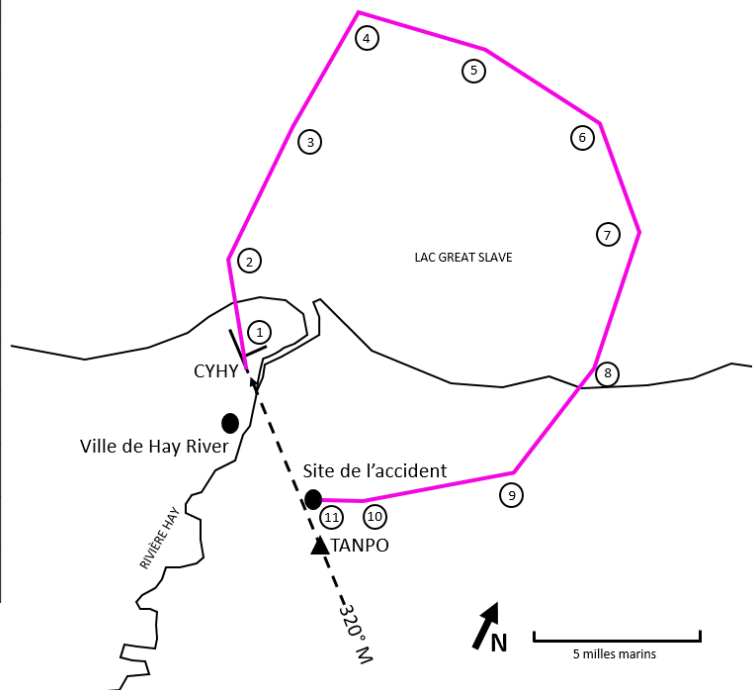
Figure 1. Renseignements de suivi par satellite récupérés du vol à l'étude. La ligne magenta représente la trajectoire de l'avion. (Source : BST, d'après les données reçues de Latitude Technologies Corporation)

Au moment où l'avion a atteint une altitude de 1969 pieds ASL (figure 1, point 3), le commandant de bord a réduit la puissance du moteur gauche et a augmenté la puissance du moteur droit à la

À 7 h 47 (figure 1, point 4), alors que l'avion effectuait un virage vers la droite en route vers TANPO, l'équipage de conduite a observé de la fumée et de l'huile qui s'échappaient du moteur gauche et a entendu des bruits inhabituels en provenance du moteur gauche. Conformément à la liste de vérification de panne moteur, l'équipage de conduite a éteint le moteur gauche et a mis l'hélice en drapeau.

À 7 h 53 (figure 1, point 7), l'équipage de conduite a mis l'avion en palier à 1214 pieds ASL. Le PO a constaté que l'indicateur de pression hydraulique du train d'atterrissage sorti indiquait zéro<sup>8</sup>. Estimant que l'absence totale de pression posait un problème, le PO l'a signalée au commandant de bord, qui lui a ordonné de [traduction] « préparer le train d'atterrissage ». Le PO a sorti le train d'atterrissage, ce que n'attendait pas le commandant de bord, puisque l'avion n'avait pas amorcé son approche finale, et le contact visuel avec l'aéroport n'avait pas encore été établi.

À 7 h 55 (figure 1, point 8), l'avion se dirigeait toujours vers TANPO à une altitude de 1200 à 1300 pieds ASL et à une vitesse anémométrique stable de 100 KIAS (vitesse indiquée en nœuds). Au moment où l'avion passait par le travers du point de cheminement TANPO, le commandant de bord a amorcé un virage vers la droite pour croiser le radiophare d'alignement de piste en vue de l'approche finale. La vitesse anémométrique de l'avion a diminué de 100 KIAS à 80 KIAS, et son altitude a diminué à 1100 pieds ASL. La perte de vitesse anémométrique a réduit la vitesse de réaction des commandes de vol de l'avion; le commandant de bord a ordonné l'escamotage du train d'atterrissage (figure 1, point 9).

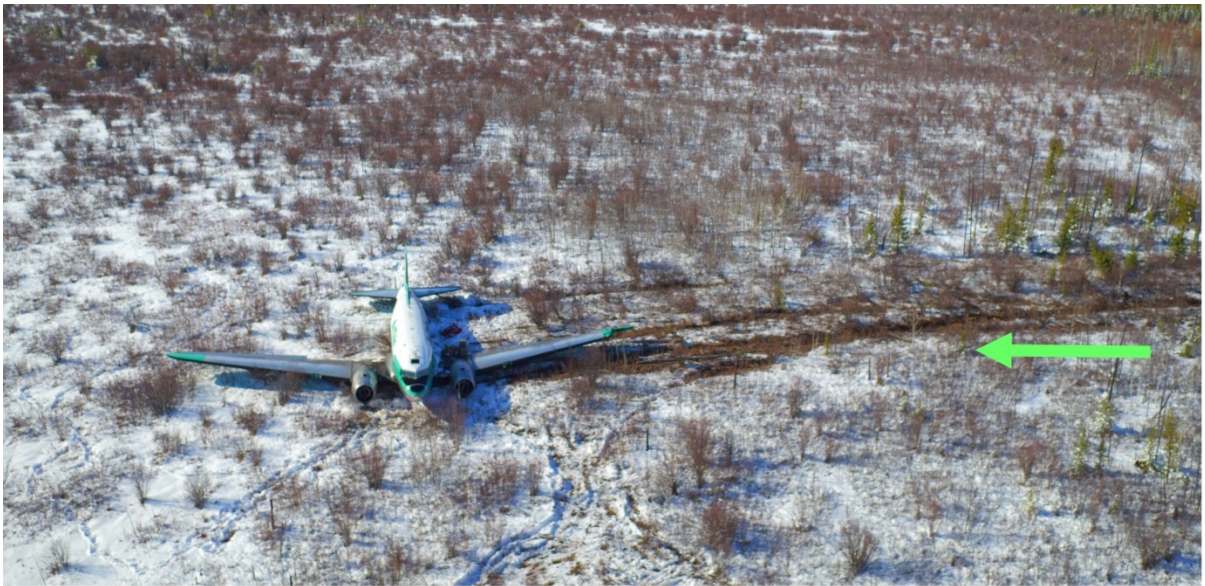
À 8 h 01, l'avion a atterri dans une fondrière sur les terres de la Première Nation K'at'l'Odeèche, à environ 3,5 milles marins au sud-est de CYHY. Une fois l'avion immobilisé, le PO a évacué l'avion par la fenêtre de droite du poste de pilotage, pendant que le commandant de bord est resté dans le poste de pilotage pour éteindre le moteur droit et les systèmes de bord avant d'évacuer l'avion par la porte avant. Le PO a joint le centre d'information de vol pour l'aviser de l'état de l'équipage de conduite et de l'emplacement de l'avion. La radiobalise de repérage d'urgence ne s'est pas déclenchée durant l'atterrissage forcé, donc le PO l'a activée manuellement pour aider les ressources de recherche et sauvetage (SAR) à repérer l'épave. L'équipage de conduite n'a pas subi de blessures. L'avion a été lourdement endommagé (figure 2). Il n'y a pas eu d'incendie après l'impact. Les premiers intervenants sont arrivés sur les lieux de l'accident à 11 h 14.

**Figure 2. Photo aérienne du lieu de l'accident (vue vers le nord-ouest). La flèche verte indique la trajectoire de l'avion après son poser. (Source : Première Nation K'at'l'Odeèche, avec annotations du BST)**
