Rapport d'enquête sur la sécurité du transport aérien A19W0063

PERTE DE MAÎTRISE ET COLLISION AVEC LE RELIEF APRÈS LE DÉCOLLAGE

Cessna 170B (N4512C)

Aéroport international Erik Nielsen de Whitehorse (Yukon)

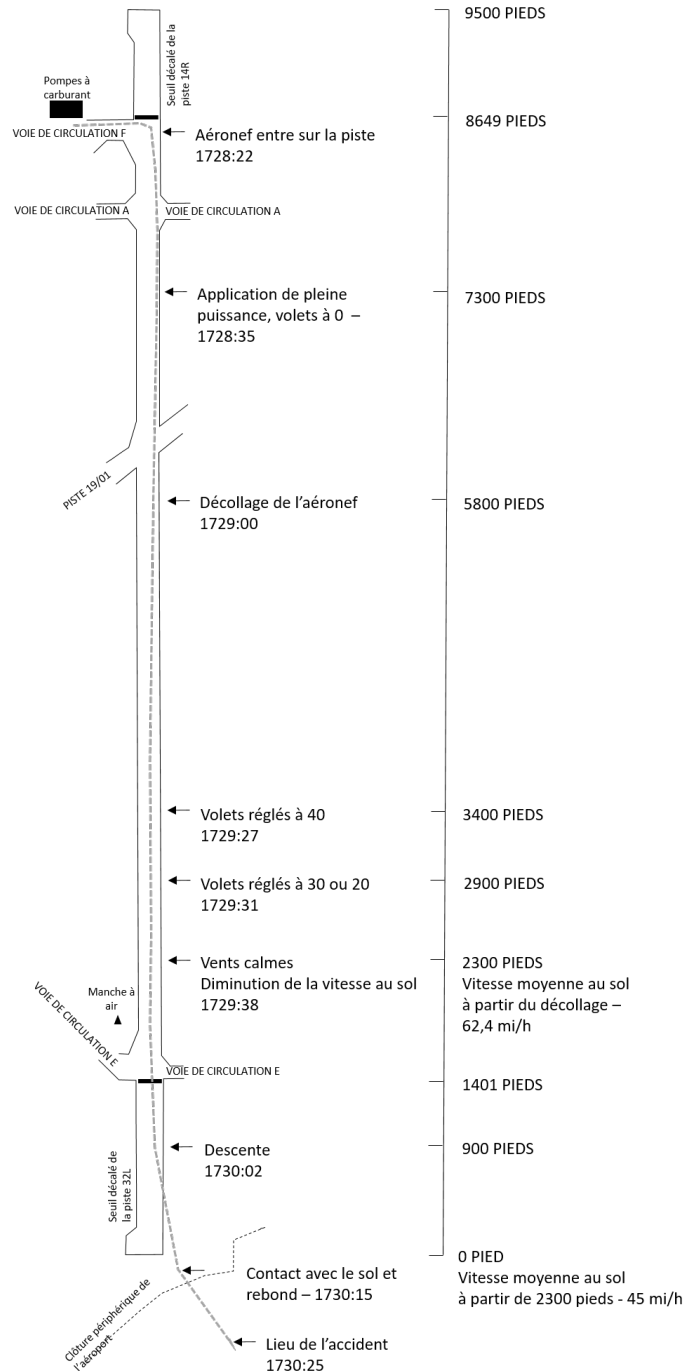
Vers 17 h 20², une fois l'avion avitaillé et le plan de vol déposé, le second pilote, qui était le pilote aux commandes et occupait le siège de gauche, a roulé au sol sur la voie de circulation F jusqu'à la piste 14R (figure 1).

Figure 1. Diagramme illustrant le vol à l'étude (Source : BST)

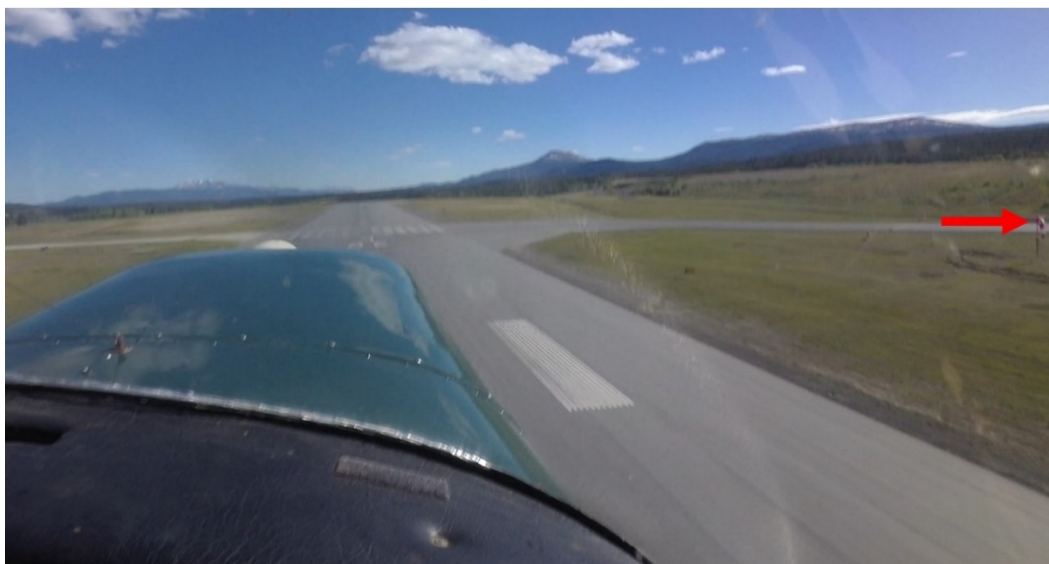
À 3400 pieds de l'extrémité de la piste, le pilote aux commandes a sorti les volets, de 0° à 40°. À 2900 pieds de l'extrémité de la piste, le pilote a rentré quelque peu les volets à 30° ou à 20° et a maintenu ce réglage; l'enquête n'a pas permis de déterminer le réglage précis. À 2300 pieds de l'extrémité de la piste, l'avion a traversé une zone d'accalmie indiquée par la manche à air flasque (figure 2).

Figure 2. Image saisie au décollage (à 17 h 29 min 38 s). La flèche rouge montre la manche à air à l'extrémité éloignée de la piste 14R, indiquant des vents calmes. (Source : Enregistreur vidéo installé à bord de l'avion à l'étude, avec annotation du BST)
