Rapport d'enquête sur la sécurité du transport aérien A19W0094

ATTERRISSAGE DUR

WestJet Encore Ltd.
Bombardier DHC-8-402, C-FKWE
Aéroport international d'Edmonton (Alberta)
19 juillet 2019

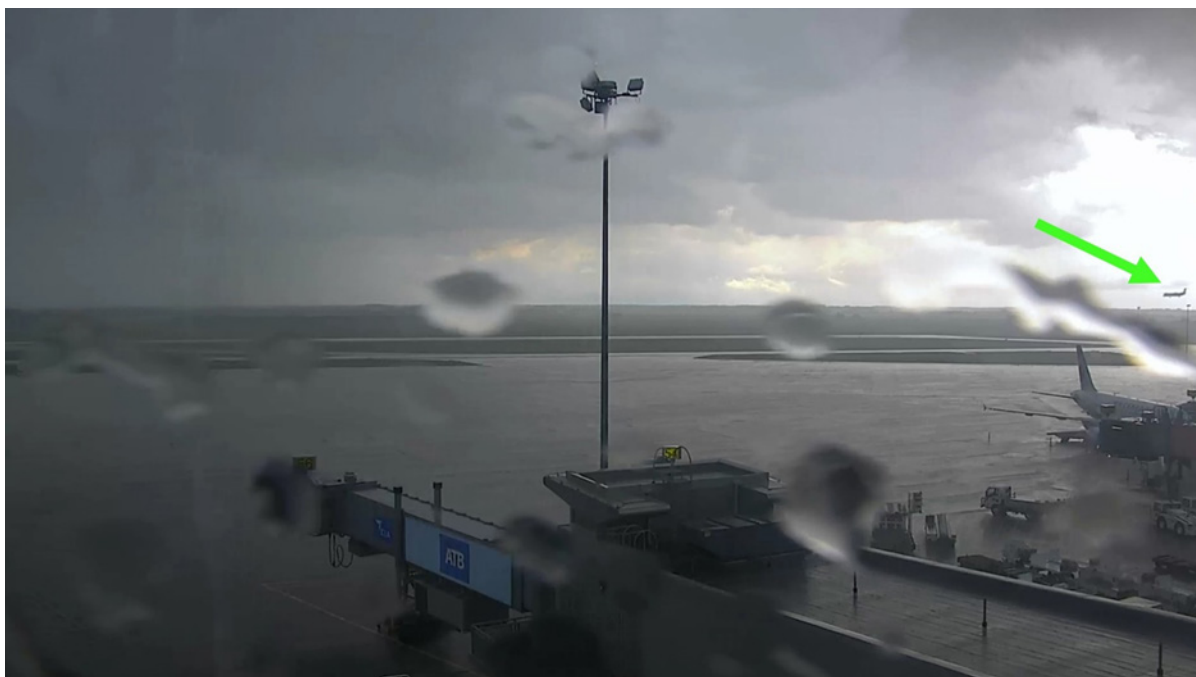
Une importante cellule orageuse située au nord-est de l'aéroport se déplaçait vers le sud-ouest et se trouvait au-dessus de l'extrémité de départ de la piste 12 au moment où l'avion à l'étude atterrissait (figure 1).

Figure 1. Image de télévision en circuit fermé de la piste 12 saisie à partir de la porte 54, vers le sud, juste avant l'atterrissage de l'avion à l'étude (indiqué par la flèche verte) (Source : Administration aéroportuaire d'Edmonton, avec annotation du BST)

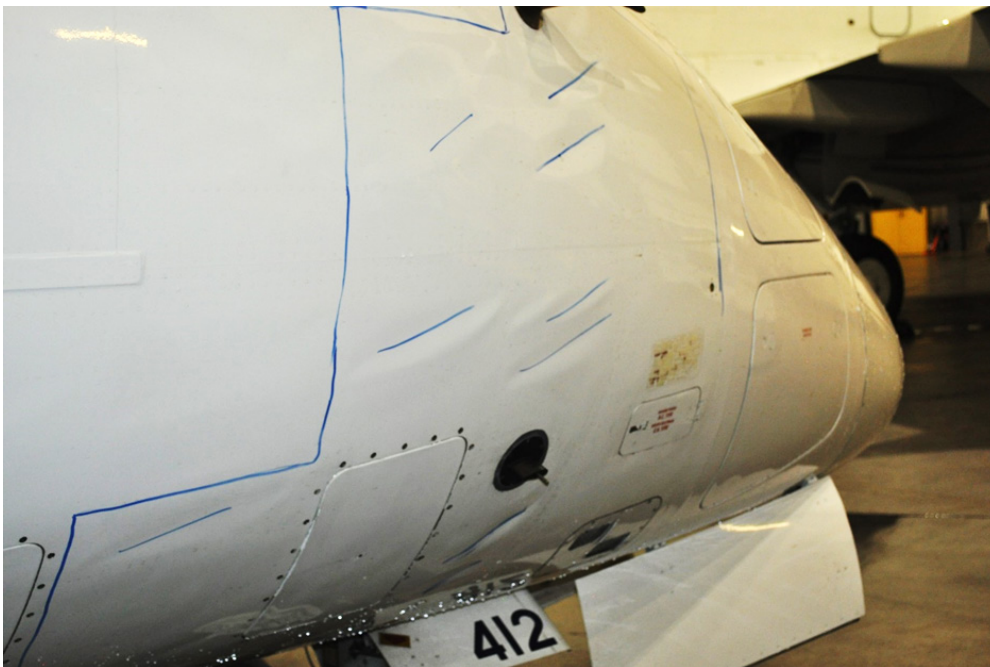
Une fois les passagers descendus de l'avion, le personnel de maintenance de WestJet Encore Ltd. a effectué une inspection plus détaillée de l'avion à l'étude qui a révélé des ondulations dans le revêtement du fuselage (figure 2) ainsi que des dommages à la trappe gauche du train avant, à la cloison de pressurisation avant et à l'ensemble du train avant.

Figure 2. Revêtement ondulé du côté droit du nez (marqueur bleu à essuyage à sec ajouté à des fins d'illustration) (Source : BST)

Ces données ont aussi indiqué que le fort braquage en piqué de la gouverne de profondeur au toucher des roues a entraîné un abaissement du nez de l'avion à un taux de 10 degrés par seconde, comparativement au taux normal de 4 degrés par seconde; il s'agissait du taux d'abaissement du nez le plus élevé enregistré au cours d'atterrissages précédents.

Dans l'événement à l'étude, l'équipage de conduite n'a pas réduit la vitesse de l'avion, de la vitesse de référence ($V_{REF} + 20$ KIAS) à la vitesse de toucher des roues (V_{REF}). L'équipage de conduite a abaissé le nez de l'avion à un taux supérieur à la normale, ce qui a causé des dommages à l'avion. Ces faits soulignent l'importance pour les équipages de conduite de respecter les procédures et les techniques d'exploitation établies.
