# Rapport d'enquête sur la sécurité du transport aérien A19Q0096

## COLLISION AVEC LE RELIEF

Rans S-6ES Coyote II (avion ultra-léger de type évolué), C-IIJJ  
Rougemont (Québec)  
1<sup>er</sup> juillet 2019

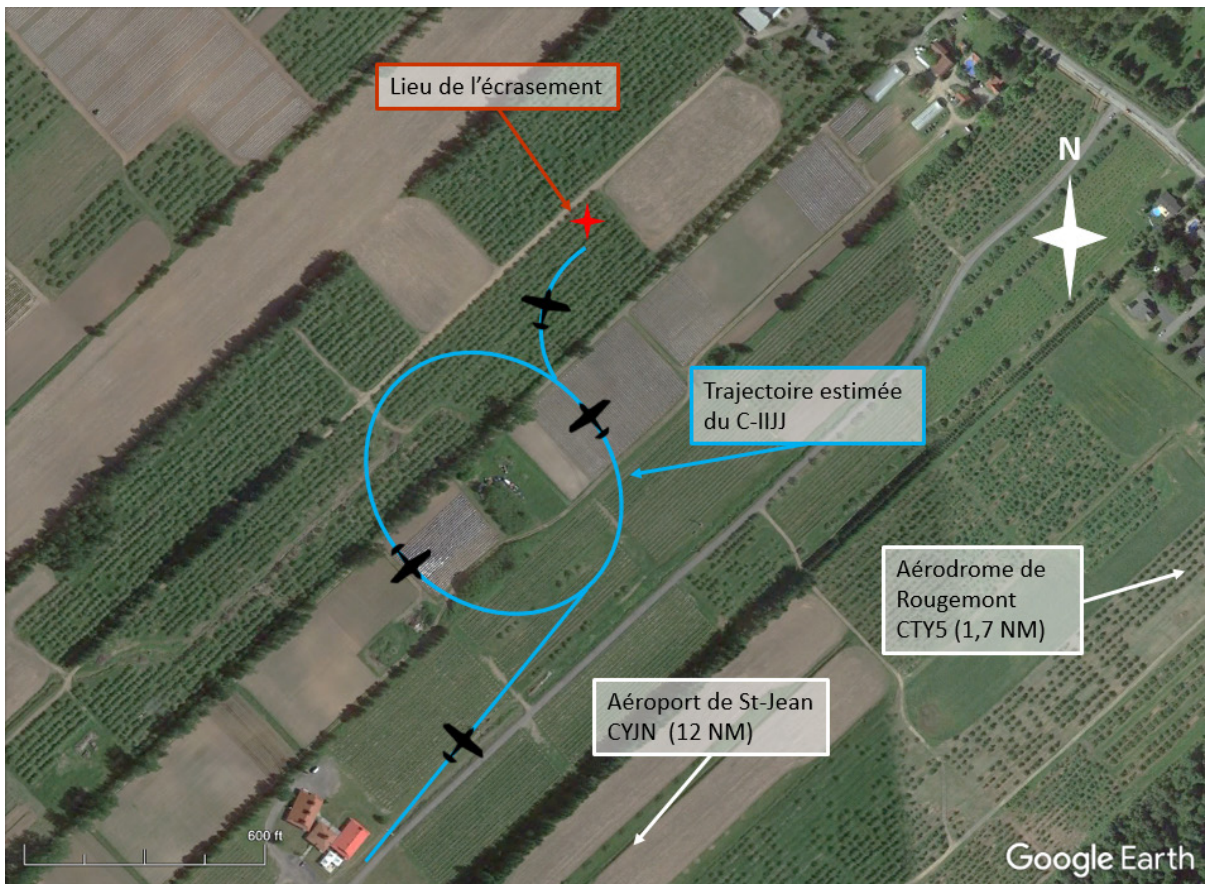
Rougemont à basse altitude (c.-à-d. moins de 200 pieds au-dessus du sol) en tournant dans le sens antihoraire. Vers 11 h 35, l'avion a changé de sens et a tourné en direction nord-est. Il a perdu de l'altitude et s'est écrasé dans les arbres du verger (figure 1). Les 2 occupants ont subi des blessures mortelles. Aucun signal provenant de la radiobalise de repérage d'urgence (ELT) n'a été capté.

Figure 1. Trajectoire estimée de l'avion à l'étude (Source : Google Earth, avec annotations du BST)

L'aéronef a percuté 2 rangées d'arbres du verger et s'est immobilisé en direction nord-ouest dans la 3<sup>e</sup> rangée, lorsque les ailes ont heurté les arbres. La trajectoire exacte de l'aéronef n'a pas pu être déterminée, car l'aéronef n'était pas équipé d'un enregistreur de données de vol, et il n'était pas tenu d'en avoir en vertu de la réglementation en vigueur.

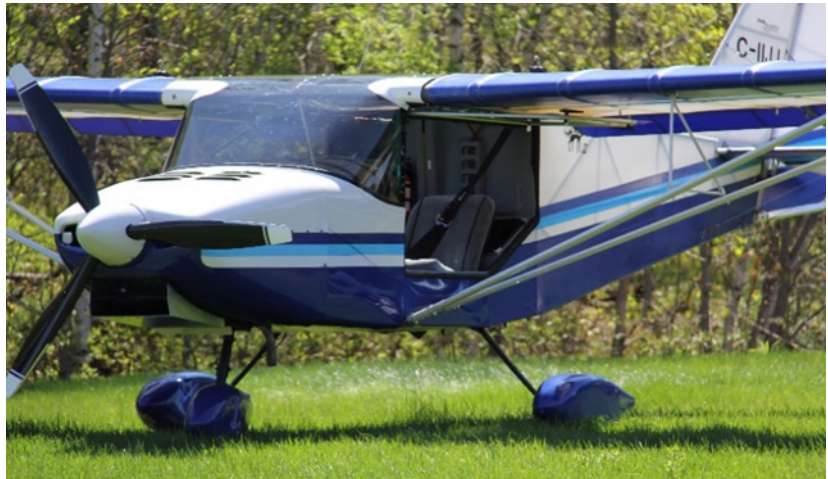
L'aéronef Rans S-6ES Coyote II est un avion ultra-léger biplace de type évolué à voilure haute, fabriqué en tubes métalliques et en toile (figure 2). L'aéronef a été construit aux États-Unis en 2008. Il a été importé au Canada au début de 2009 et inspecté par un représentant de Rans, car il n'avait pas encore volé. Le constructeur a ensuite émis un certificat de conformité le 4 mai 2009. Lors de son achat le 9 janvier 2019, le carnet technique de l'aéronef indiquait que l'aéronef avait accumulé 336 heures de vol depuis sa fabrication.

Figure 2. Avion à l'étude (Source : ancien propriétaire de l'aéronef)
