RAPPORT D'ENQUÊTE SUR LA SÉCURITÉ DU TRANSPORT AÉRIEN A18Q0030

SORTIE EN BOUT DE PISTE À L'ATERRISSAGE

Strait Air (2000) Ltd.
Beechcraft King Air A100 (C-GJXF)
Aéroport de Havre St-Pierre (Québec)
26 février 2018

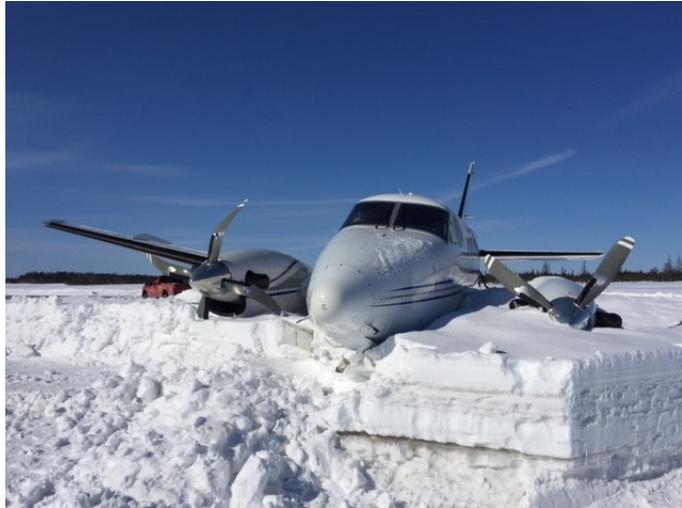
Les forces exercées au moment de l'impact avec le banc de neige ont provoqué un arrêt brusque des hélices et la déformation des pales vers l'arrière, ainsi que des dommages importants au train d'atterrissage gauche et aux ailes (figure 2).

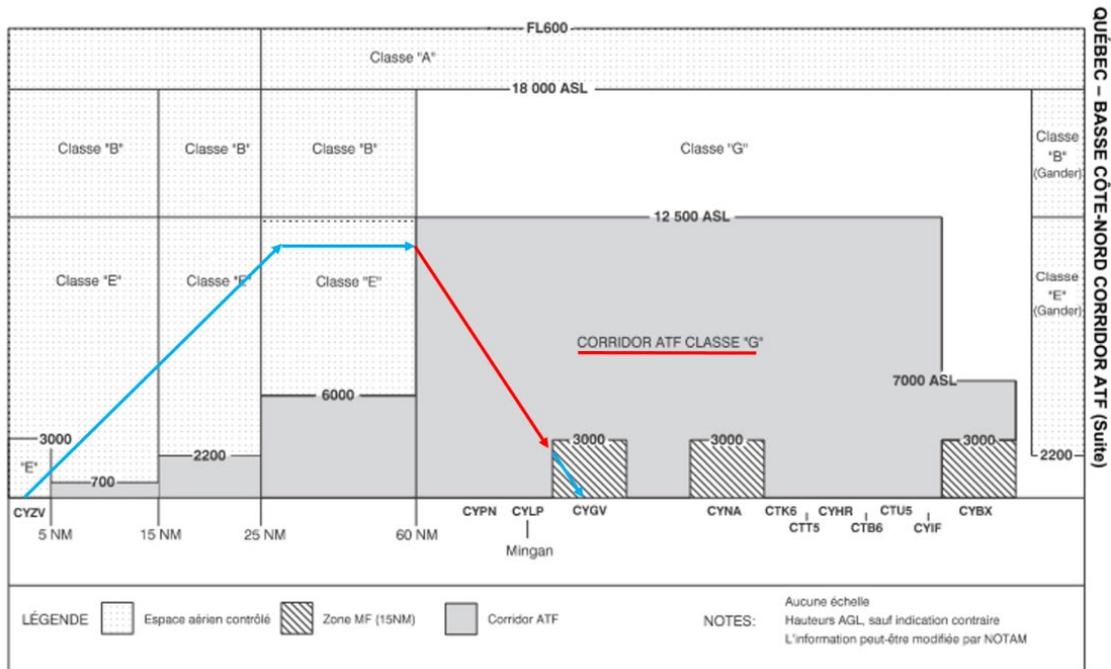
Lors du vol à l'étude, les appels sur la MF de CYGV ont été effectués, toutefois aucun appel n'a été fait sur la fréquence du corridor ATF de la Basse-Côte-Nord.

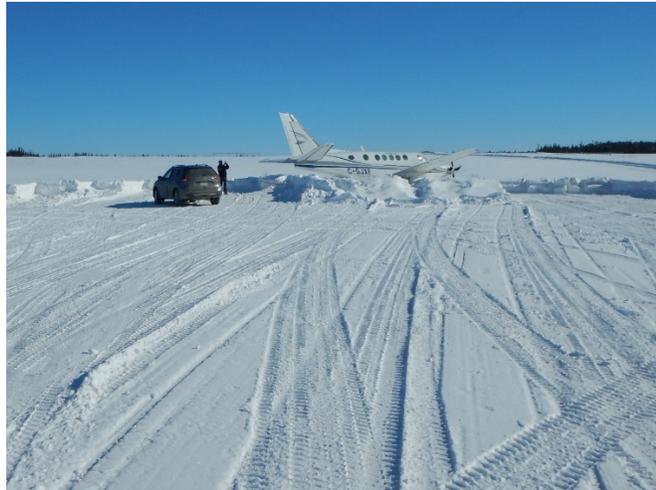
Figure 6. Position de l'épave en bout de piste (Source : BST, photo prise 2 jours après l'accident)

L'aéronef a terminé sa course à l'atterrissage dans un banc de neige à environ 220 pieds au-delà de l'extrémité de la piste 08 (figures 2 et 6). Environ 50 pieds plus loin, se trouvait un fossé.

À leur arrivée sur les lieux, les enquêteurs du BST ont observé que les volets étaient en position relevée, que le système de carburant était coupé et que le système électrique était hors tension. Le pas des 2 hélices était à un angle quasiment nul (0°), et toutes les pales d'hélices étaient repliées vers l'arrière. Le train d'atterrissage s'était affaissé et replié vers l'arrière, et les entrées d'air des moteurs étaient bouchées par de la neige compactée.

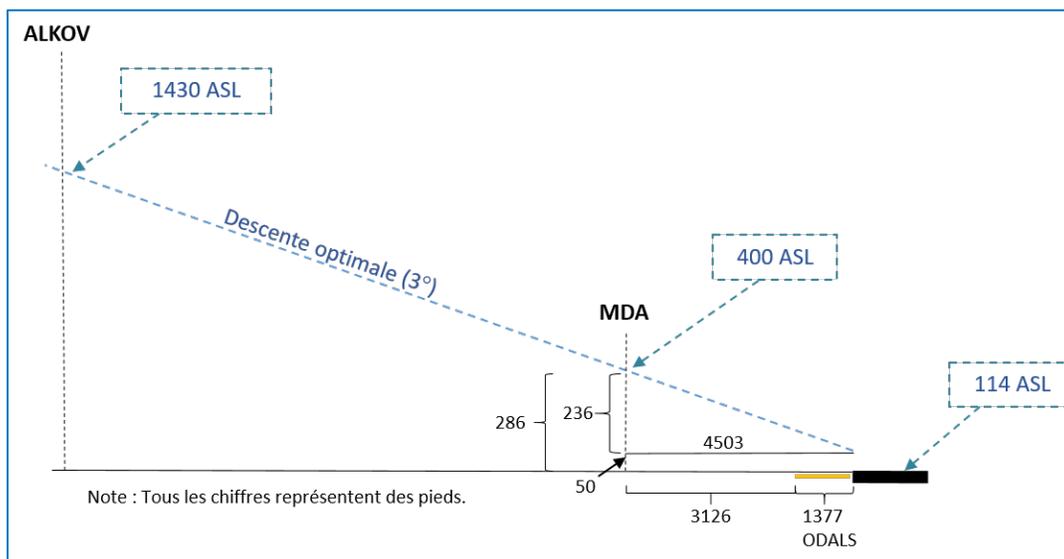
Figure 12. Distance du seuil et du balisage lumineux d'approche omnidirectionnel à l'altitude minimale de descente (Source : BST)

Puisque l'aéronef allait effectuer la descente en approche finale sur une pente de descente optimale de 3° se terminant au seuil de la piste à une hauteur d'approximativement 50 pieds, il allait se trouver à environ 4500 pieds du seuil de la piste 08 en atteignant la MDA. L'ODALS ayant une longueur de 1377 pieds (419,8 m), l'aéronef allait donc se trouver à environ 3100 pieds du premier feu du balisage d'approche (figure 12).

Puisqu'une visibilité de $\frac{1}{4}$ SM correspond à 1320 pieds, il était improbable que l'équipage puisse acquérir les références visuelles requises à la MDA. La piste et les alentours de la piste étant recouverts de neige, la surface de la piste elle-même allait être difficile à discerner, ce qui réduisait encore la probabilité d'un atterrissage en toute sécurité à CYGV.
