RAPPORT D'ENQUÊTE SUR LA SÉCURITÉ DU TRANSPORT AÉRIEN A18A0085

Sortie en bout de piste

Sky Lease Cargo

Boeing 747-412F, N908AR

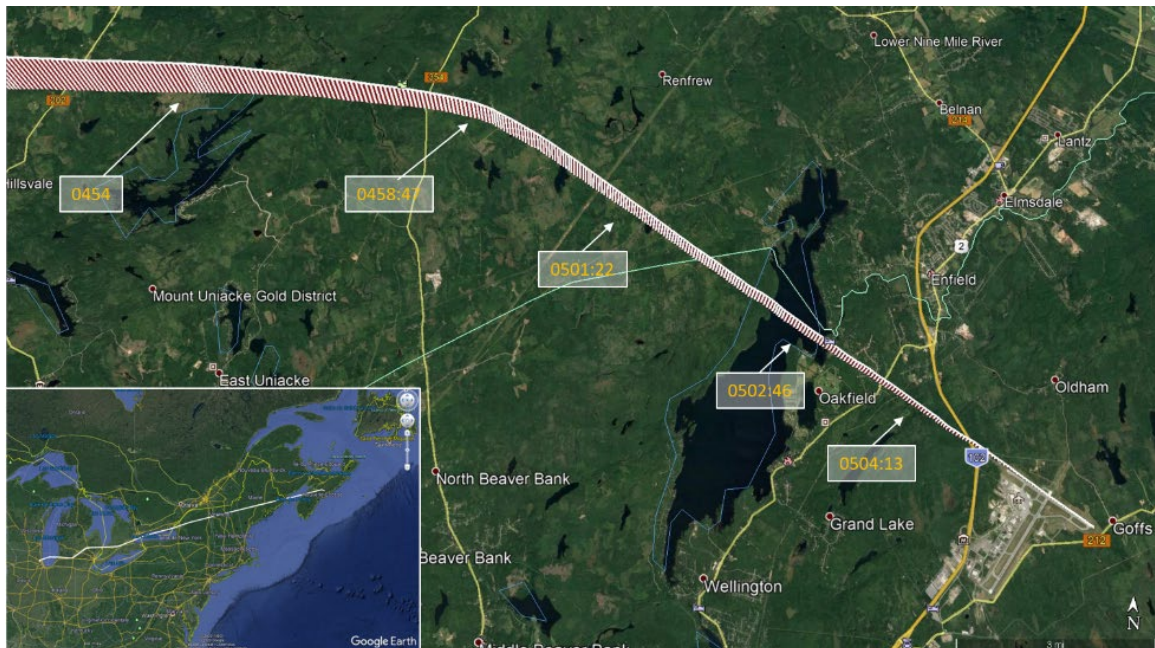
Figure 1. Profil de vol (Source : Google Earth, avec annotations du BST)

L'équipage de conduite dans l'événement à l'étude n'avait pas syntonisé la même fréquence radio que ces autres aéronefs. Par conséquent, ils n'ont entendu aucune communication concernant les arrivées et n'étaient toujours pas au courant que les atterrissages étaient possibles sur la piste 23. L'équipage n'a demandé aucun compte rendu météorologique de pilote (PIREP) à l'ATC pendant le vol, et l'ATC n'a fourni aucun renseignement sur les autres aéronefs qui avaient atterri.

À 4 h 54, le contrôleur tour à CYHZ a informé le contrôleur du centre de contrôle régional (ACC) de Moncton que la piste d'arrivée passait de la piste 14 à la piste 23 en raison d'un changement de direction des vents, et que l'approche vers l'aéroport était maintenant une approche en navigation de surface (RNAV) vers la piste 23. Au moment de cet échange de renseignements, l'aéronef à l'étude franchissait 13 000 pieds ASL en descente et se trouvait à quelque 52 NM de l'aéroport (figure 1). Les renseignements sur le changement de piste n'ont pas été communiqués à l'équipage.

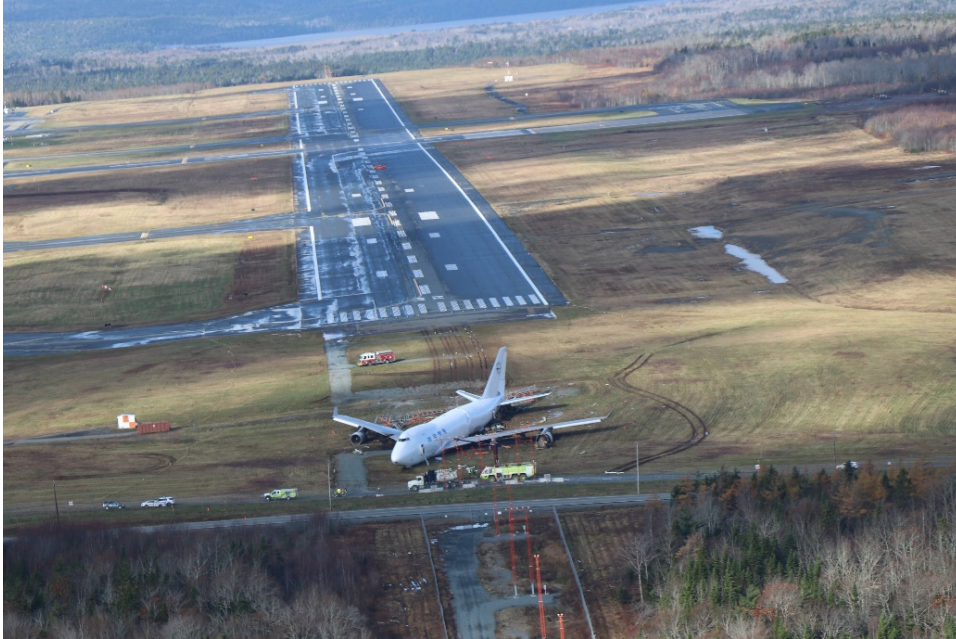
Figure 2. Position finale de l'aéronef à l'étude (Source : Steve Lawrence / CBC Licensing)

Le nez de l'aéronef s'est immobilisé à 270 m (885 pieds) au-delà du seuil de piste, 21 mètres à droite du prolongement de l'axe de piste et 47 m (155 pieds) d'une route publique (figure 2). L'aéronef se trouvait sur un cap de 166°M (23° à droite du cap de piste).

Le réacteur n° 2 s'est séparé de l'aile et s'est logé sous le stabilisateur horizontal gauche et l'empennage, ce qui a provoqué un incendie dans la queue de l'aéronef après l'impact. Le personnel de SLIA a éteint l'incendie et a appliqué une couche de mousse pour éviter que le carburant déversé ne s'enflamme. La radiobalise de repérage d'urgence s'est déclenchée et le contrôleur tour a demandé au personnel de SLIA d'éteindre l'appareil. Avec l'aide du personnel de SLIA, l'équipage a évacué l'aéronef par une porte d'entrée du pont principal (1L) en utilisant une échelle.

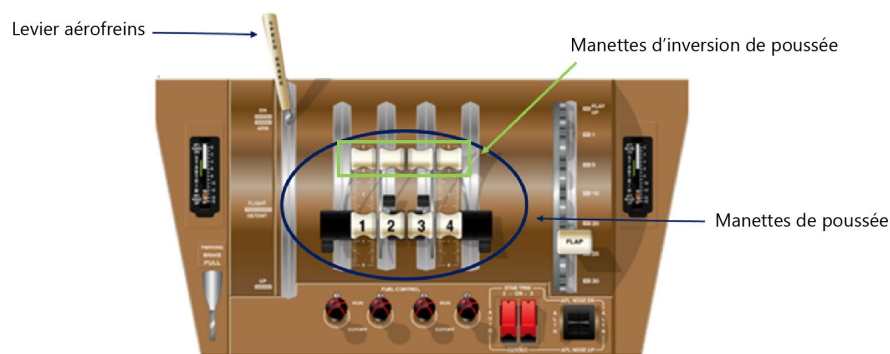
Figure 3. Console centrale du Boeing 747-400 (Source : Copyright © Boeing. Repris avec l'autorisation de la compagnie Boeing, avec annotations du BST)

Le levier aérofreins automatique a été placé en position UP [relever], et les panneaux déporteurs ont commencé à se déployer jusqu'à 30 %. La manette de poussée n° 1 a été déplacée au-delà du niveau de ralenti; toutefois, cette action n'a pas été remarquée par l'équipage. Le déplacement de la manette de poussée a entraîné le retour des aérofreins en position DOWN [abaisser] et la rentrée des panneaux déporteurs. Alors que le PF plaçait les manettes de poussée n° 2, n° 3 et n° 4 en position d'inversion de poussée, les commutateurs logiques air-sol du train d'atterrissage sont passés momentanément en mode AIR, ce qui signifie que les roues ne supportaient pas entièrement le poids de l'aéronef, avant de revenir au mode GROUND [sol].

Lorsque les aérofreins sont déployés automatiquement, le circuit d'aérofreins automatiques déplace le levier aérofreins vers l'arrière en position UP (figure 3), ce qui, à son tour, déploie les panneaux déporteurs sur les ailes. Cela réduit considérablement la portance générée par les ailes et transfère le poids de l'aéronef sur les roues. Si les aérofreins automatiques ne sont pas déployés correctement, la distance d'atterrissage nécessaire sur une piste sèche augmente d'une longueur pouvant atteindre 870 pieds additionnels. Le manuel de

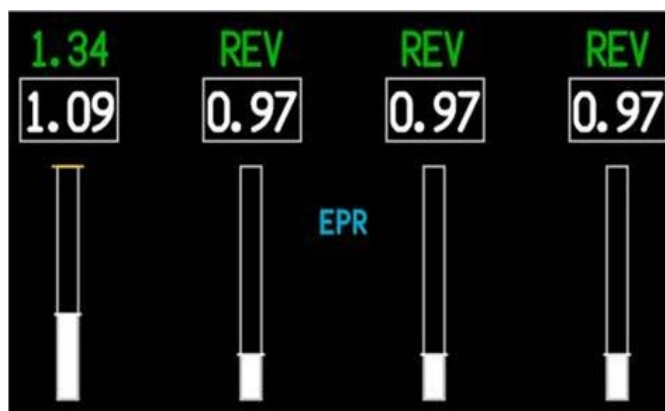
Figure 4. Indication d'inversion de poussée dans le système d'affichage des paramètres réacteurs, de mise en garde et d'alarme du Boeing 747 (Source : Renseignements exclusifs de Boeing. © Boeing. Repris avec l'autorisation de la compagnie Boeing)

L'indication de poussée inversée est affichée sur l'écran EICAS principal (figure 4). Un indicateur de l'état de l'inverseur de poussée se trouve au-dessus de chaque indicateur numérique du rapport de pression d'échappement. L'indicateur d'inversion (REV) s'affiche en orange lorsque l'inverseur associé est déverrouillé ou en mouvement. L'indicateur devient vert lorsque l'inverseur est entièrement déployé. Lorsque l'inverseur est rentré et verrouillé, l'indicateur n'est plus visible.

Au cours de l'atterrissage lors de l'événement à l'étude, 1 seconde après le point de poser, la manette de poussée n° 1 était en position avancée après la position de ralenti en vol, ce qui a empêché la manette d'inversion de poussée d'actionner l'inverseur sur ce réacteur. Les inverseurs de poussée des réacteurs n° 2, n° 3 et n° 4 ont fonctionné comme prévu, sans anomalie.

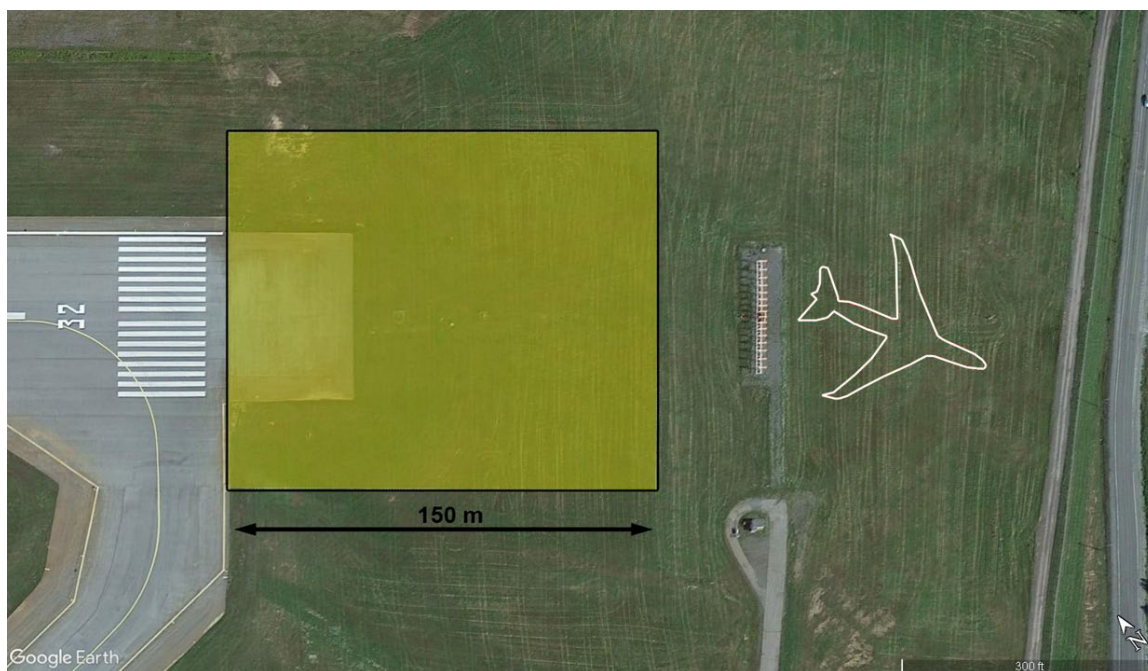
Figure 7. Représentation de l'exigence actuelle de Transports Canada en matière d'aire de sécurité d'extrémité de piste, par rapport à la piste de l'événement à l'étude, et de l'emplacement de l'aéronef à l'étude après la sortie en bout de piste (Source : Google Earth, avec annotations du BST)

La piste 14 à CYHZ est dotée d'une RESA qui fait 150 m (495 pieds) de longueur après l'extrémité de la piste avec une pente descendante moyenne de 0,2 %. Ces dimensions sont conformes aux normes de TC et de l'OACI pour une RESA de 150 m (492 pieds) (figure 7).

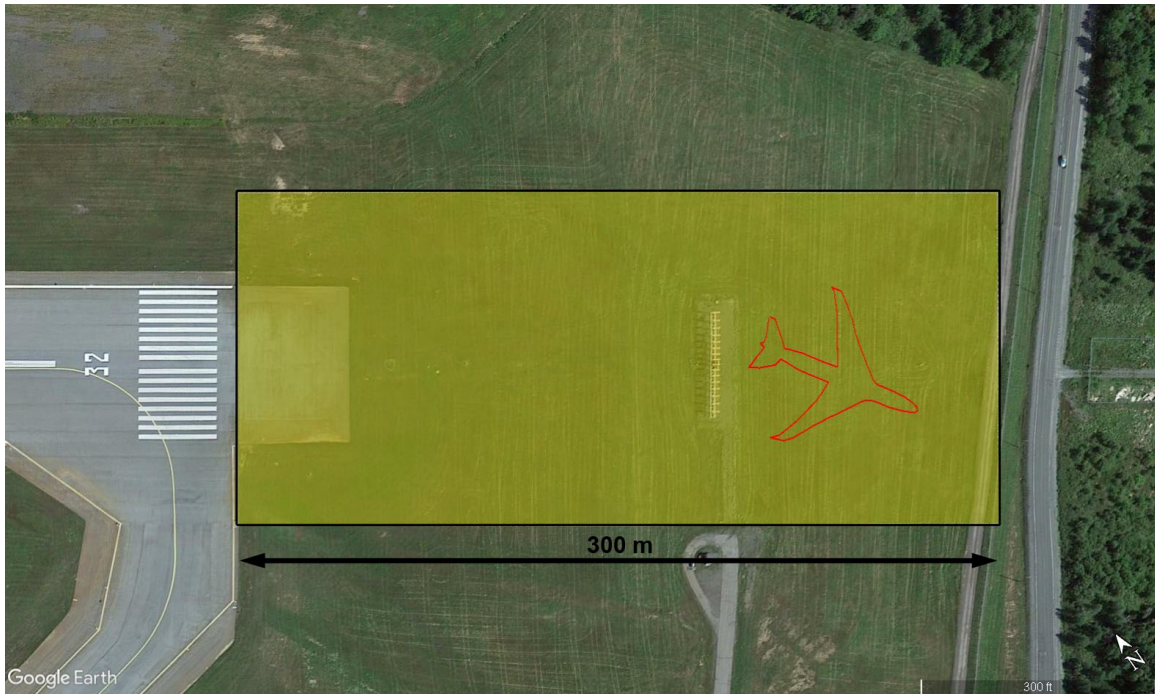
Environ 166 m (544 pieds) après l'extrémité de la piste 14, il y a une dénivellation importante de 2,8 m (9 pieds), avec une pente descendante de 73 %. Cette pente ne répond pas aux recommandations de l'OACI relatives à la pente longitudinale de 5 % pour une RESA qui s'étend jusqu'à 300 m (984 pieds) après l'extrémité de la piste (figure 8).

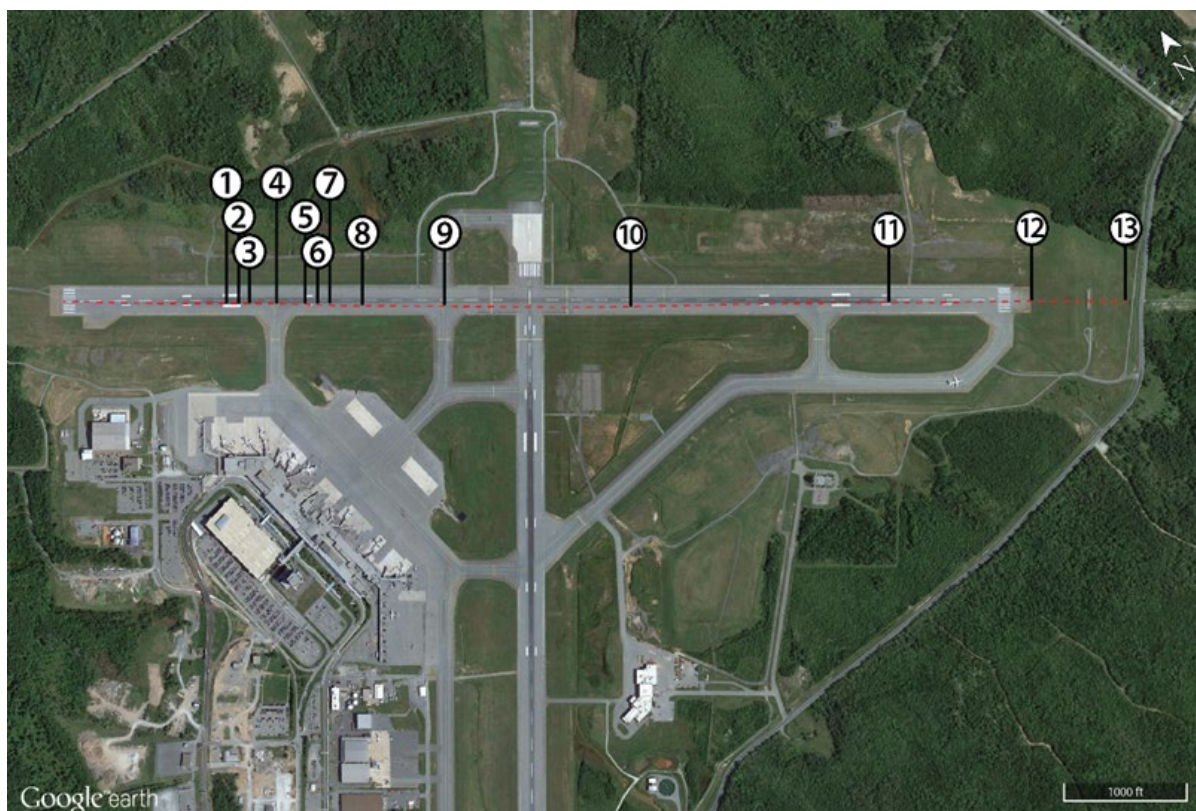
Annexe B – Événements pendant la course à l’atterrissage

Position indiquée	Heure	Activité
1	5 h 05 min 37,95 s	L'aéronef effectue le poser initial.
2	5 h 05 min 38,30 s	Le levier aérofreins automatique se place en position UP.
3	5 h 05 min 38,56 s	La manette de poussée n° 1 est déplacée au-delà de la position de ralenti.
4	5 h 05 min 39,16 s	Le levier aérofreins automatique se place en position DOWN.
5	5 h 05 min 39,31 s	Les manettes de poussée n° 2, n° 3 et n° 4 sont replacées à la poussée inverse.
6	5 h 05 min 40,42 s	Les commutateurs logiques air-sol indiquent une position logique momentanée en mode AIR.
7	5 h 05 min 40,90 s	Les commutateurs logiques air-sol indiquent une position logique en mode GROUND.
8	5 h 05 min 41,69 s	Les inverseurs de poussée n° 2, n° 3 et n° 4 sont déployés.
9	5 h 05 min 44,02 s	La manette de poussée n° 1 est reculée; les aérofreins automatiques sont déployés à 100 %.
10	5 h 05 min 49,54 s	Dérive latérale maximale vers la droite par rapport à l'axe de piste

11	5 h 05 min 59 s	Le taux de décélération augmente de façon marquée.
12	5 h 06 min 6 s	L'aéronef quitte la surface revêtue.
13	5 h 06 min 16 s (estimation)	L'avion s'immobilise.

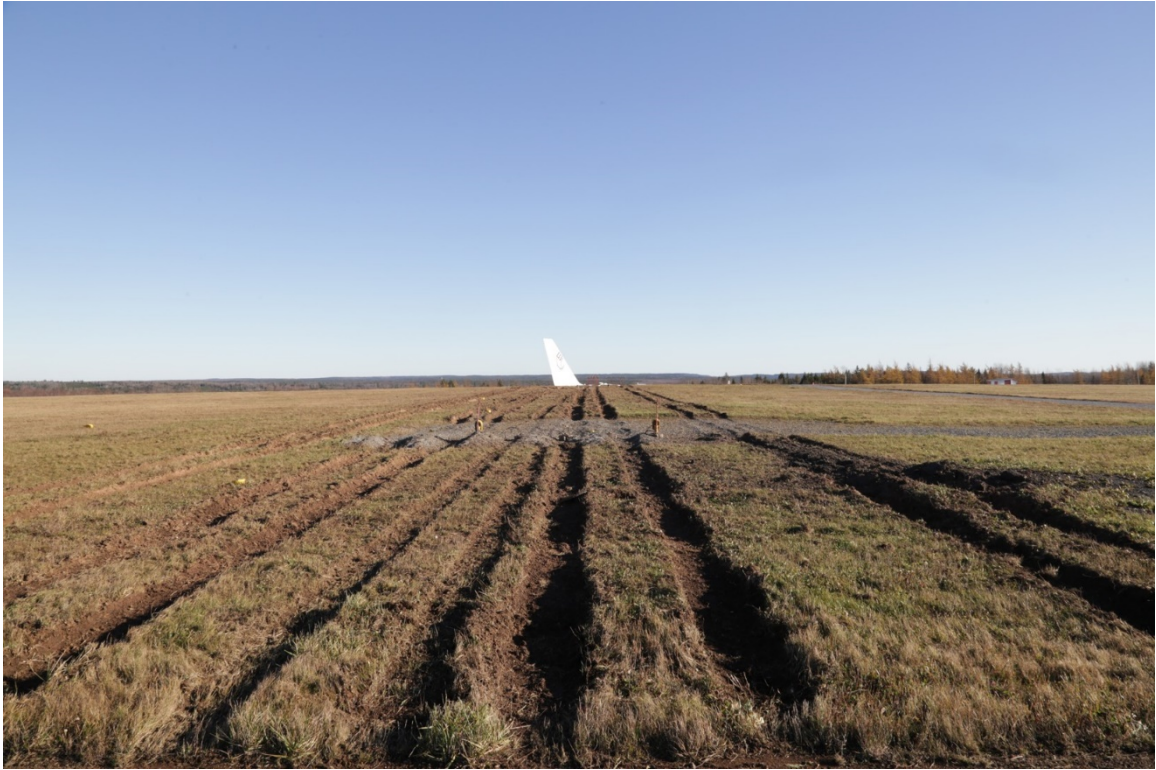
Figure C1. Marques au sol (Source : BST)

Après que l'aéronef eut quitté la surface revêtue, le train d'atterrissage a laissé des ornières (marques au sol) dans l'herbe (annexe C).
